Regione Siciliana
Comune di Ragusa

**Progetto di Completamento
Restauro Palazzo ex Cancelleria.**

RELAZIONE GENERALE

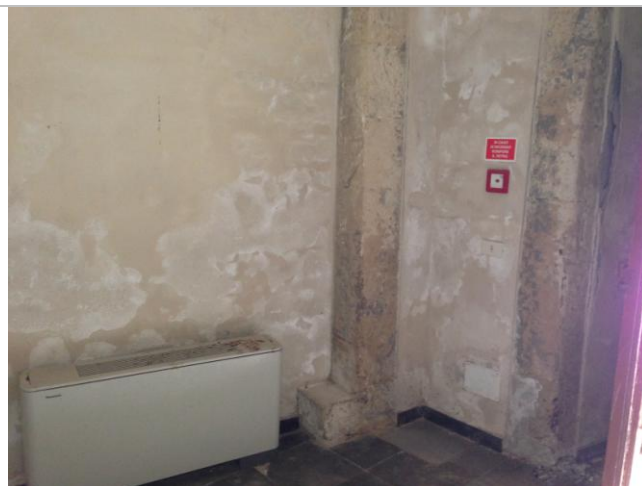
Anche esternamente l'edificio manifesta un avanzato stato di degrado, nonostante i recenti interventi di restauro e risanamento conservativo. In corrispondenza del primo e del secondo livello, nelle aree interessate a contatto con i terrapieni stradali, gli intonaci e gli elementi lapidei presentano un degrado provocato dall'umidità di risalita. In

Vano d'ingresso a primo livello. Particolare umidità di risalita

refacimento degli intonaci del tipo “deumidificante”, macroporoso, traspirante, miscelato con malta a base di calce idraulica, aggreganti pozzolanici e sabbie carbonatiche e silicee, con strato di finitura adeguato agli strati di base applicati ;

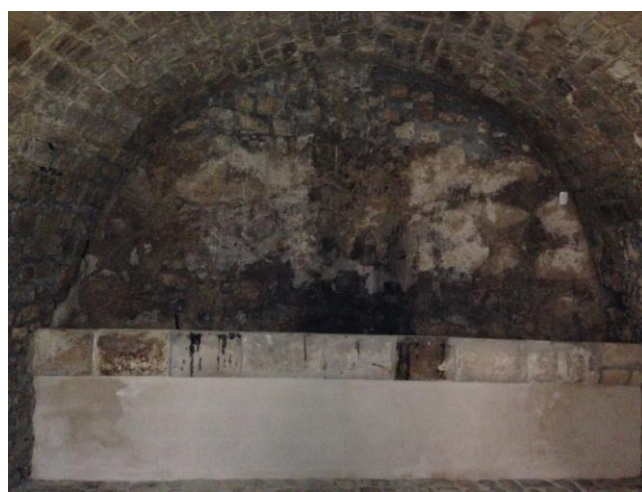
Ex stalla a primo livello. Stato degli elementi lapidei

pulizia delle superfici lapidee della ex stalla, attaccate da agenti biodeteriogeni e microflora, mediante rimozione meccanica ed opportuni impacchi biocidi;

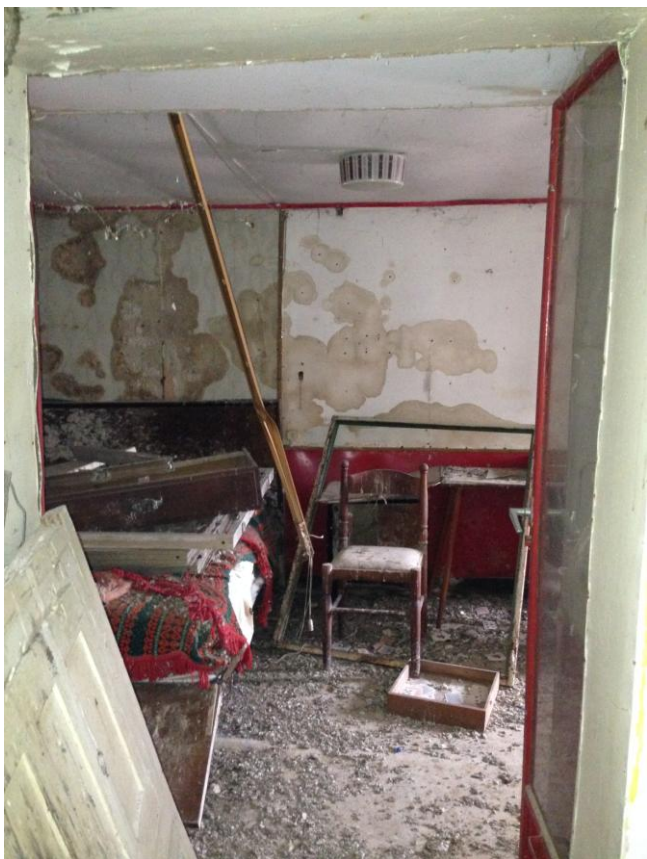
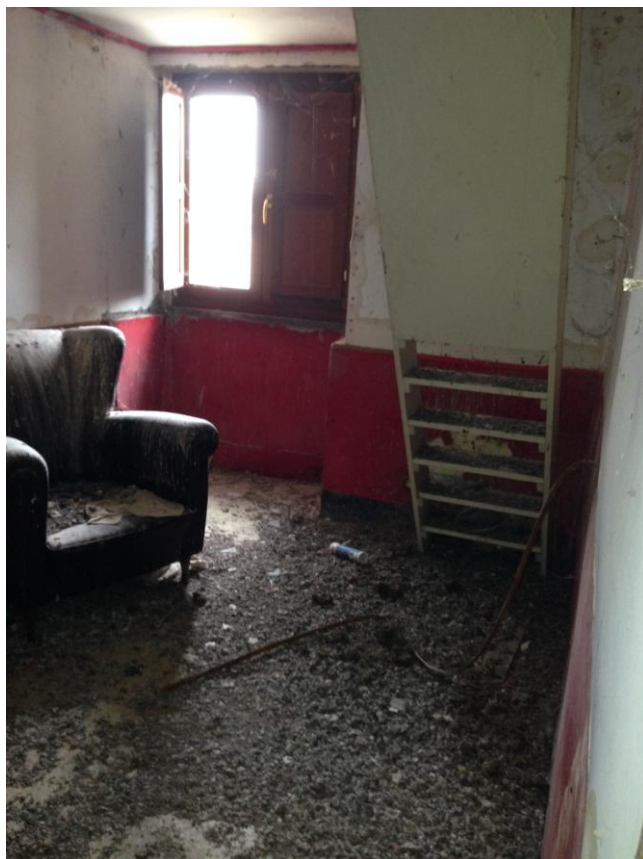
Vani a secondo livello su Via Scale

Il secondo livello viene fisicamente diviso in due dal Vico Evangelista. La porzione più piccola, ubicata sopra la stalla a primo livello, è costituita da due vani la cui consistenza, nel complesso, è delle stesse dimensioni della suddetta stalla. Qui si trovano le macchine esterne dell'impianto di condizionamento. I vani risultano pavimentati e muniti di infissi. La separazione tra i due locali è realizzata mediante una porta tagliafuoco. Anche in questi casi gli intonaci appaiono fortemente attaccati da fenomeni di umidità di risalita. La porzione oltre il Vico Evangelista, è invece costituita da una serie di vani con distribuzione planimetrica irregolare, tra loro non comunicanti ed accesso indipendente da Via Scale o da Vico Evangelista, su cui unicamente prospettano. Rispetto Corso Mazzini infatti, si trovano ad una quota inferiore, costituendo, di fatto, il livello seminterrato dei locali a terzo livello con accesso da Corso Mazzini. Tutti i locali presentano volte a botte. Gli intonaci sono fortemente deteriorati, causa umidità proveniente dal terrapieno a contatto con le pareti. In parte di essi non è stato possibile accedere, causa la presenza di oggetti impropriamente depositati. Tutta questa area non

è stata oggetto di intervento dei precedenti appalti, e versa in un totale stato di abbandono.

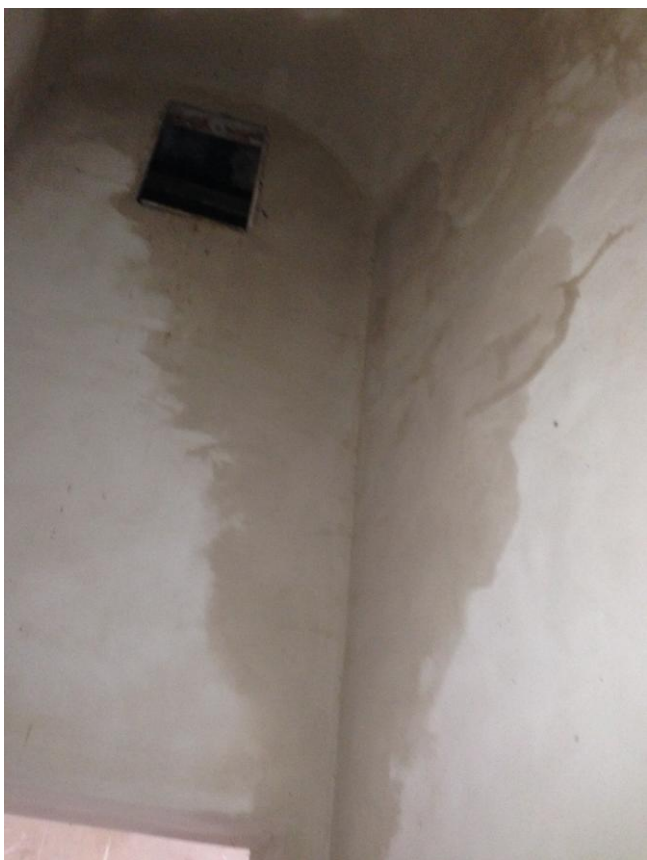
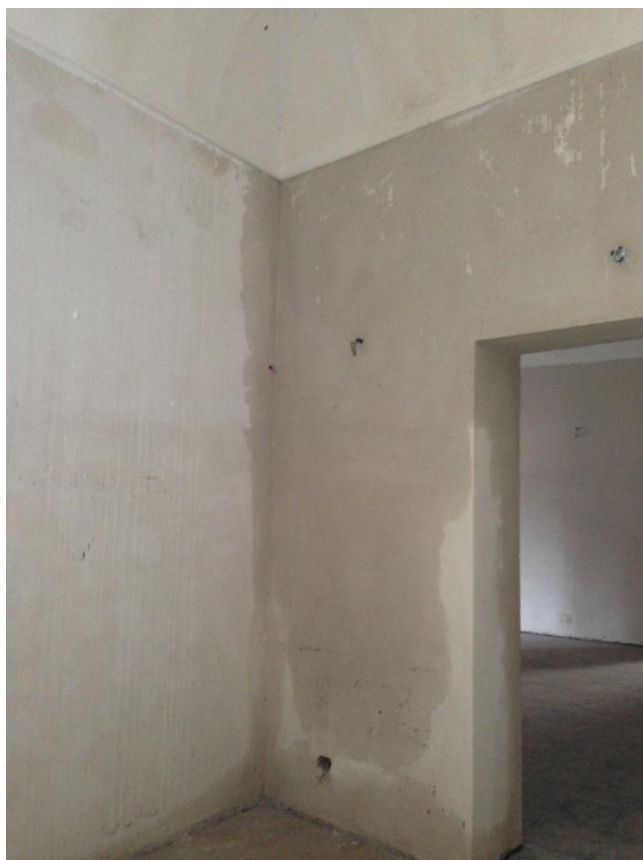
corrispondenza del terzo livello, causa di degrado sono state le acque meteoriche infiltratesi dai tetti di copertura.

Particolare di infiltrazioni da copertura su parete a terzo livello

rimozione di intonaci interni degradati dal fenomeno di umidità di risalita o proveniente dai terrapieni a contatto con le pareti, comprese le superfici delle volte, anch'esse fortemente deteriorate dall'umidità proveniente dalle infiltrazioni del tetto di copertura;

rifacimento di intonaco traspirante, miscelato con malta a base di calce idraulica, aggreganti pozzolanici e sabbie carbonatiche e silicee, con strato di finitura adeguato agli strati di base applicati, sulle pareti trasversali dei bassi e sulle volte;

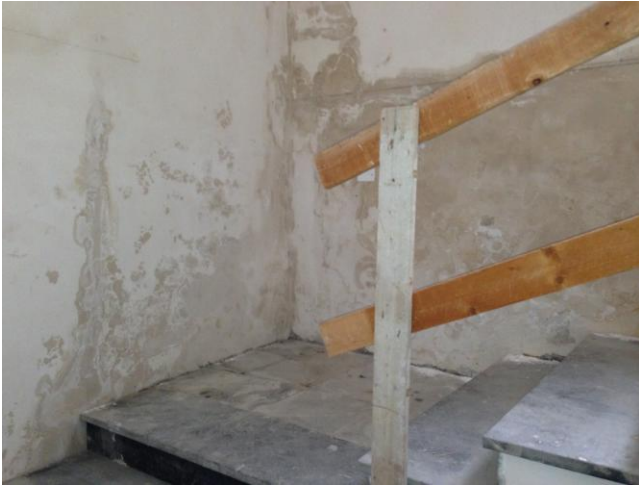
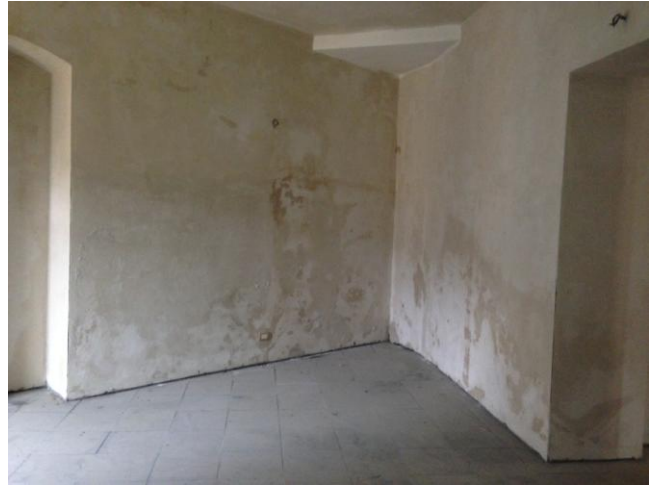
Pareti a terzo livello a contatto con il terrapieno di C.so Mazzini

rifacimento degli intonaci del tipo "deumidificante", macroporoso, traspirante, miscelato con malta a base di calce idraulica, aggreganti pozzolanici e sabbie carbonatiche e silicee, con strato di finitura adeguato agli strati di base applicati, sulle pareti longitudinali a contatto con il terrapieni stradale di Corso Mazzini;

Realizzazione di barriera all'umidità proveniente dal terrapieno di Corso Mazzini mediante scavo a sezione obbligata adiacente il muro di fondazione, costruzione di paramento in c.a. impermeabilizzato con guaina cementizia, a supporto di drenaggio realizzato con tubo rigido in polipropilene micro fessurato, posto alla base del paramento, per la captazione e l'evacuazione del percolato in fogna bianca, e vespaio a tergo con breccia di cava. Tale operazione prevede la rimozione e successiva ricollocazione del marciapiede in basole, con adeguamento dello stesso per consentire l'accesso ai disabili;

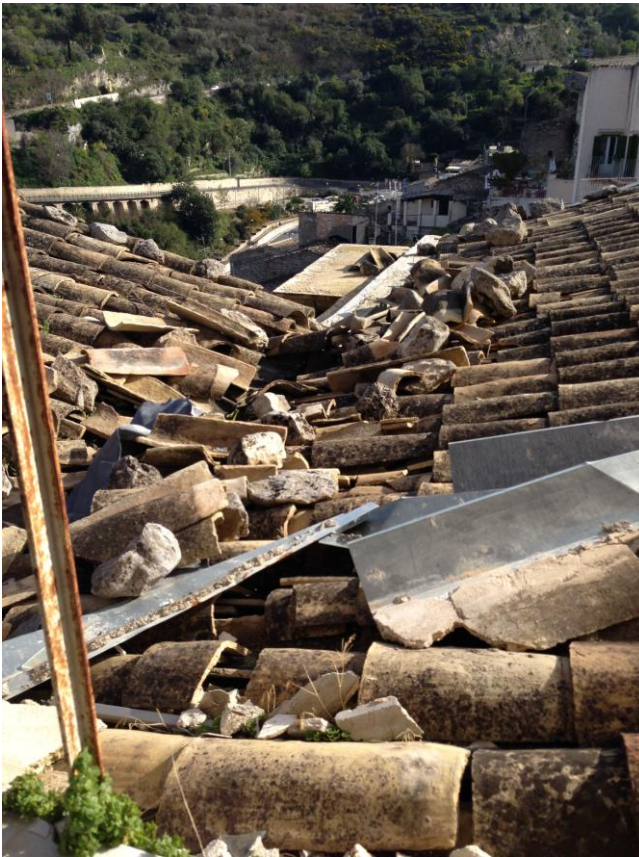
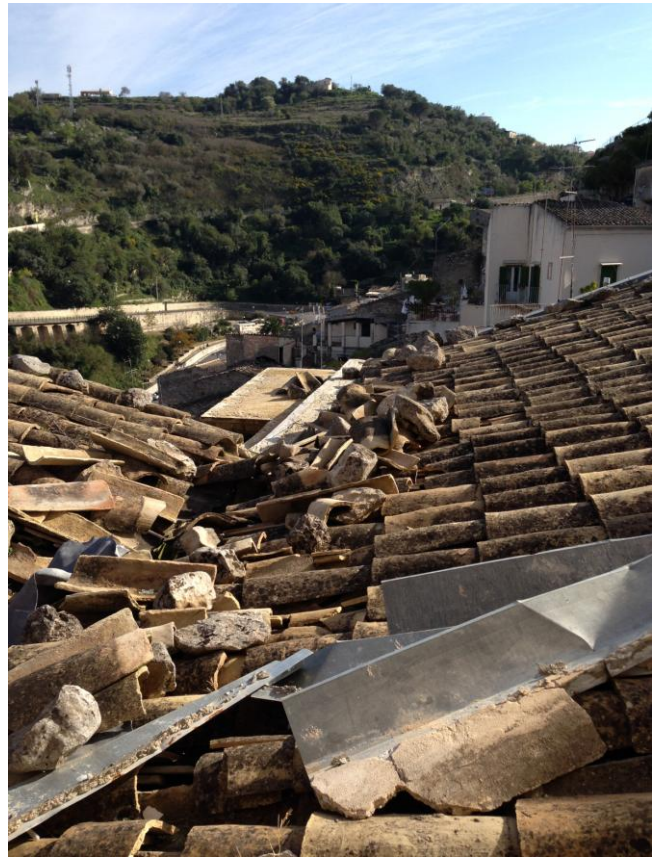
A seguito dei sopralluoghi effettuati successivamente al conferimento dell'incarico si è rilevato un avanzato stato di degrado, sia all'interno che all'esterno dell'edificio. In copertura, causa atti vandalici, sono state sottratte le scossaline in rame ed è stato movimentato buona parte del manto di tegole. Ciò ha comportato l'infiltrazione di acque meteoriche dal tetto ai sottostanti locali, causando il degrado di buona parte degli intonaci. Pari trattamento hanno subito gli impianti tecnologici interni. Dell'impianto elettrico sono stati rimossi i cavi in rame e danneggiate le scatole di derivazione; nei bagni a terzo livello, i sanitari, già installati, sono stati rimossi; danneggiate appaiono anche le macchine esterne dell'impianto di condizionamento, poste in una sala nei locali ammezzati a secondo livello.

Stato del tetto di copertura

Revisione del manto di copertura con dismissione delle tegole esistenti, pulizia, accatastamento e successivo reimpiego, con integrazione degli elementi danneggiati;

rimozione dell'ondulina di sottocoppo esistente, danneggiata dai raggi UV, e sostituzione con nuove lastre della stessa tipologia;

revisione del tavolato e della grossa orditura, con sostituzione degli elementi danneggiati o deteriorati;

rimozione di pluviali e scossaline esistenti e posa di nuovi elementi in rame;
