DETERMINAZIONE DIRIGENZIALE

COMPLETAMENTO RESTAURO PALAZZO EX CANCELLERIA

PROGETTO ESECUTIVO

Relazione Generale

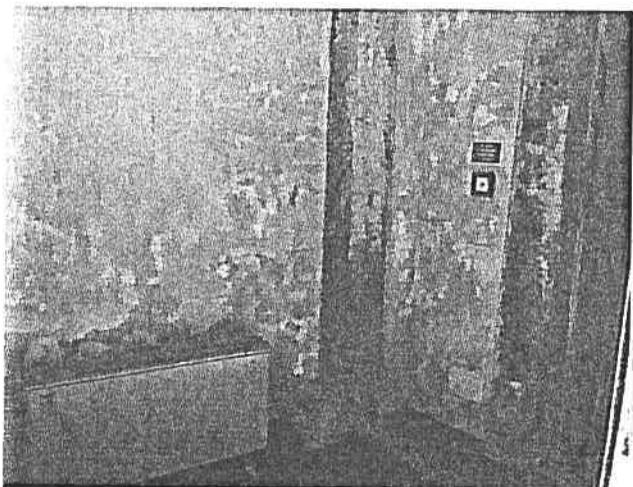
Anche esternamente l'edificio manifesta un avanzato stato di degrado, nonostante i recenti interventi di restauro e risanamento conservativo. In corrispondenza del primo e del secondo livello, nelle aree interessate a contatto con i terrapieni stradali, gli intonaci e gli elementi lapidei presentano un degrado provocato dall'umidità di risalita. In

Vano d'ingresso a primo livello. Particolare umidità di risalita

rifacimento degli intonaci del tipo “deumidificante”, macroporoso, traspirante, miscelato con malta a base di calce idraulica, aggreganti pozolanici e sabbie carbonatiche e silicee, con strato di finitura adeguato agli strati di base applicati ;

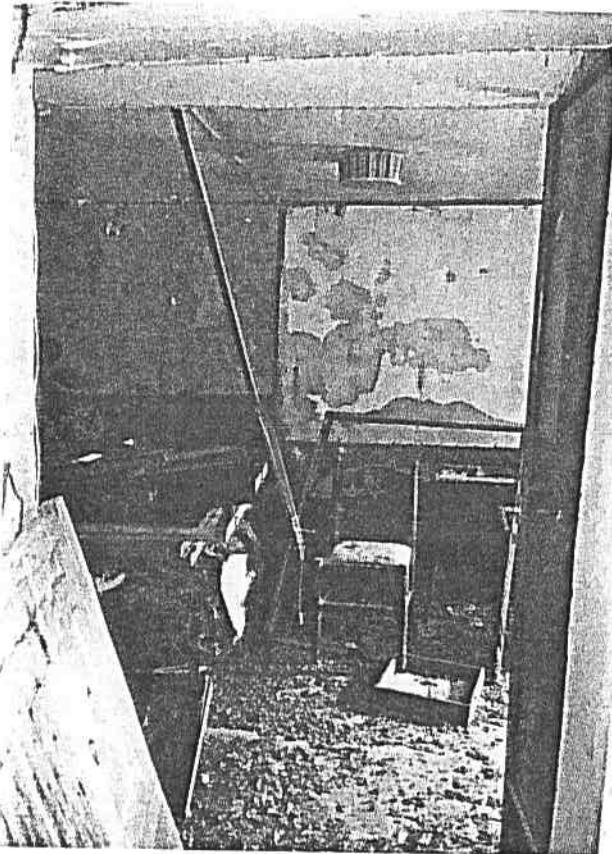
Il secondo livello viene fisicamente diviso in due dal Vico Evangelista. La porzione più piccola, ubicata sopra la stalla a primo livello, è costituita da due vani la cui consistenza, nel complesso, è delle stesse dimensioni della suddetta stalla. Qui si trovano le macchine esterne dell'impianto di condizionamento. I vani risultano pavimentati e muniti di infissi. La separazione tra i due locali è realizzata mediante una porta tagliafuoco. Anche in questi casi gli intonaci appaiono fortemente attaccati da fenomeni di umidità di risalita. La porzione oltre il Vico Evangelista, è invece costituita da una serie di vani con distribuzione planimetrica irregolare, tra loro non comunicanti ed accesso indipendente da Via Scale o da Vico Evangelista, su cui unicamente prospettano. Rispetto Corso Mazzini infatti, si trovano ad una quota inferiore, costituendo, di fatto, il livello seminterrato dei locali a terzo livello con accesso da Corso Mazzini. Tutti i locali presentano volta a botte. Gli intonaci sono fortemente deteriorati, causa umidità proveniente dal terrapieno a contatto con le pareti. In parte di essi non è stato possibile accedere, causa la presenza di oggetti impropriamente depositati. Tutta questa area non

è stata oggetto di intervento dei precedenti appalti, e versa in un totale stato di abbandono.

Vani a secondo livello su Via Scale

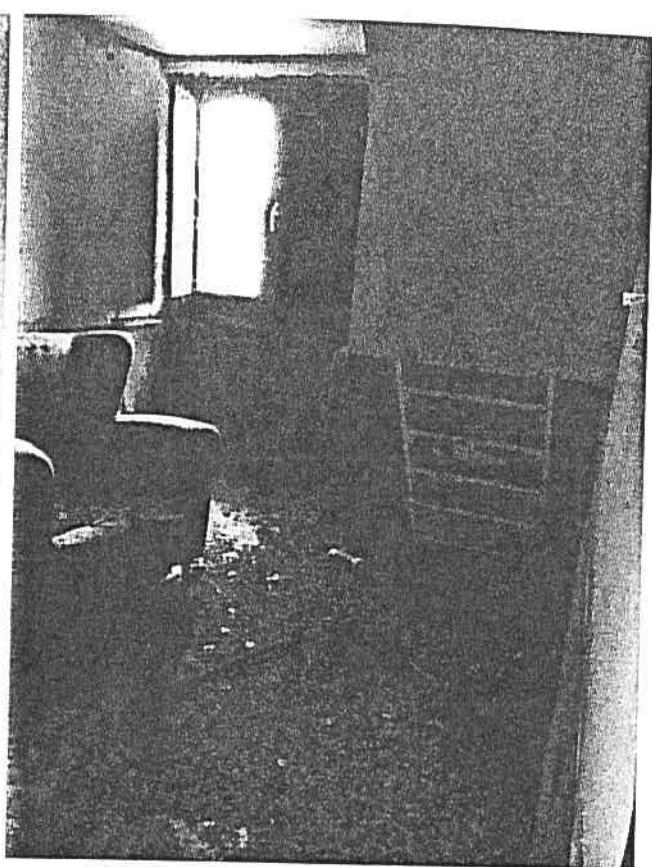
Vani a secondo livello su Via Scale

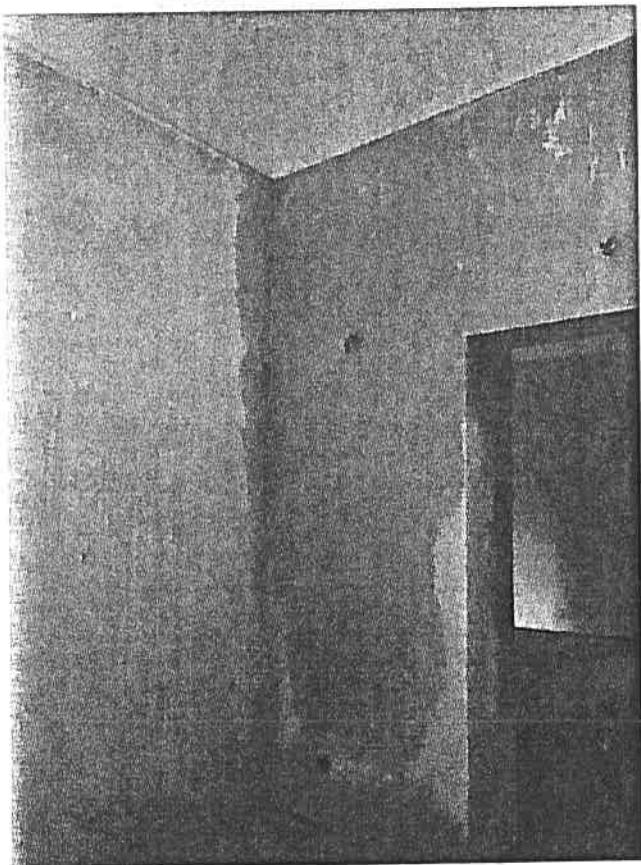
corrispondenza del terzo livello, causa di degrado sono state le acque meteoriche infiltratesi dai tetti di copertura.

Particolare di infiltrazioni da copertura su parete a terzo livello

rimozione di intonaci interni degradati dal fenomeno di umidità di risalita o proveniente dai terrapieni a contatto con le pareti, comprese le superfici delle volte, anch'esse fortemente deteriorate dall'umidità proveniente dalle infiltrazioni del tetto di copertura;

rifacimento degli intonaci del tipo "deumidificante", macroporoso, traspirante, miscelato con malta a base di calce idraulica, aggreganti pozzolanici e sabbie carbonatiche e silicee, con strato di finitura adeguato agli strati di base applicati, sulle pareti longitudinali a contatto con il terrapieni stradale di Corso Mazzini;

rifacimento di intonaco traspirante, miscelato con malta a base di calce idraulica, aggreganti pozzolanici e sabbie carbonatiche e silicee, con strato di finitura adeguato agli strati di base applicati, sulle pareti trasversali dei bassi e sulle volte;

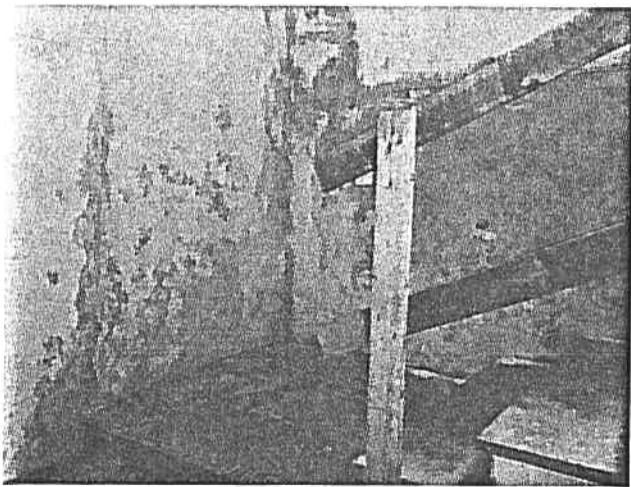
Pareti a terzo livello a contatto con il terrapieno di C.so Mazzini

Realizzazione di barriera all'umidità proveniente dal terrapieno di Corso Mazzini mediante scavo a sezione obbligata adiacente il muro di fondazione, costruzione di paramento in c.a. impermeabilizzato con guaina cementizia, a supporto di drenaggio realizzato con tubo rigido in polipropilene micro fessurato, posto alla base del paramento, per la captazione e l'evacuazione del percolato in fogna bianca, e vespaio a tergo con breccia di cava. Tale operazione prevede la rimozione e successiva ricollocazione del marciapiede in basole, con adeguamento dello stesso per consentire l'accesso ai disabili;

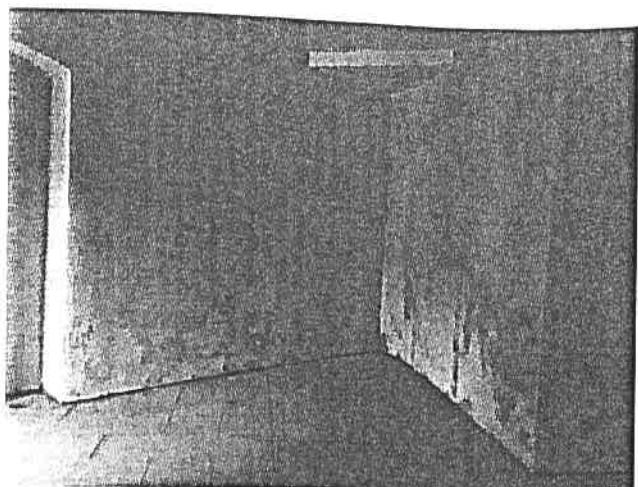
Pareti a terzo livello a contatto con il terrapieno di C.so Mazzini

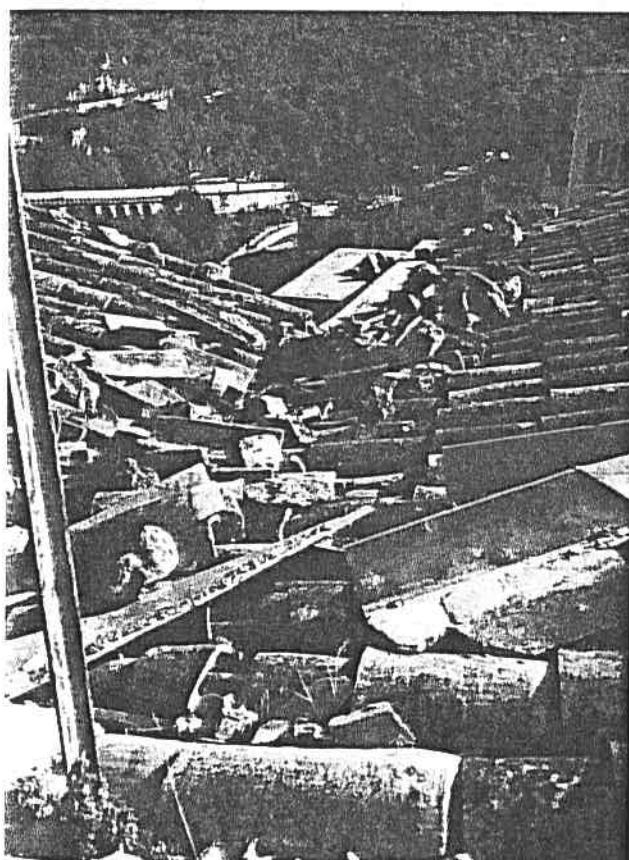
A seguito dei sopralluoghi effettuati successivamente al conferimento dell'incarico si è rilevato un avanzato stato di degrado, sia all'interno che all'esterno dell'edificio. In copertura, causa atti vandalici, sono state sottratte le scossaline in rame ed è stato movimentato buona parte del manto di tegole. Ciò ha comportato l'infiltrazione di acque meteoriche dal tetto ai sottostanti locali, causando il degrado di buona parte degli intonaci. Pari trattamento hanno subito gli impianti tecnologici interni. Dell'impianto elettrico sono stati rimossi i cavi in rame e danneggiate le scatole di derivazione; nei bagni a terzo livello, i sanitari, già installati, sono stati rimossi; danneggiate appaiono anche le macchine esterne dell'impianto di condizionamento, poste in una sala nei locali ammezzati a secondo livello.

Stato del tetto di copertura

Revisione del manto di copertura con dismissione delle tegole esistenti, pulizia, accatastamento e successivo reimpiego, con integrazione degli elementi danneggiati;

rimozione dell'onduolina di sottocoppo esistente, danneggiata dai raggi UV, e sostituzione con nuove lastre della stessa tipologia;

revisione del tavolato e della grossa orditura, con sostituzione degli elementi danneggiati o deteriorati;

rimozione di pluviali e scossaline esistenti e posa di nuovi elementi in rame;

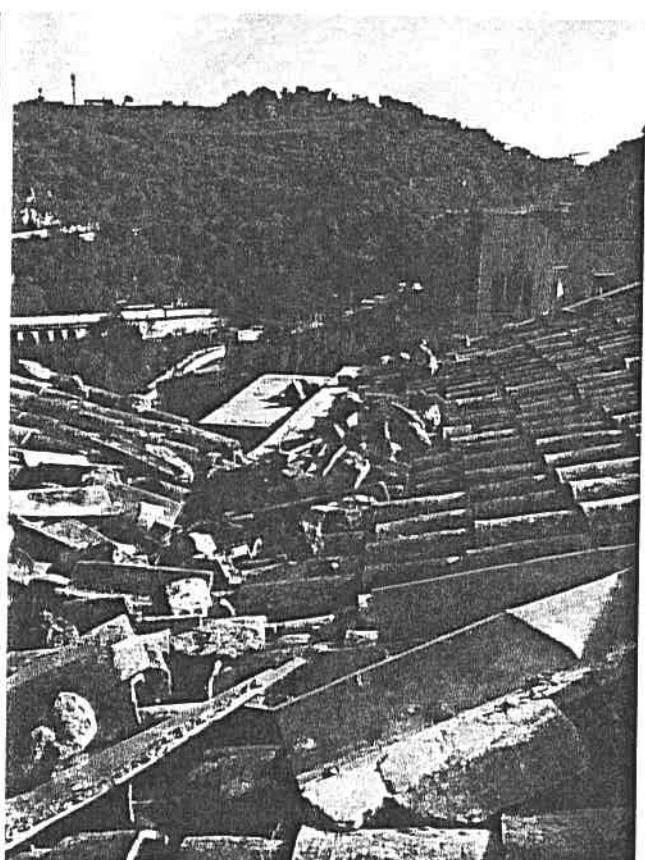
Stato del tetto di copertura
