# METODO SCIENTIFICO ED INNOVAZIONE TECNOLOGICA PER LA SALVAGUARDIA E RECUPERO DEL PATRIMONIO STORICO

Casi applicativi ed esempi di successo nella diagnosi, prevenzione e risoluzione delle patologie  
da umidità capillare in siti Unesco a Ragusa e in altri prestigiosi siti in Italia.

Ragusa, 5 - 6 ottobre 2012

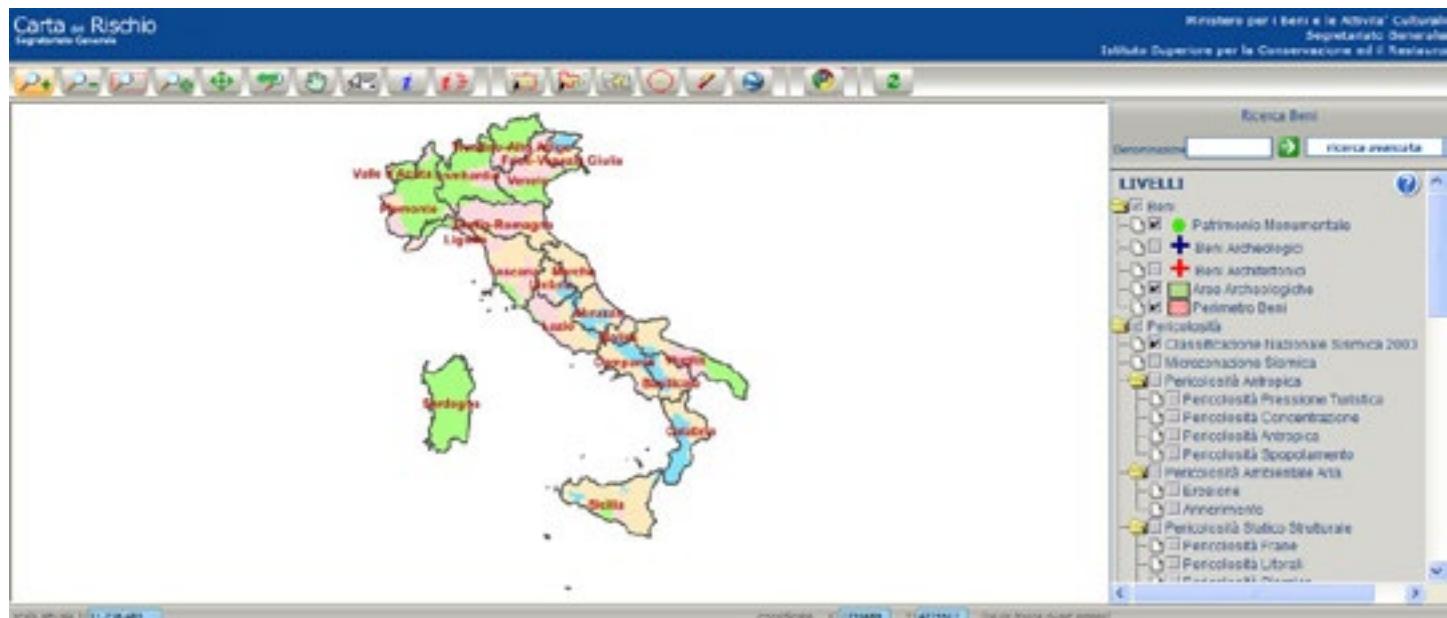
Fig. 1 - Rappresentazione della pericolosità sismica.

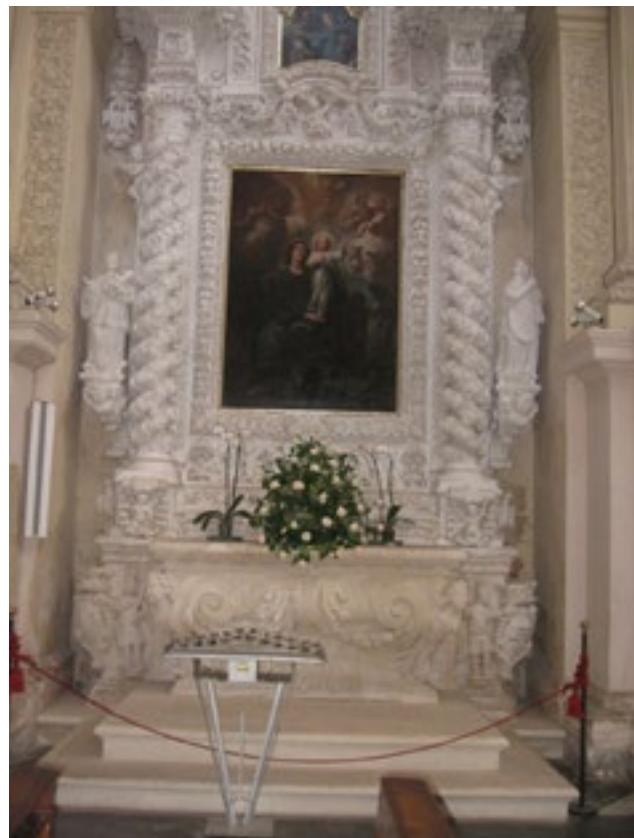
Fig.3 - Cappella laterale, umidità maschera-  
ta da intervento di manutenzione.

In Fig.4 vediamo la cappella che guarda l'altare sulla destra: alla base si notano chiaramente dei problemi di umidità, specie sul lato sinistro. Alle spalle di questa cappella si sviluppa il muro perimetrale, alla cui base sull'esterno erano stati inseriti, in passato, i sifoni di Knapen nel tentativo – assolutamente inefficace – di risolvere il problema.

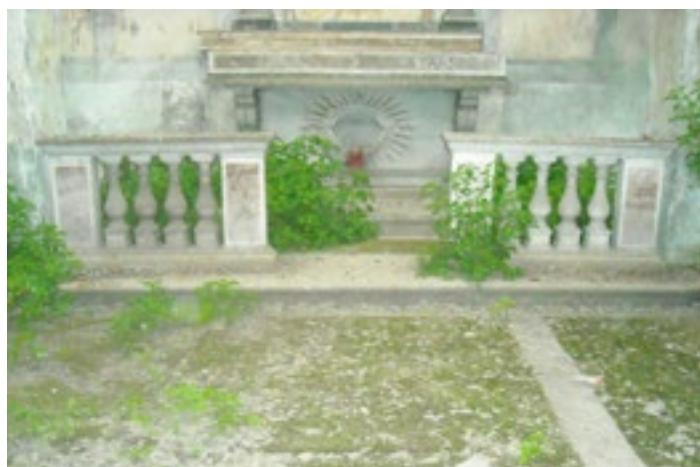
Foto 5 – Particolare della pavimentazione sconnessa.

Sulla parte del manufatto, prospiciente la Via Salaria, si rileva, all'esterno, il rialzamento della sede stradale, causato dalle stratificazioni delle asfaltature, realizzate in diverse fasi temporali, e l'abbassamento di una parte della pavimentazione della navata, nella parte centrale, all'interno, per il dissesto del terreno sottostante (foto 5).

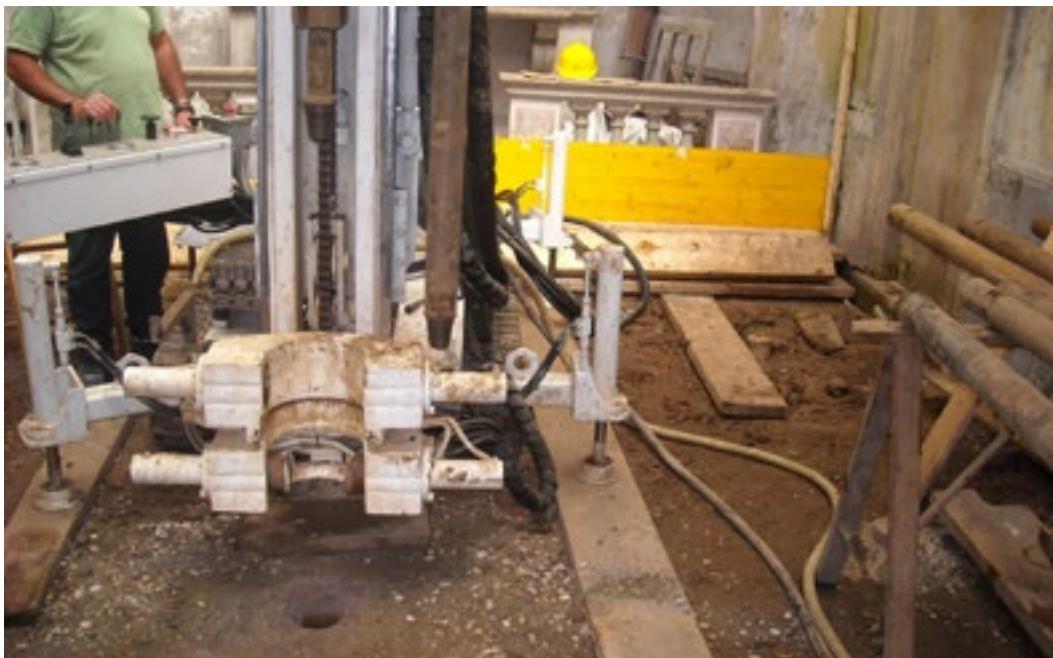
*Foto 7 – Sondaggi con videoispezioni.*

grazie ad una importante ditta altamente specializzata <sup>[8]</sup>, sono stati effettuati sondaggi geognostici verticali ed inclinati interni a carotaggio continuo e videoispezioni (foto 7), per verificare la presenza di eventuali catacombe, per potere ottenere l'autorizzazione da parte della della Pontificia Commissione di Archeologia Sacra a procedere ai lavori.

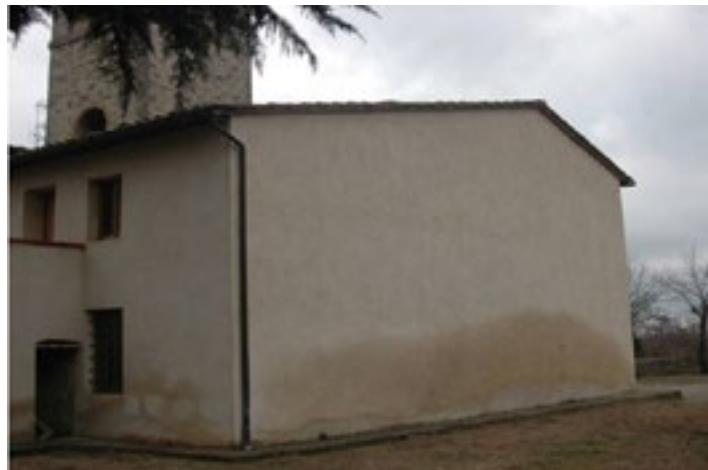
Fig. 8 - Immagine al visibile con evidente degrado sulla porzione bassa della muratura.

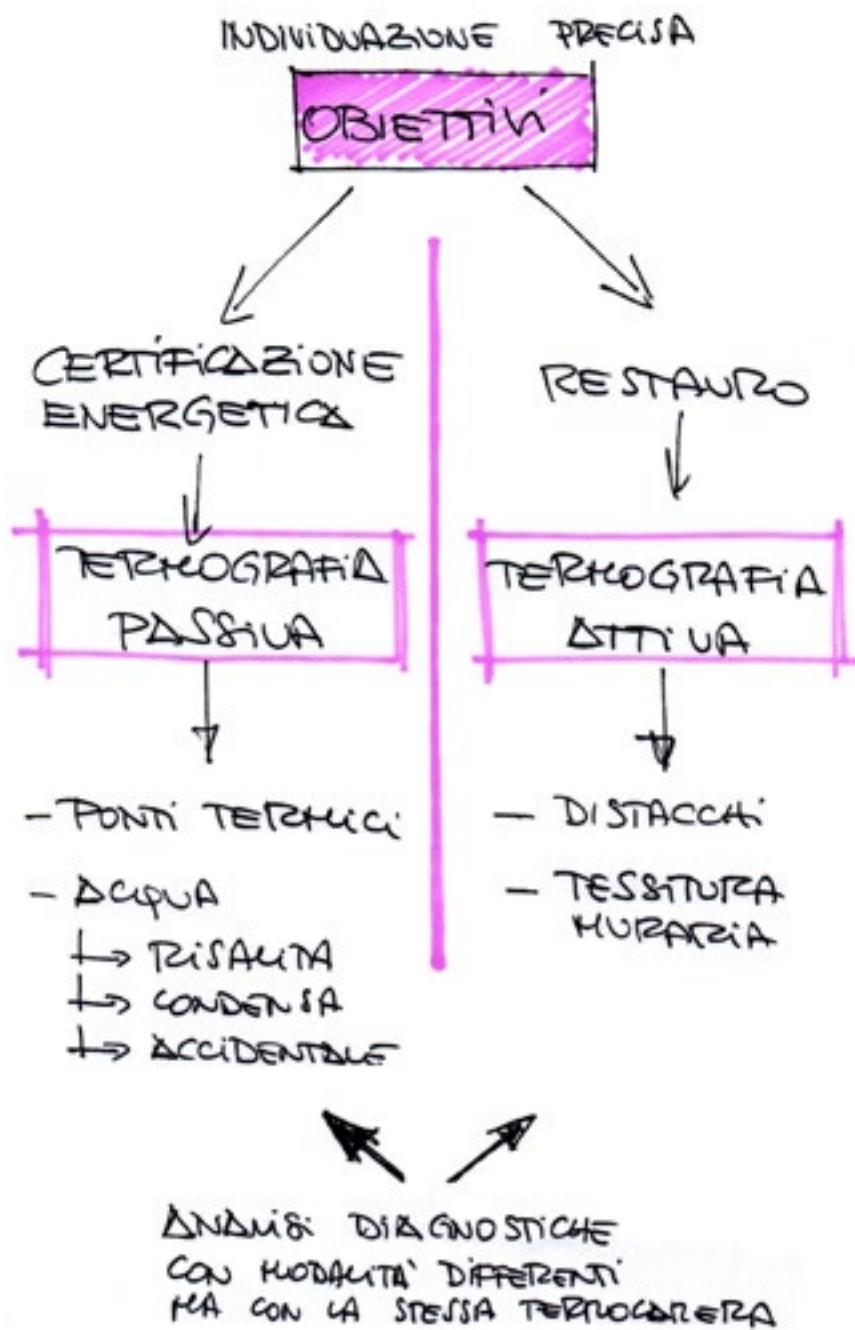
Fig. 8 - Procedura di scelta per effettuare una indagine termografica di tipo attivo o di tipo passivo.

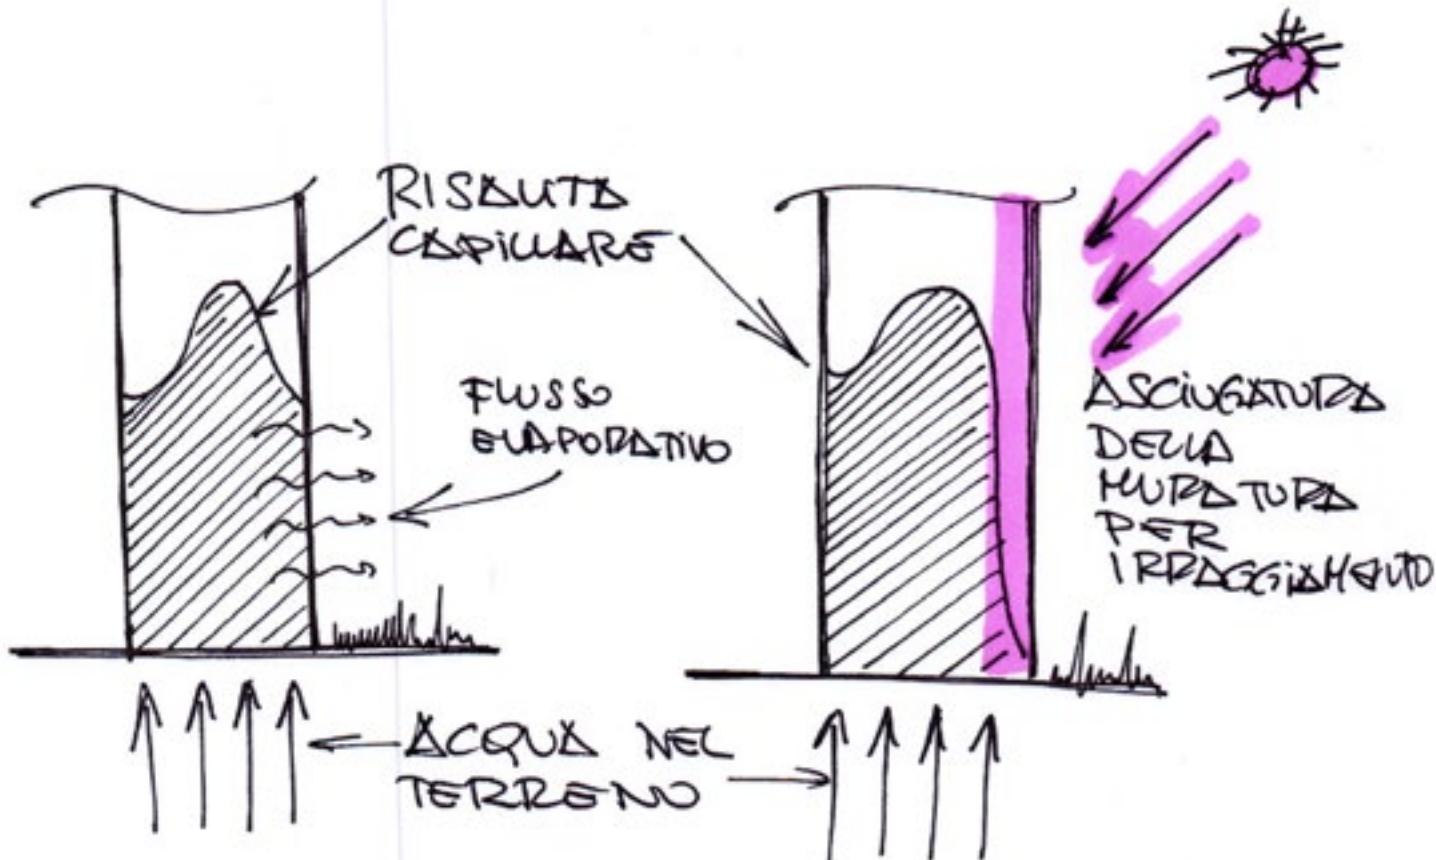
Fig. 13 - Processo di evaporazione ed asciugatura della superficie della muratura per effetto dell'irraggiamento solare.

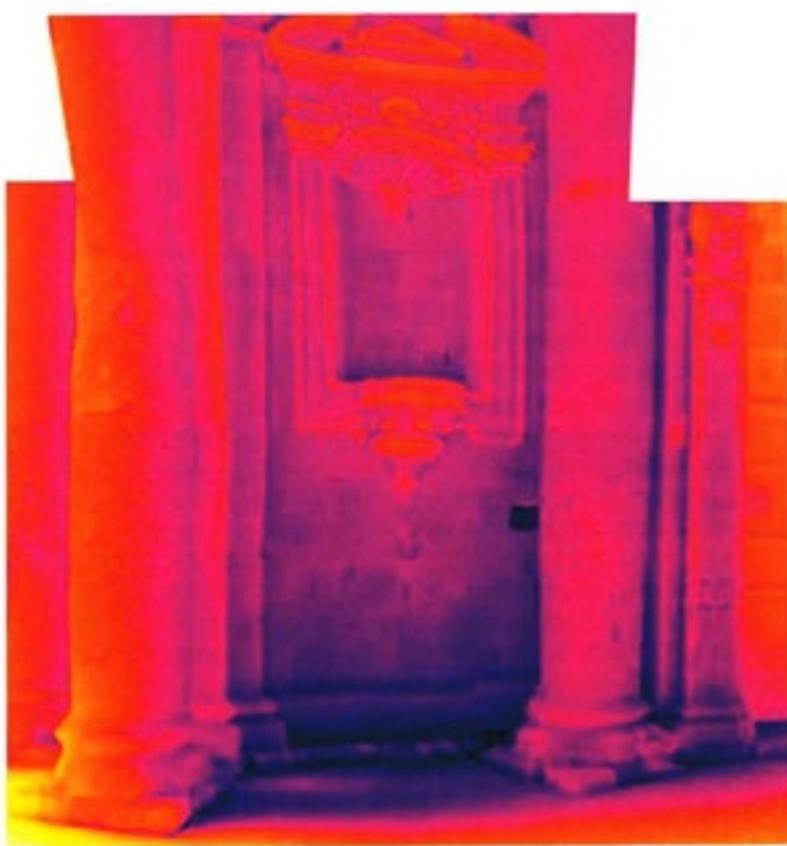
*Fig. 14 - Noto (SR), Chiesa di San Lorenzo.  
Dall'immagine termica si evidenzia il gradiente termico dalla parte bassa della muratura fino a sfumare.*

Dal punto di vista termografico, quindi, la presenza di acqua nella muratura viene evidenziata come una zona più fredda, generalmente collocata alla base della muratura stessa.

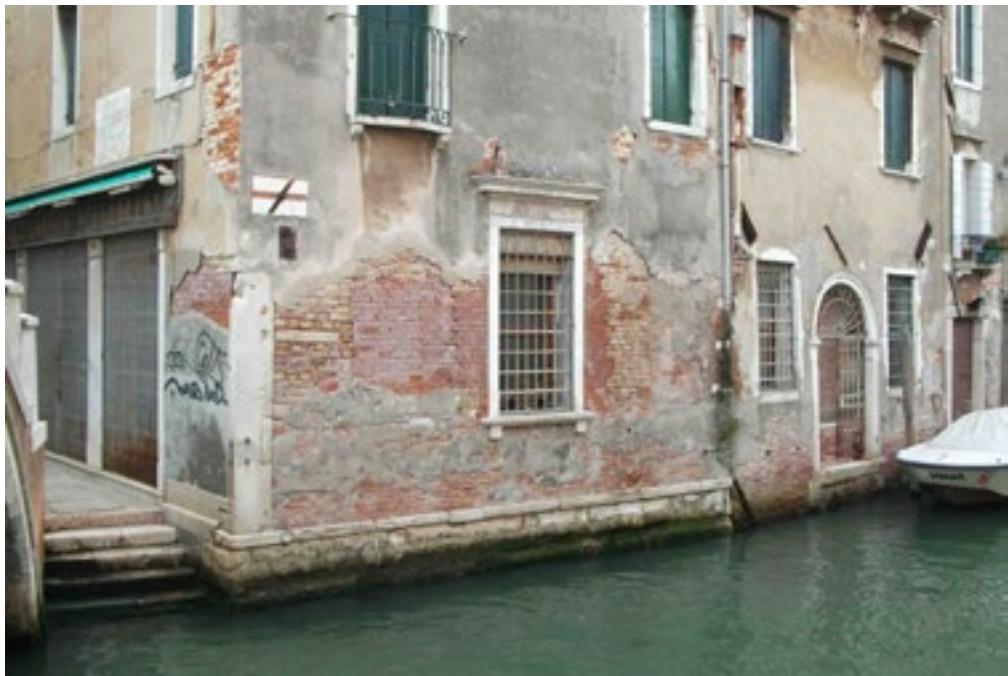
Fig.1 - Umidità da risalita sul prospetto esterno di un'abitazione a Venezia.

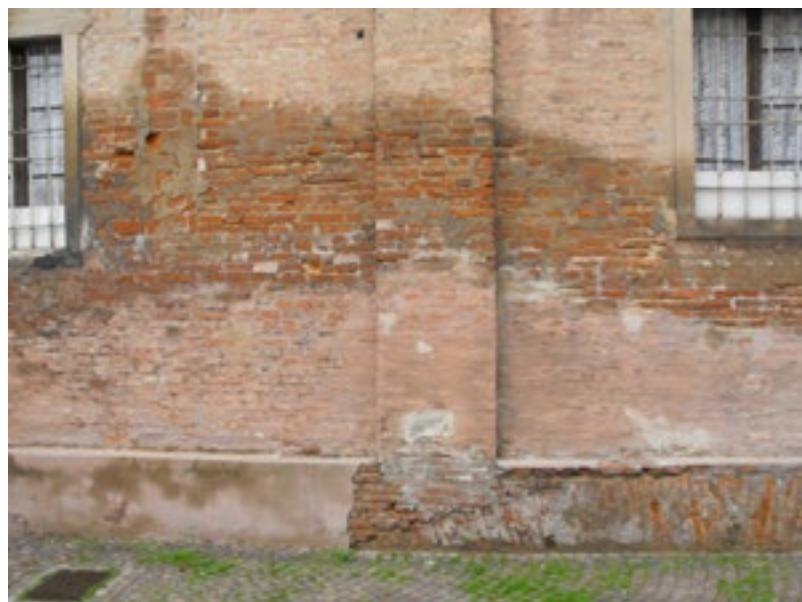
Fig.2 - Esiti postumi (ricomparsa dell'umidità) su una muratura precedentemente trattata con barriera chimica.

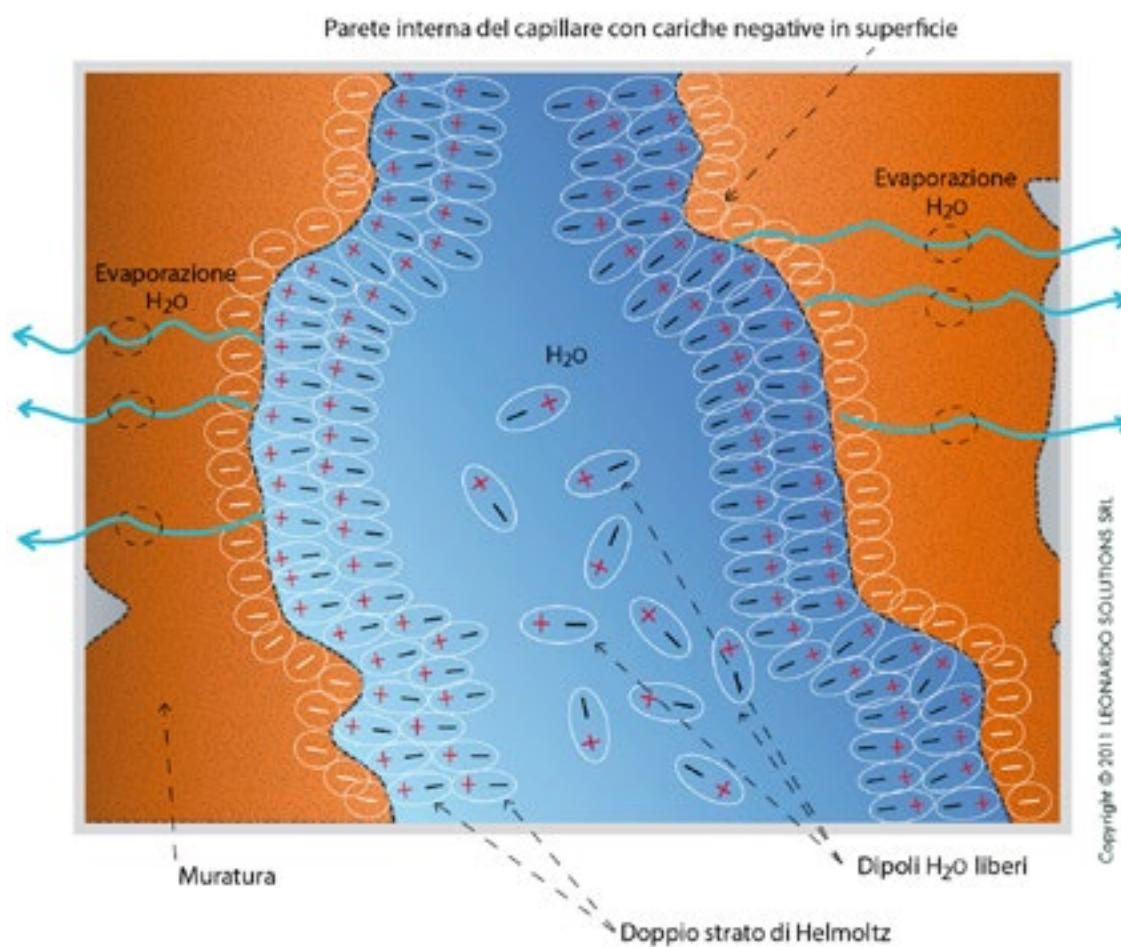
Fig.4 - Rappresentazione schematica del "doppio strato di Helmholtz".

Tale movimento (vero e proprio flusso) dell'acqua nei condotti capillari della muratura è fortemente influenzato, oltre che dalla tensione superficiale, anche da un ulteriore importante fattore, rappresentato dal "doppio strato di Helmholtz" associato al potenziale elettrostatico negativo che si instaura, per via naturale, sulle pareti interne dei capillari (fig. 4).

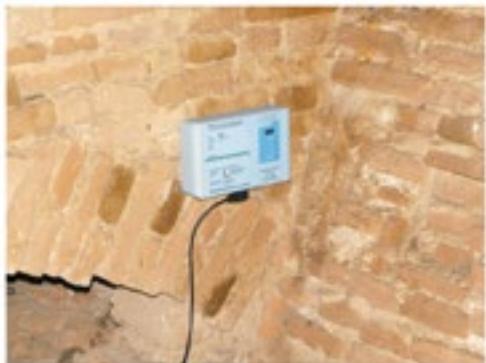
Fig.8 - Palazzo Te, Mantova - Schema planimetrico con ubicazione prove (termografie IR e foto del degrado superficiale) e foto installazione apparecchi Domodry®.

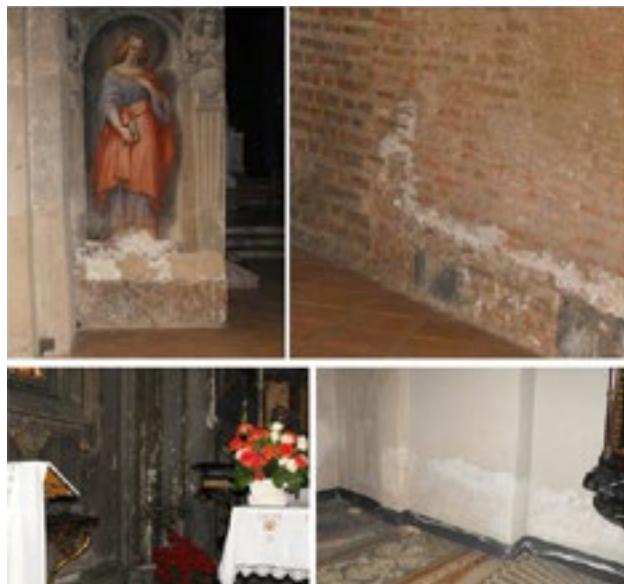
Fig.2 – Alcuni esempi del degrado delle superfici.

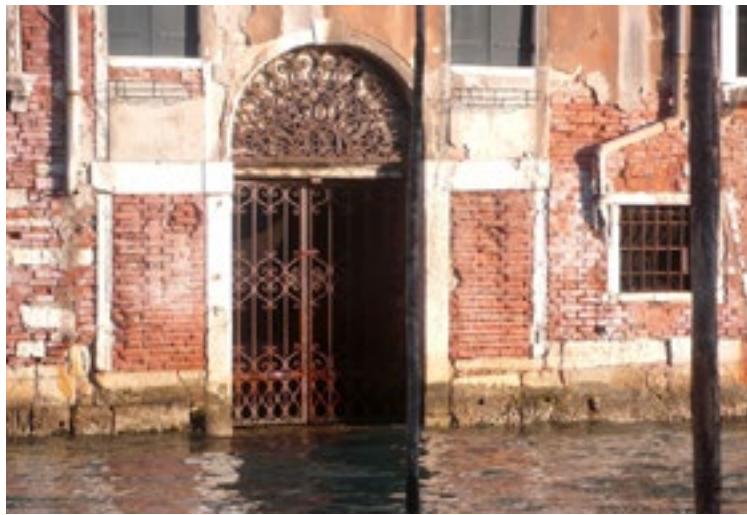
Fig. 1 - Tipico esempio di degrado murario degli immobili veneziani.

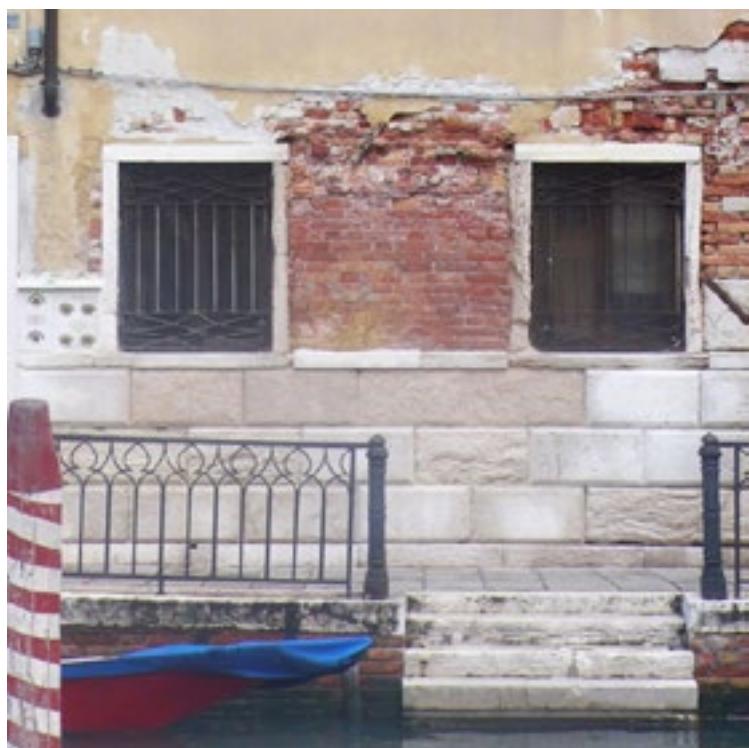
Fig. 4 - Un tentativo di tamponamento della parte bassa del muro con il conseguente innalzamento del fronte di umidità ben oltre il tamponamento stesso.

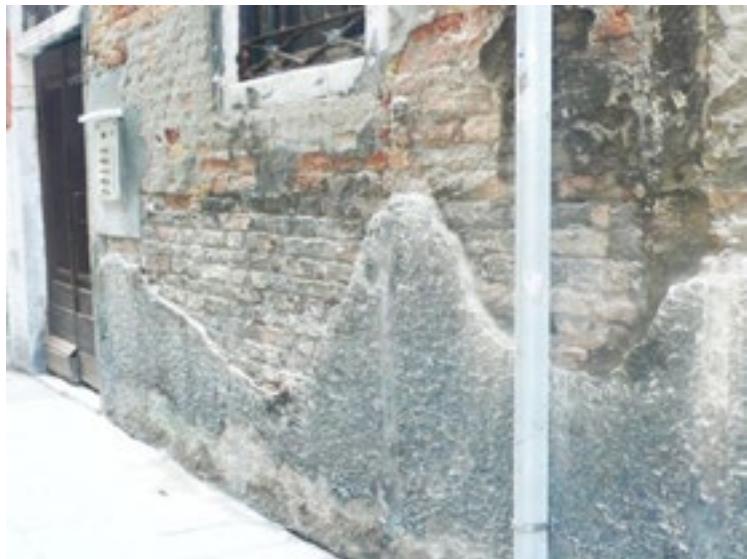
Fig. 5 - Esempio di utilizzo di intonaci che dopo poco tempo subiscono un forte degrado.

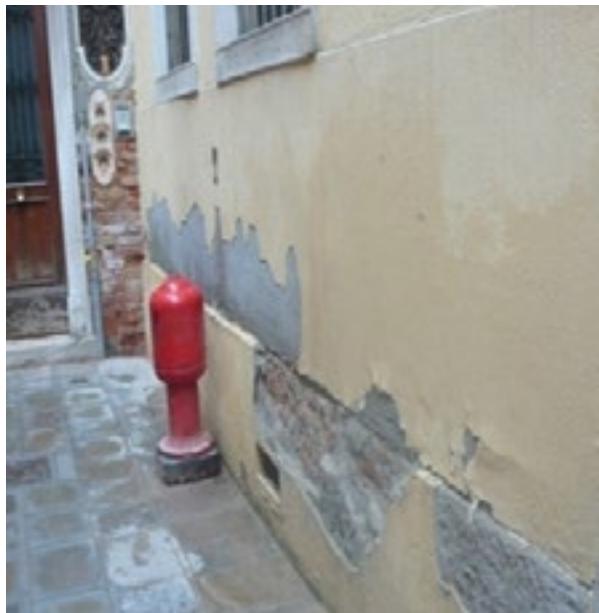
Fig. 8 - Intonaci deumidificanti: la loro efficacia nel permettere la traspirazione del muro è limitata nel tempo.

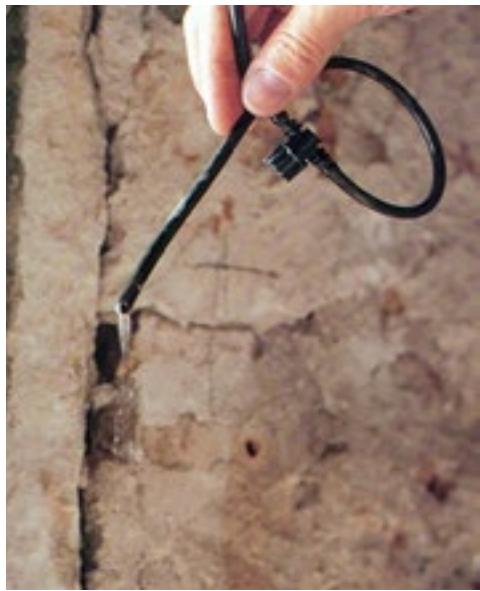
Fig. 9 - Desalinizzazione dei muri – particolare dei tubi utilizzati.

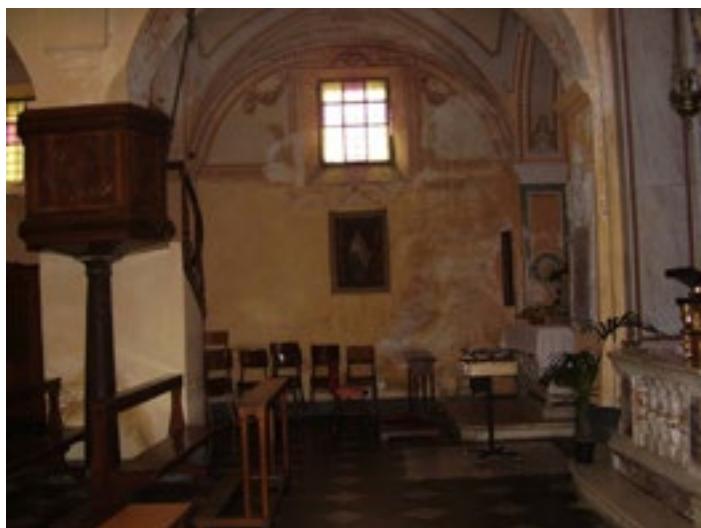
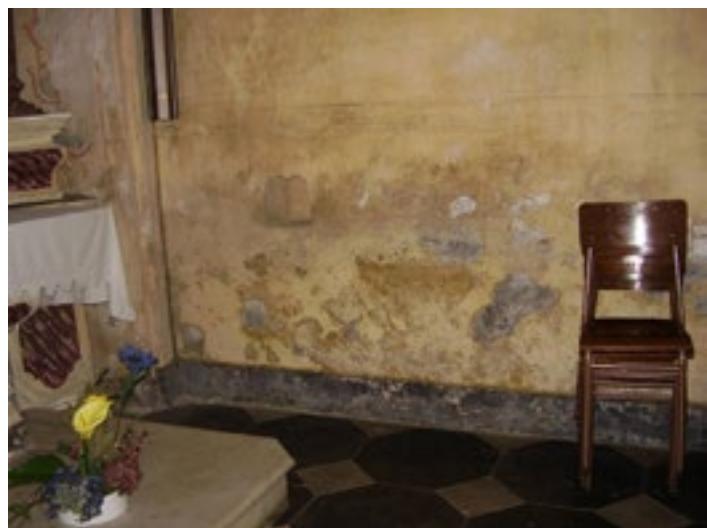
Fig. 2 - Il Santuario di Nostra Signora del Bosco: i problemi di umidità all'interno.

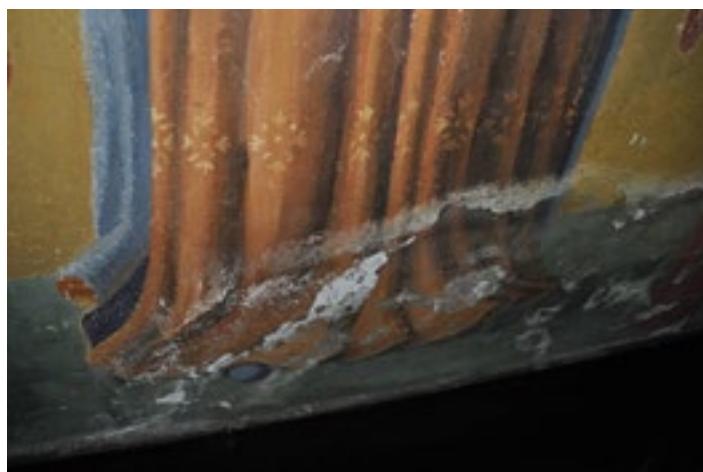
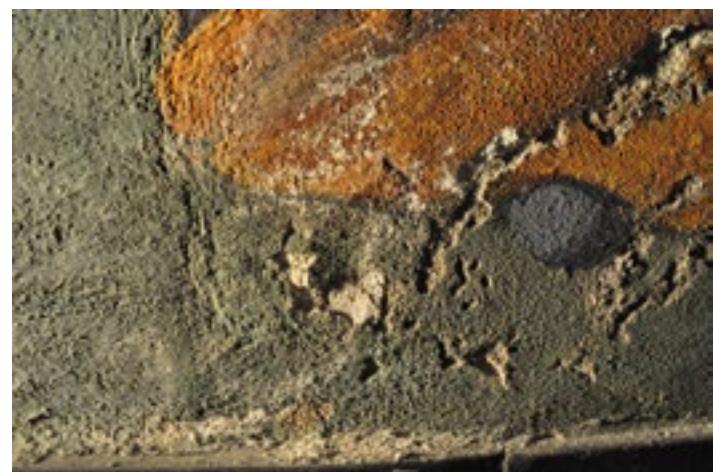
Fig. 14 – Esempio del grave stato di degrado delle superfici murarie decorate.

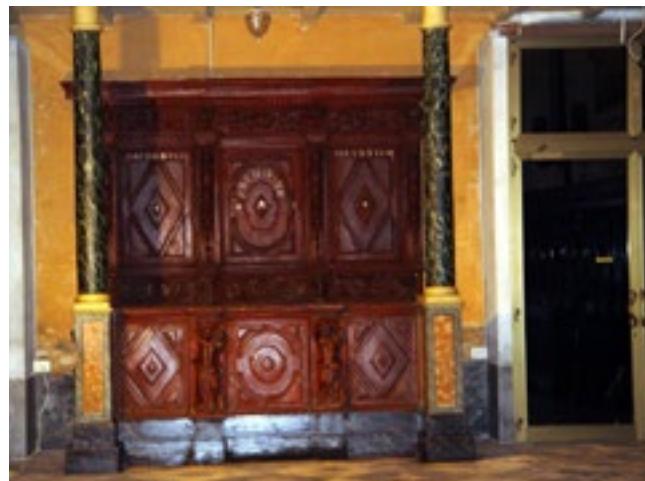
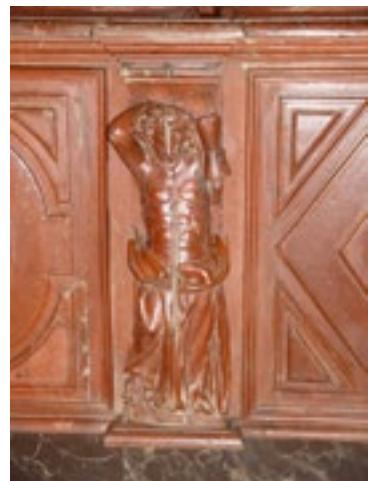
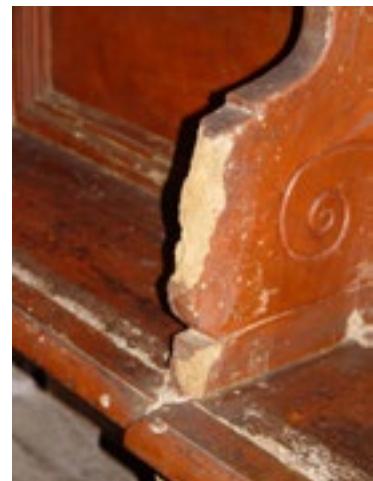
Fig. 25 – Gli stalli lignei cinquecenteschi, vista d'insieme e particolari dello stato di degrado

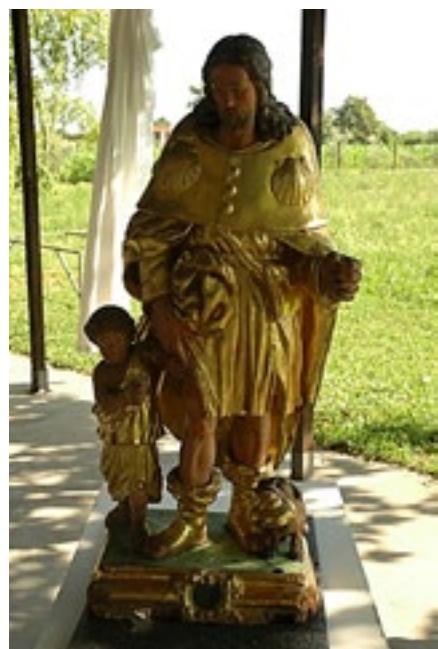
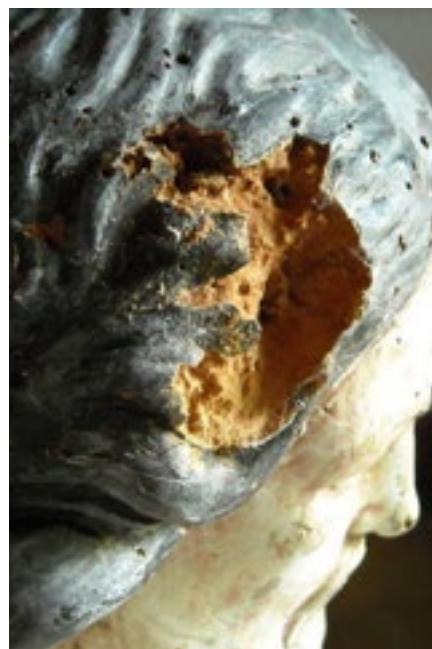
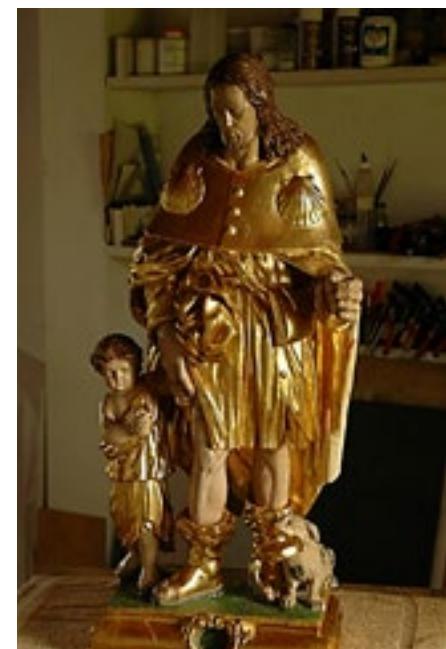
Fig. 26 – La statua lignea di San Rocco, vista d'insieme e particolare dell'aggressione da tarli.

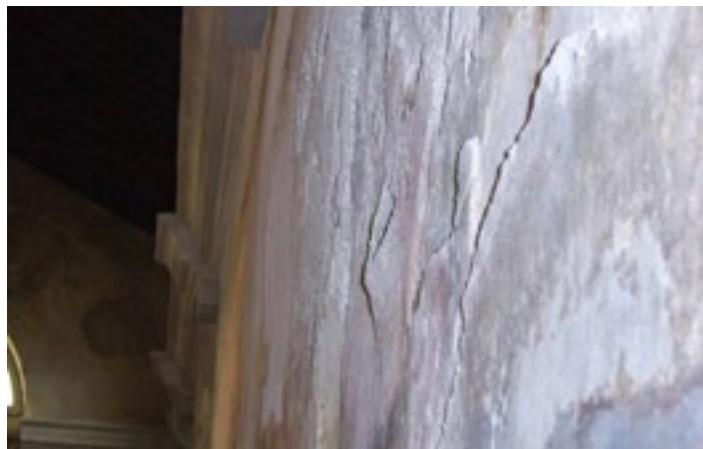
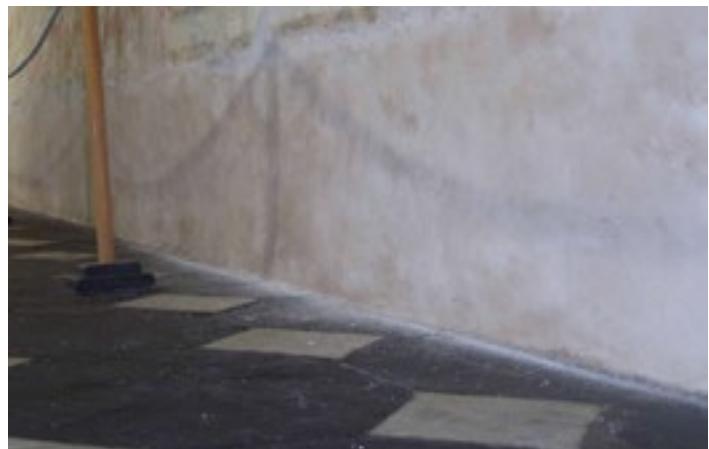
Fig. 32 – Le gravi situazioni di degrado delle pareti affrescate.

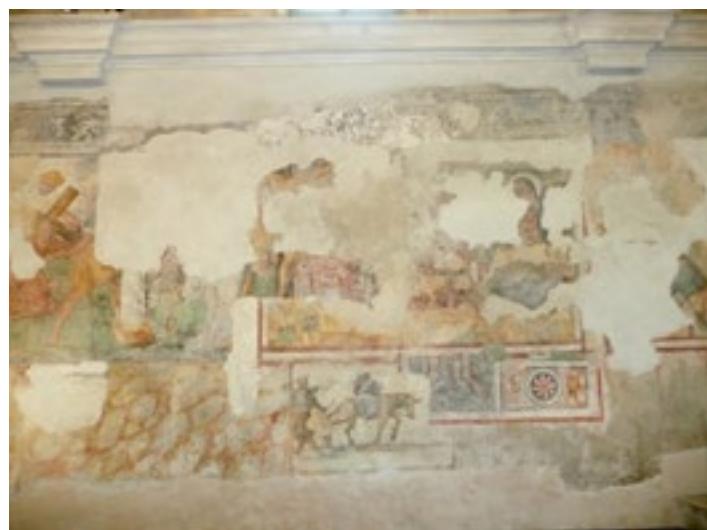
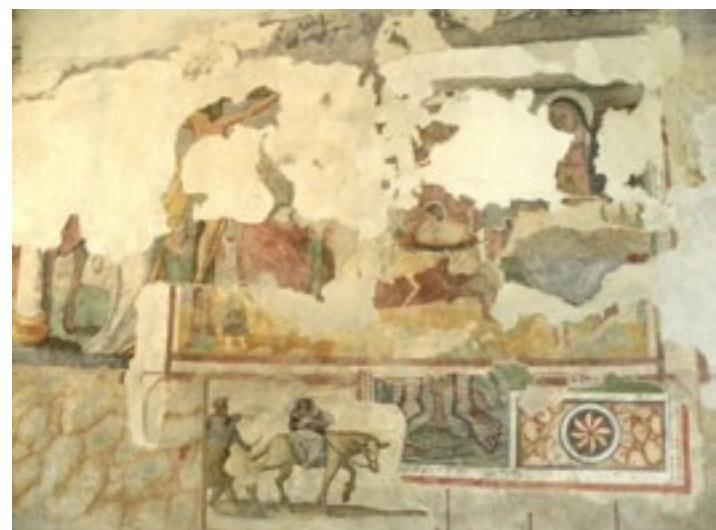
Fig.39 - Gli affreschi: prima (foto a sx) e dopo il restauro (foto a dx). Per gentile concessione della ditta Tecnica Mista s.n.c. di Genova (esecutrice del restauro) e della Arch. Rosangela Mammola (Progettista e Direttore Lavori).
