1. PREMESSA

La presente relazione accompagna lo studio relativo alla prima fase delle verifiche tecniche dei livelli di sicurezza sismica ai sensi dell'Ordinanza P.C.M. n. 3274/2003 e s.m. ed i. relative all'edificio strategico, ai fini di protezione civile / rilevante in conseguenza di un eventuale collasso, sito in P.zza San Giovanni denominato "Palazzo INA" di proprietà del Comune di Ragusa.

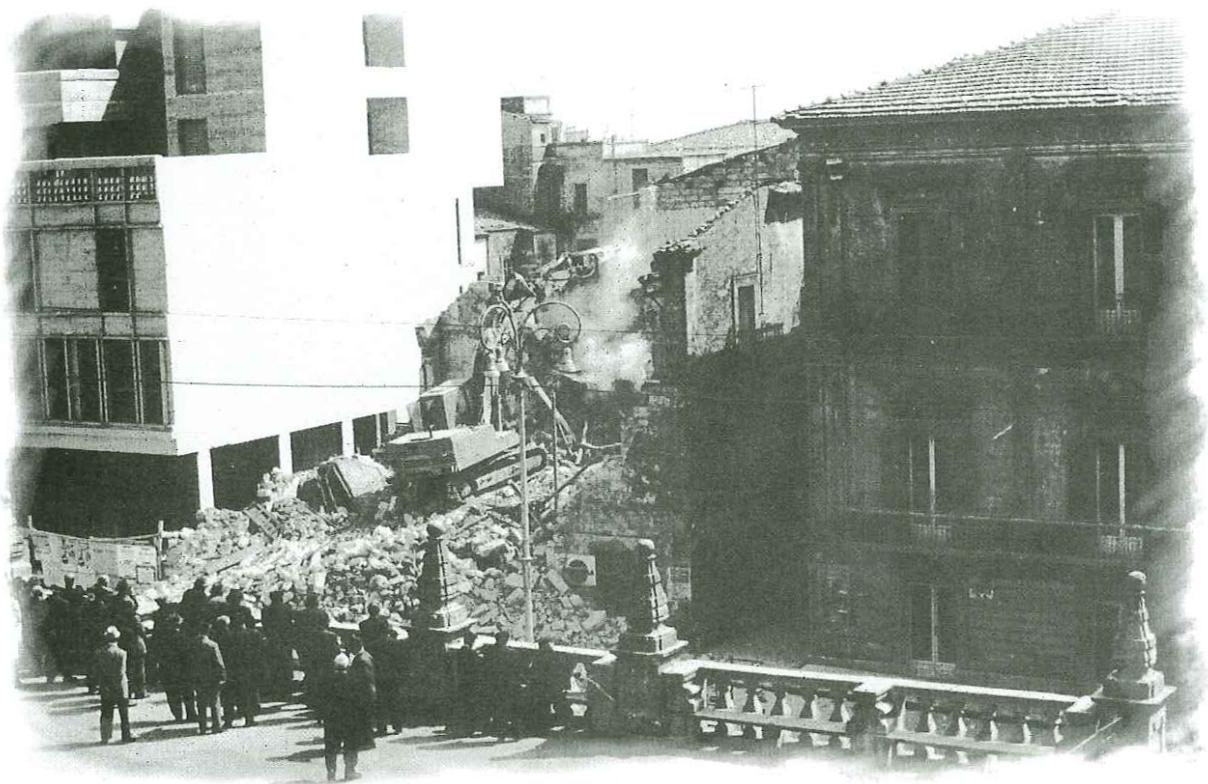
Dal punto di vista strutturale l'intero edificio è nella realtà composto da due organismi strutturali separati tra loro in quanto realizzati in anni diversi.

Il primo corpo di fabbrica realizzato è stato quello lato C.so Italia mentre successivamente è stato realizzata la parte lato C.so V. Veneto così come evidenziato nella prossima foto storica.

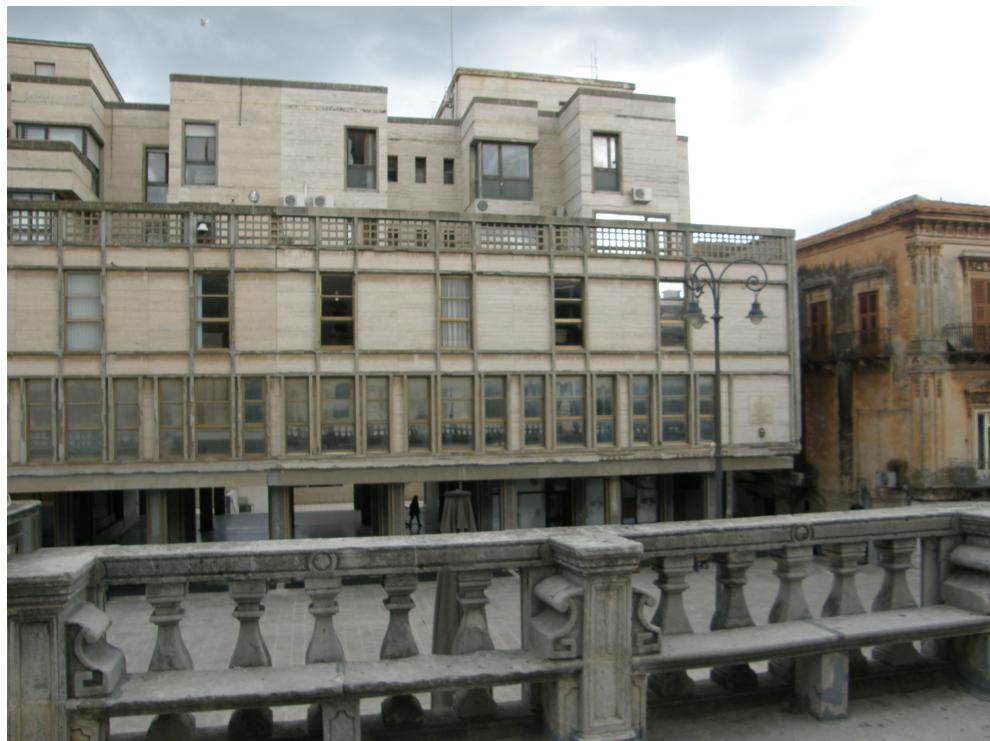
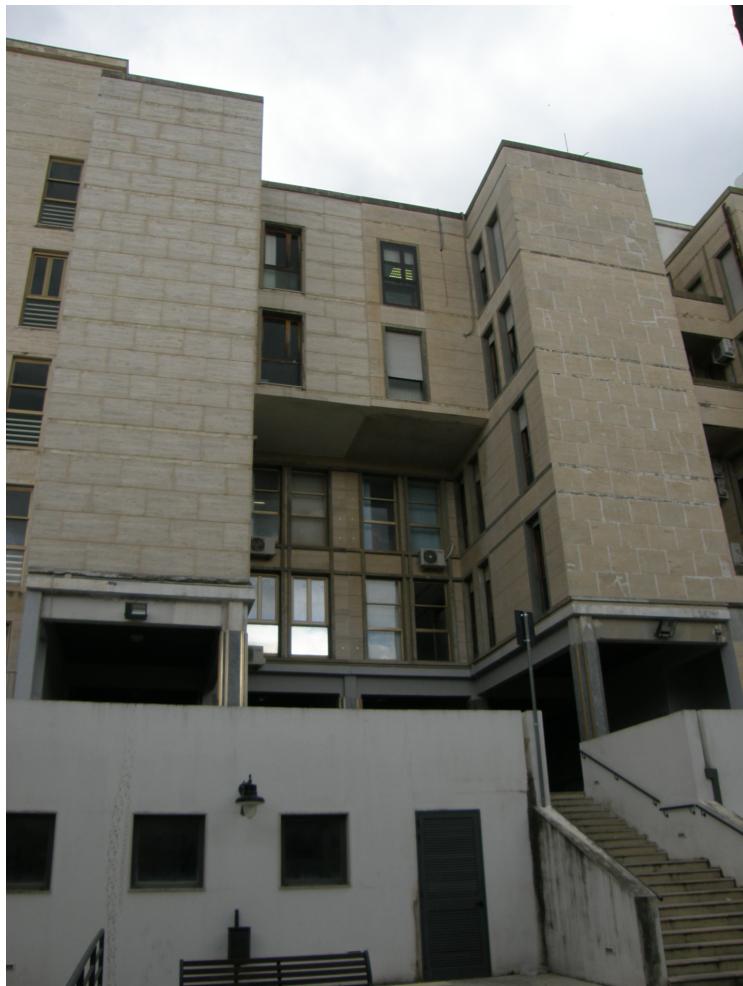
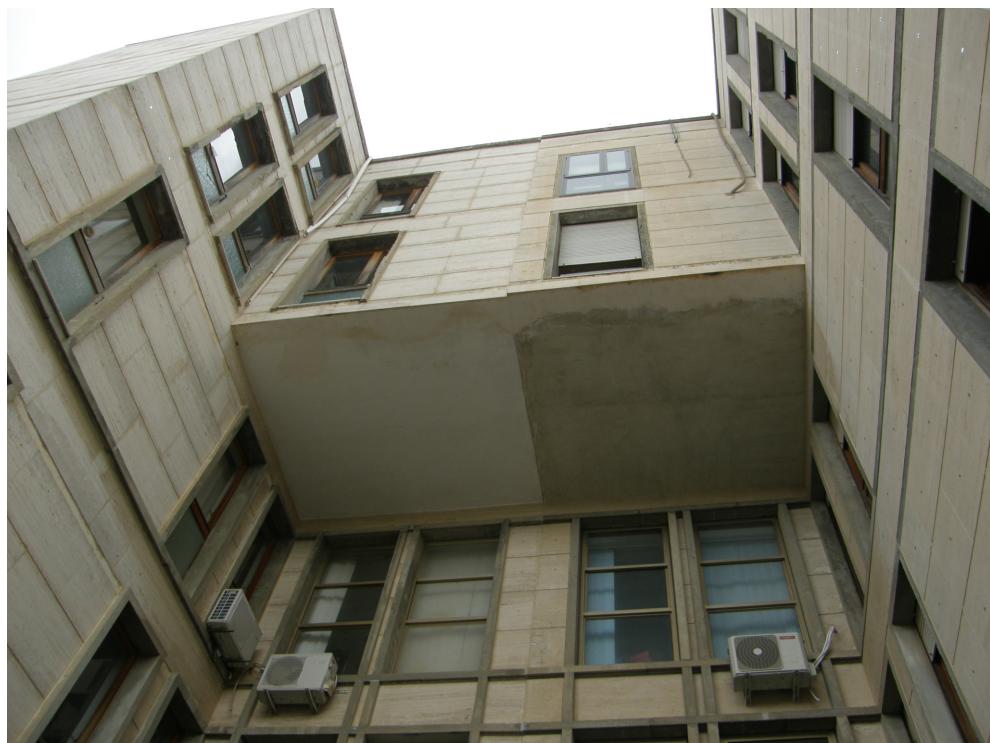
Le due strutture risultano essere completamente accostate e questo è ben visibile guardando sia i prospetti e sia il piano terra dell'edificio.

Dal punto di vista strutturale l'edificio pertanto è composto da due strutture separate tra loro e accostate. Non risulta esserci nessun giunto sismico tra le due strutture. Le due strutture non risultano essere regolari né in pianta e né in altezza. Inoltre, in tutte e due le strutture, ma con numero maggiore nel corpo A, sono presenti numerosi pilastri o elementi in c.a. realizzati in falso rispetto agli altri.

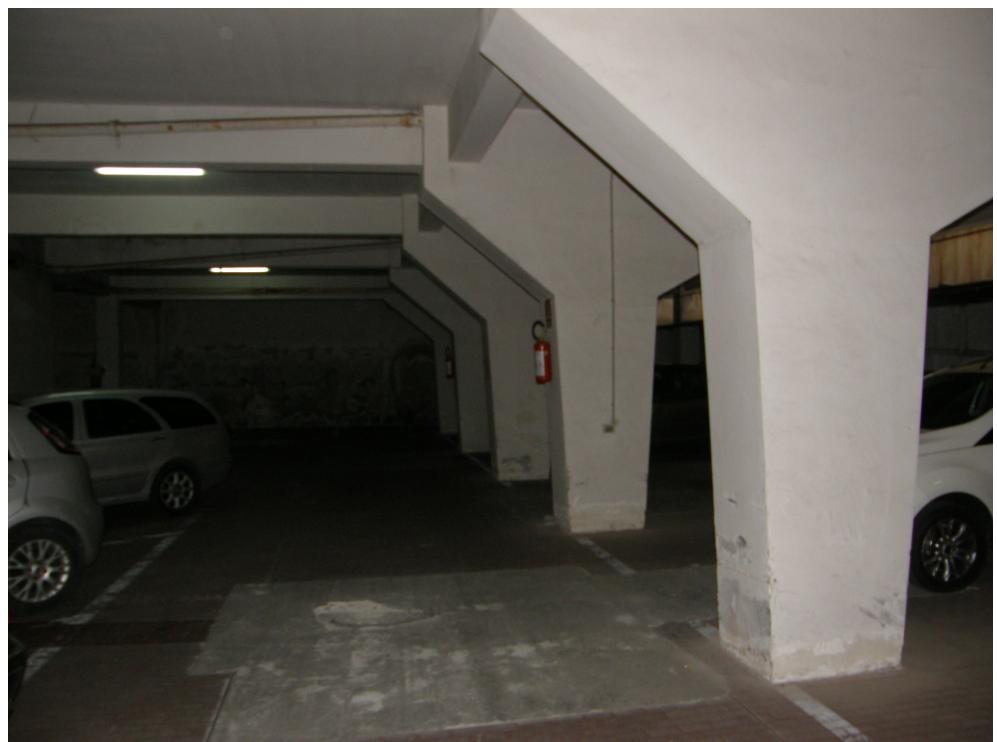
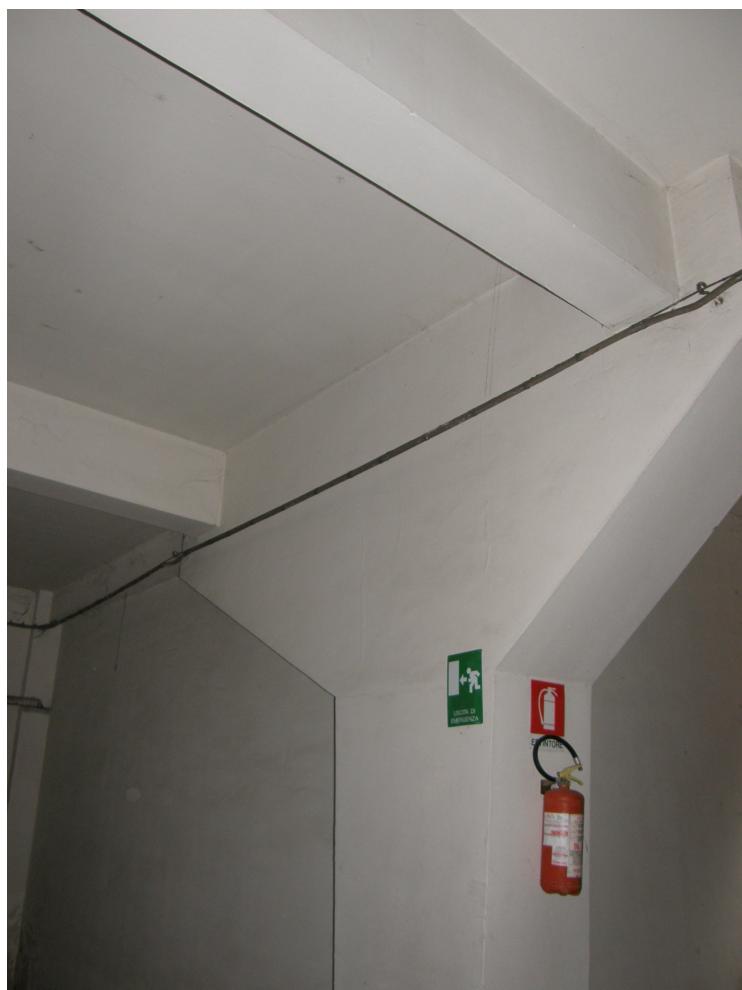
A piano seminterrato sono visibili una serie di pilastri aventi sezioni variabile con l'altezza e con in sommità una trave in c.a. a mensola. Da questa trave a mensola spiccano due file di pilastri così come evidenziato nelle tavole grafiche allegate.

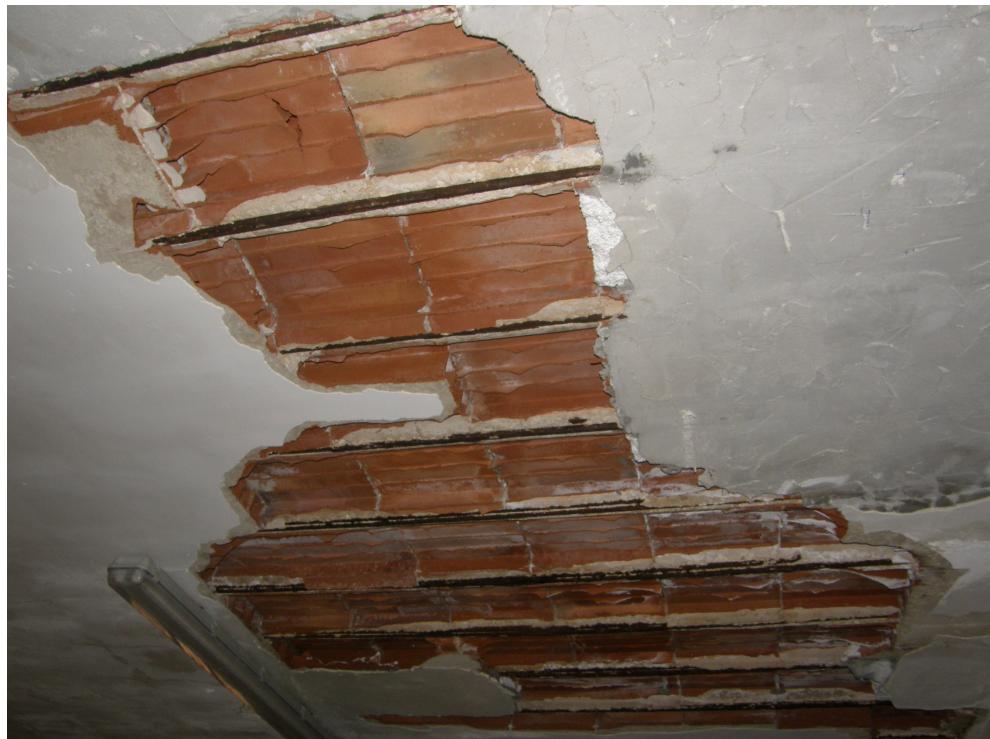
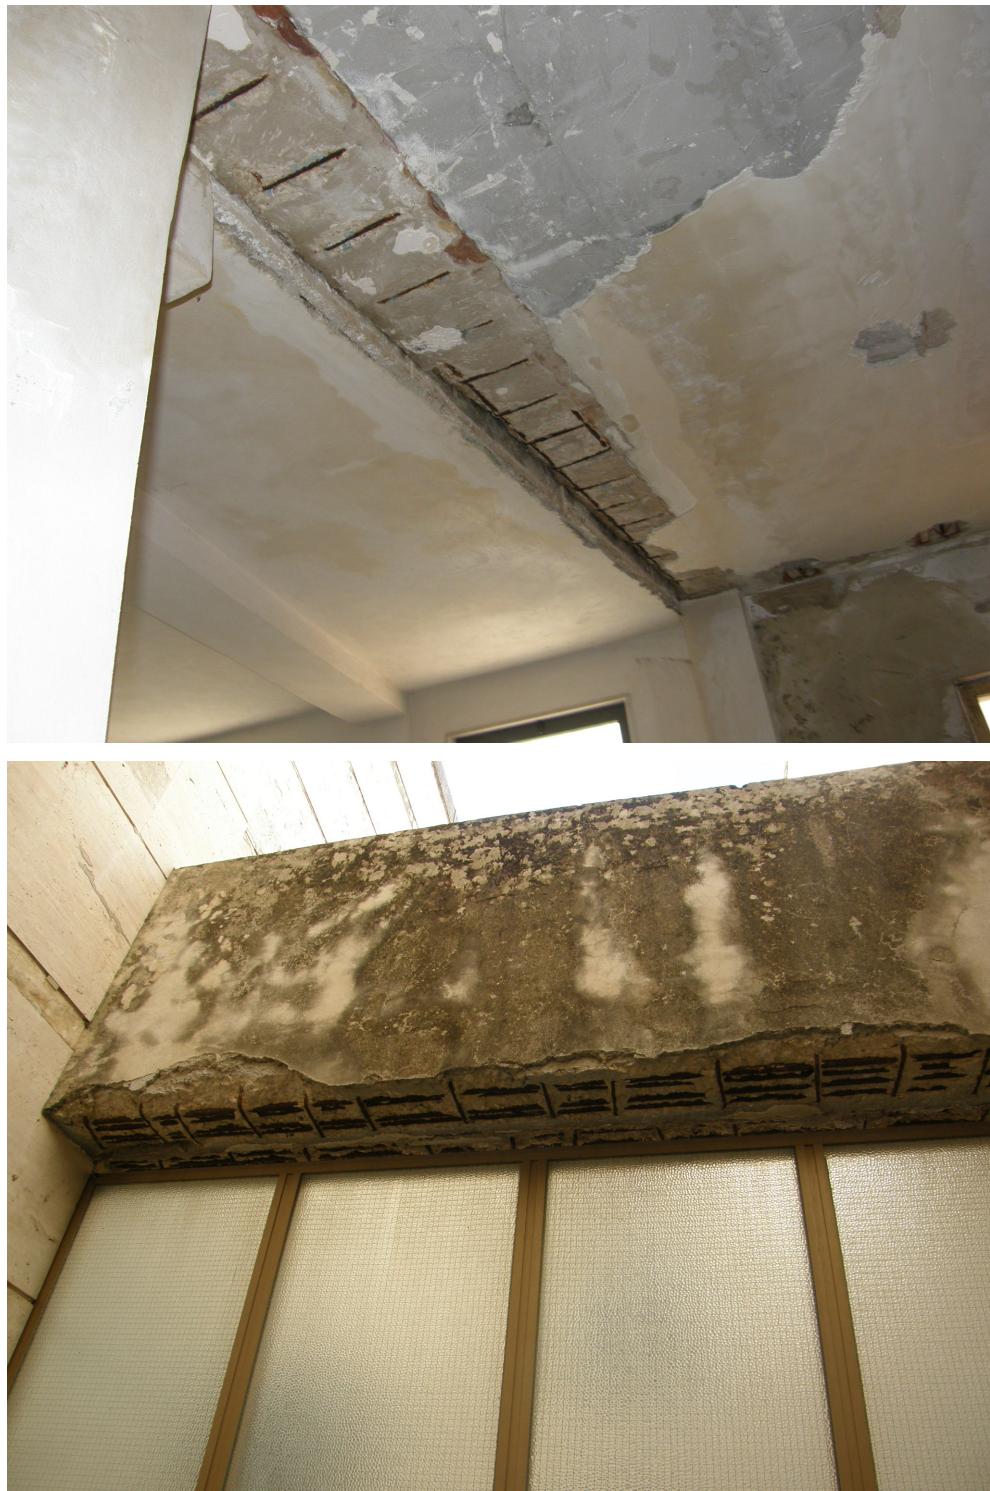
Sono state verificate le zone che presentano distacchi di copriferro come le scale del corpo B, alcune travi del piano interrato del corpo B, e molte travi esterne del corpo A.

Di seguito qualche fotografia di elementi visibili in quanto non è più presente il copriferro.

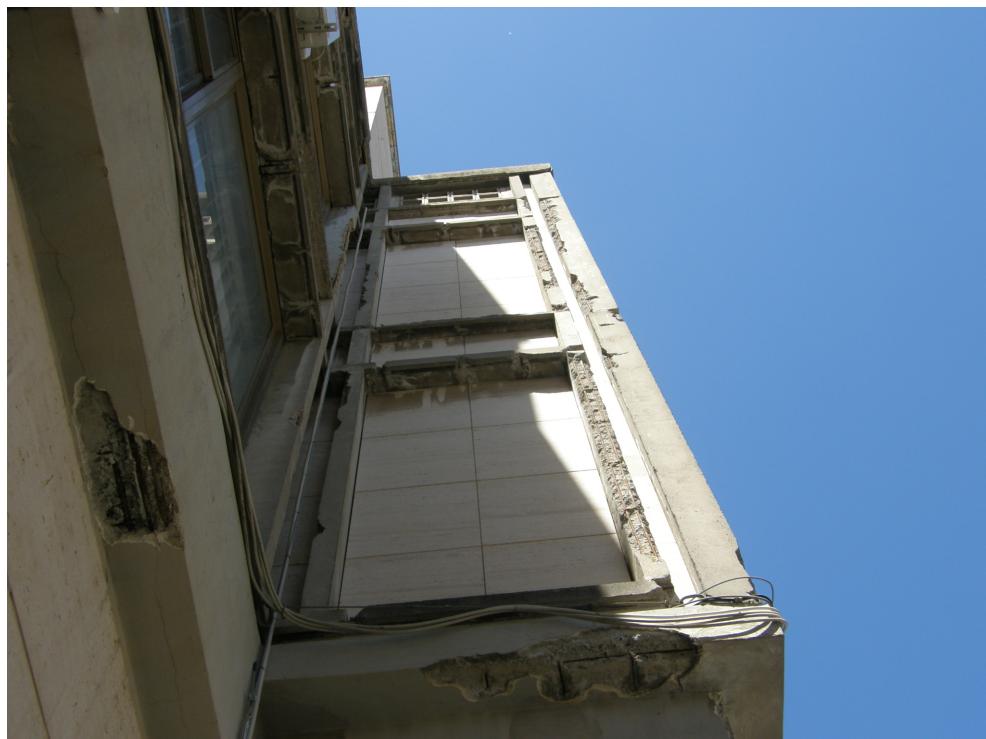
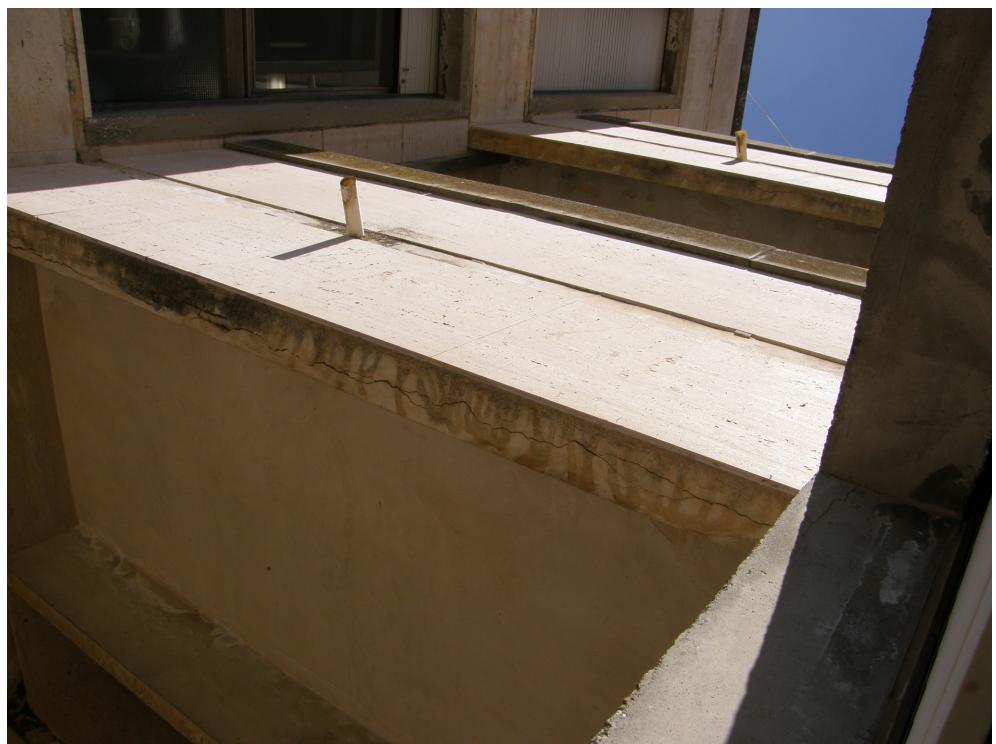
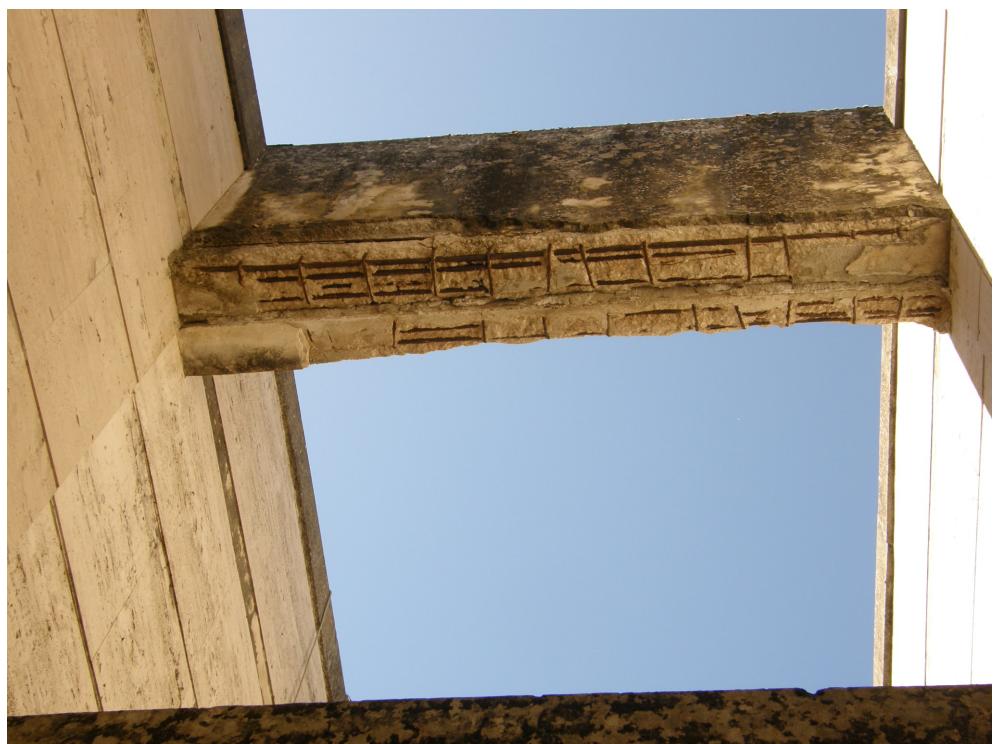
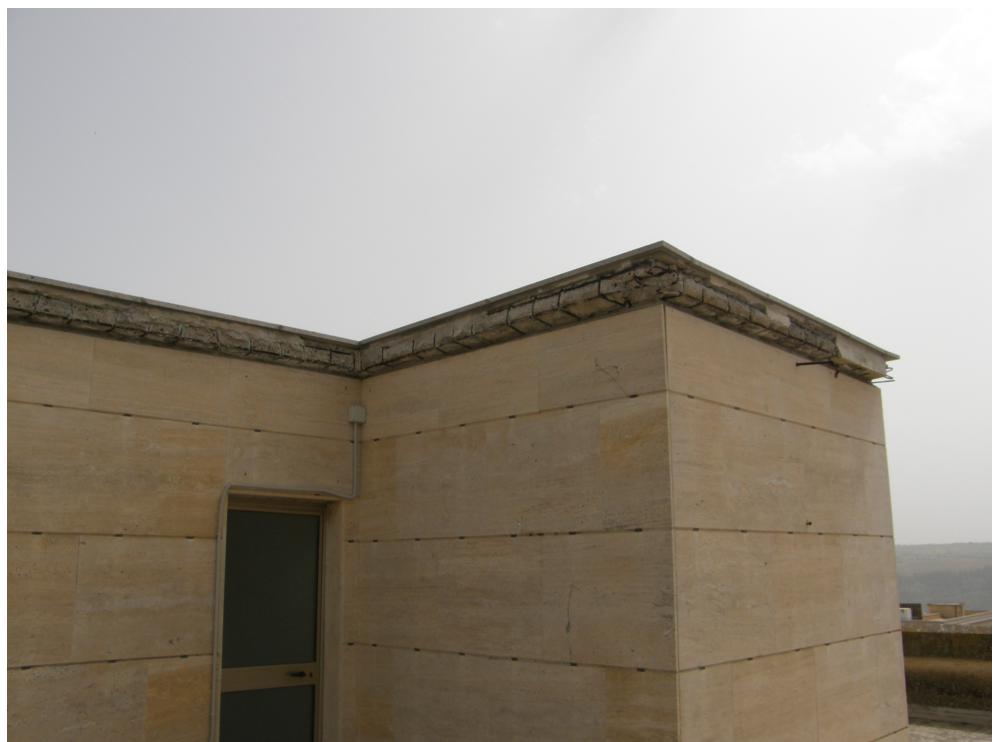
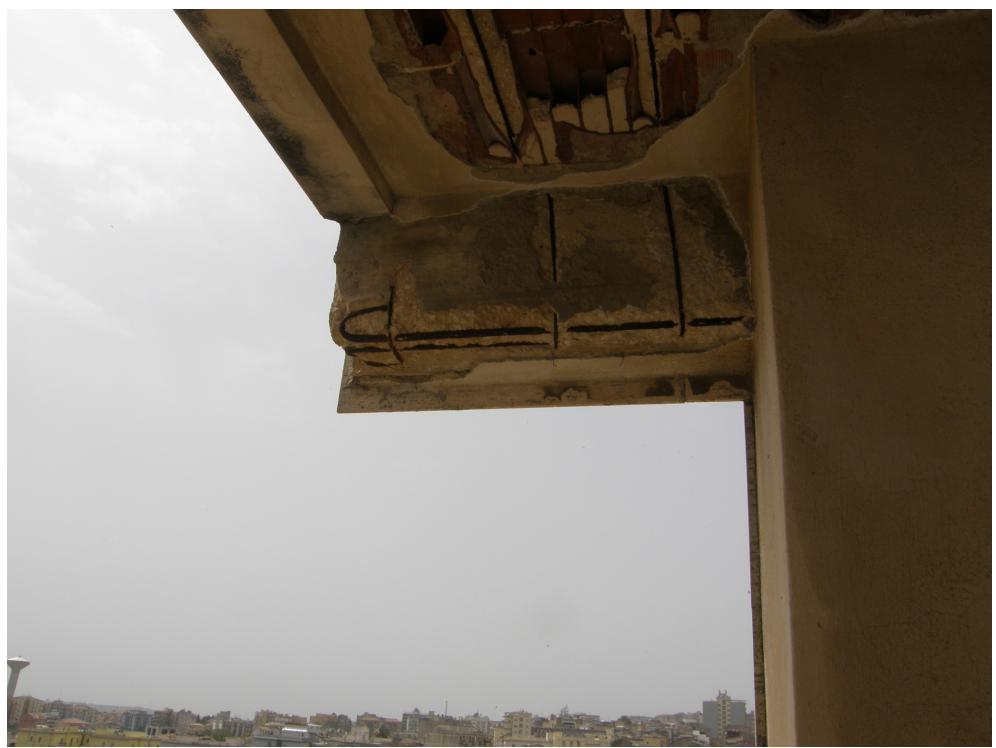
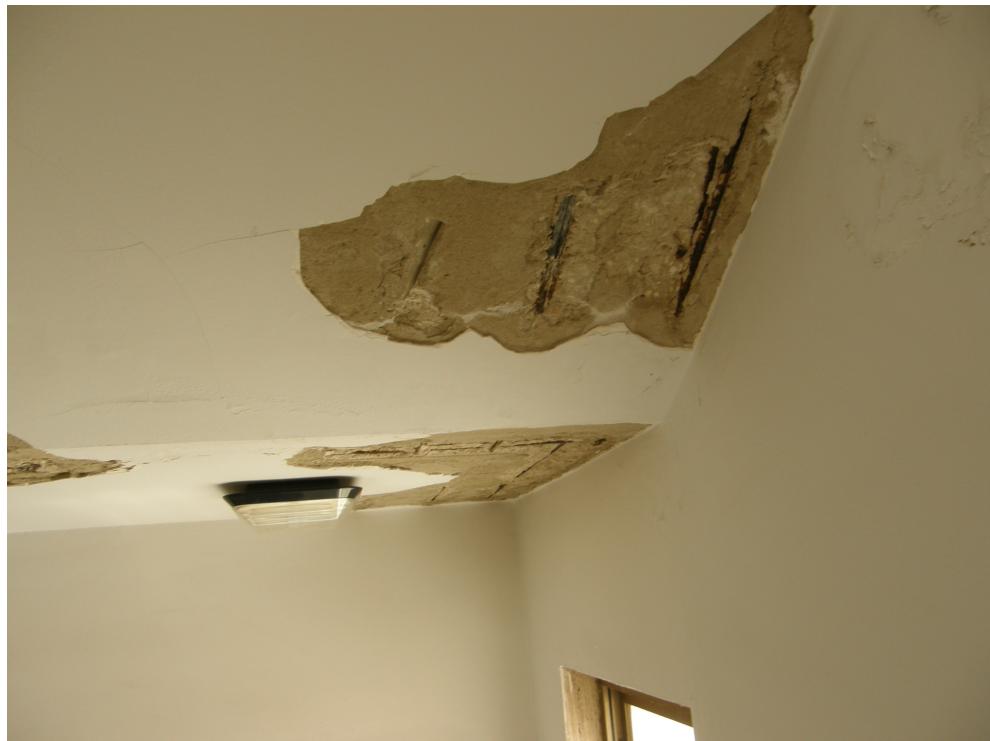
- sono presenti ampie zone di distacco del rivestimento in marmo dell'edificio, così come numerosi distacchi di coprifero e di intonaco sia dalle pareti esterne che interne;
- nei piani terzo e soprattutto quarto del corpo A sono presenti numerosissime lesioni nei tramezzi o nelle zone di contatto tra il tamponamento esterno e la trave sommitale. Risultano anche evidenti lesioni diagonali nei tramezzi.

Ai piani primo e secondo non si evincono lesioni nei tramezzi ma sono presenti delle zone di distacco di intonaco e di coprifero.

Lo stato di conservazione dell'intero immobile non risulta essere buono anzi sono numerosissime le zone con distacchi di rivestimenti in marmo, di distacchi di coprifero o di intonaco, di infiltrazioni d'acqua dai numerosi cavedi, e la presenza di umidità di risalita al piano seminterrato nonché di lesioni sui tramezzi.

Durante la fase di indagine sarà necessario verificare le zone che in questo momento risultano essere munite di controsoffitto.

Ultimamente sono stati effettuati dei lavori di messa in sicurezza del prospetto su P.zza S. Giovanni per quanto riguarda distacchi di intonaci o copriferri.
