CITTA' DI RAGUSA

SETTORE VIII

Protezione Civile

Oggetto: Relazione per segnalazione danni nel Comune di Ragusa ai sensi della direttiva del Presidente del Consiglio dei Ministri 26 ottobre 2012 sull'evento calamitoso del giorno 20 febbraio 2019

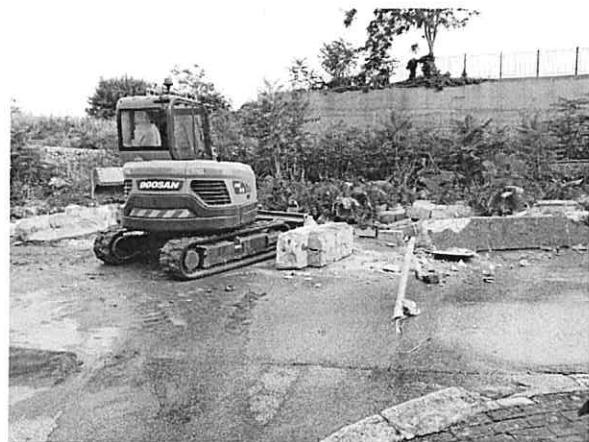
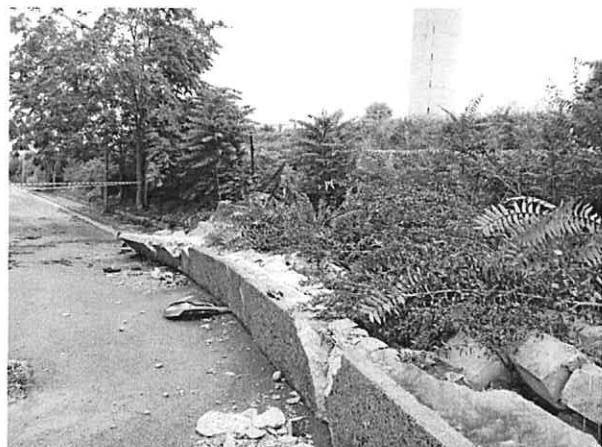
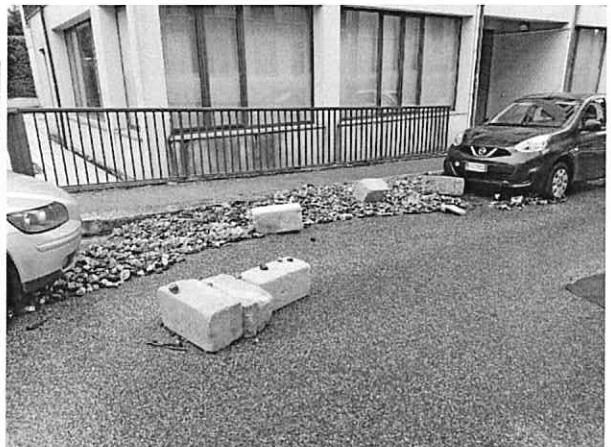
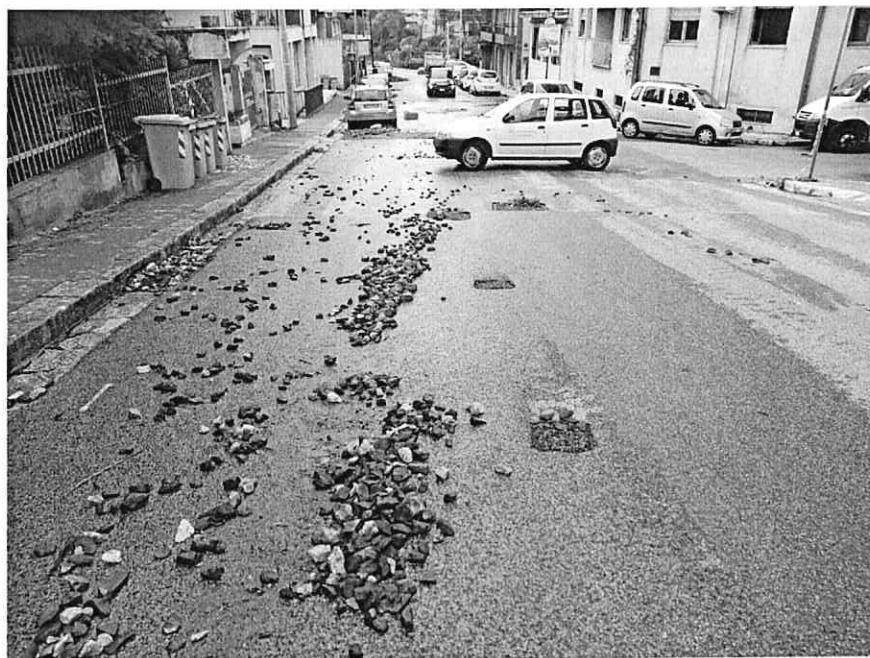
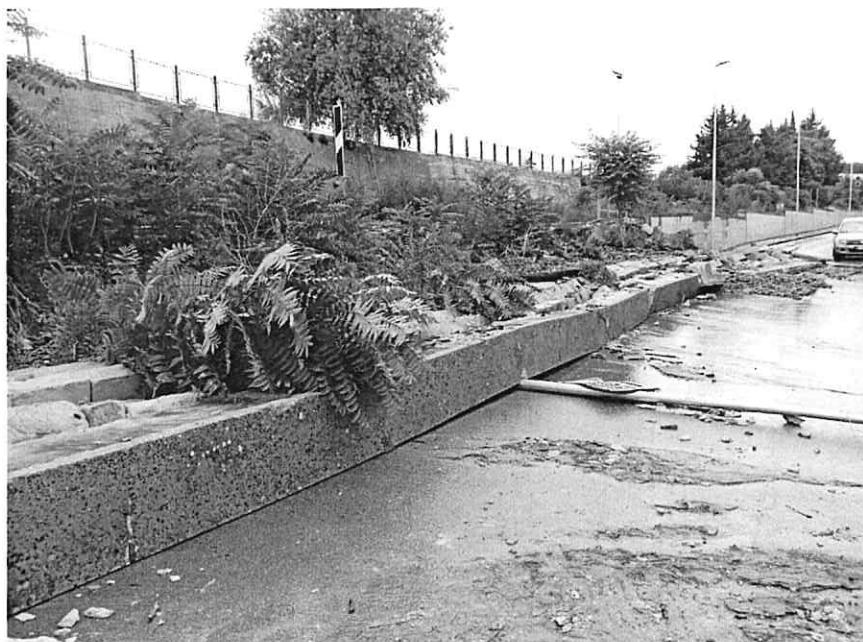
Foto danni evento calamitoso 20/09/2019

Tale evento, improvviso e non segnalato ha subito causato criticità non indifferenti in tutta la città di Ragusa creando danni e disagi in particolare la situazione più critica si è verificata nella parte bassa di via Archimede, dove a causa dell'impedimento del deflusso delle acque si è allagata la sede stradale creando seri problemi alla circolazione e allagamenti nei bassi dei palazzi attigui.

Inoltre, sono stati diversi i crolli di muri di contenimenti tra cui quello del parcheggio Colombardo, nelle adiacenze di Via G. Di. Vittorio , e il muro che affianca la ferrovia su via Vittorio Alfieri invadendo l'arteria stradale con detriti provenienti anche dalla linea ferrata.

Molti tombini sono saltati sia nella zona alta di via Archimede, in corso Vittorio Veneto e nella stessa Via G. Vittorio.

1. Sgombero di detriti dalle strade
2. Verifica e controllo di eventuali ulteriori situazioni a rischio;
3. Quantificazione delle risorse economiche occorrenti per il ripristino
