Città di Ragusa

VARIANTE GENERALE AL P.R.G. E PIANO PARTICOLAREGGIATO CENTRO STORICO RAGUSA

INTERVENTI TIPO ESEMPLIFICATIVI

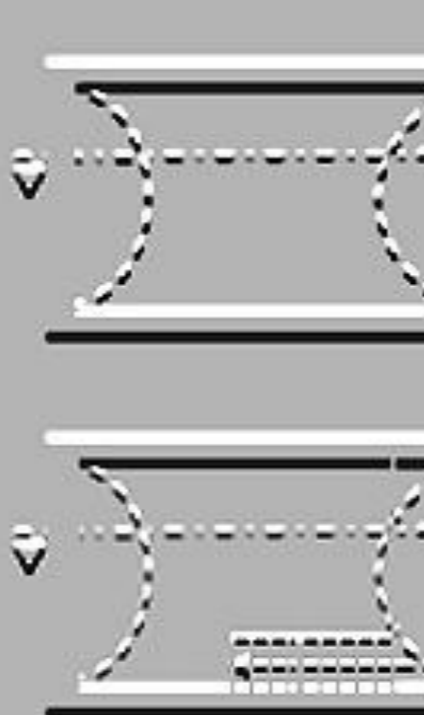
REALIZZAZIONE DI SOPPALLEVAZIONE DI SUPERFICIE SUPERIORE ALLA META' DEL VANO VOLTATO CON LIMITAZIONE DELLA LETTURA DELLA SUPERFICIE VOLTATA

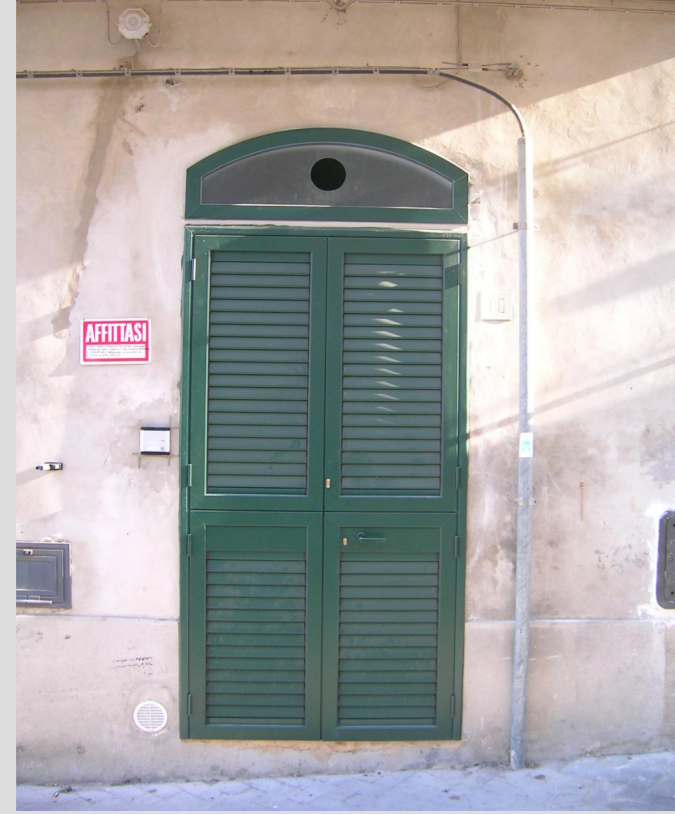
INFISSO IN ALLUMINIO PREVERNICIATO A SCHEMA COMPOSITIVO IBRIDO DI IMPORTAZIONE ESTERNO AL CENTRO STORICO, SOPRALUCE NON ADEGUATAMENTE PROPORZIONATO.

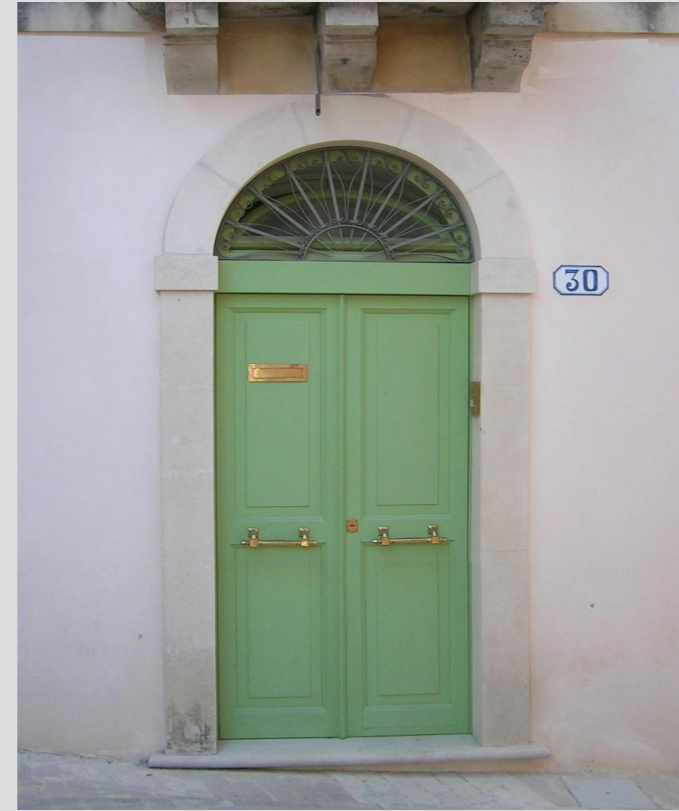
RIPRISTINO TIPOLOGICO INFISSO IN LEGNO NON ADEGUATO ALLA TONALITA' DI COLORE RICORRENTE NEL CENTRO STORICO.

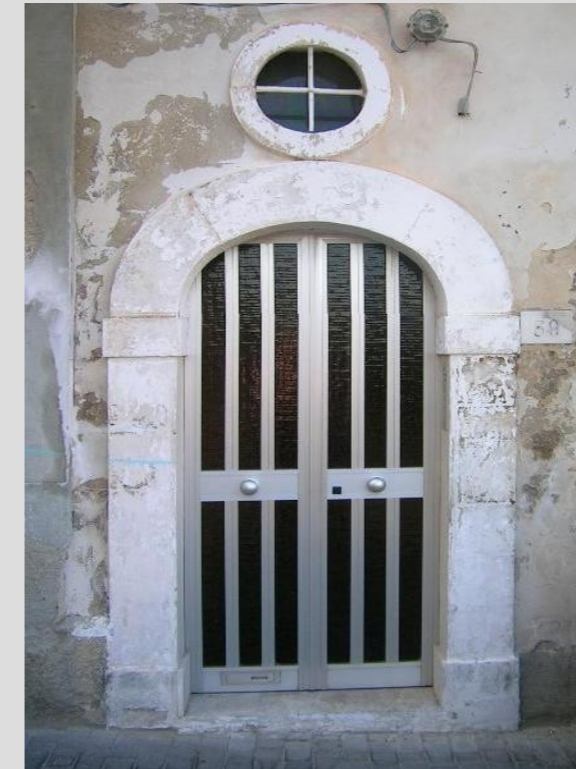
INFISSO IN ALLUMINIO ANODIZZATO INADEGUATO NELLO SCHEMA COMPOSITIVO E NELLE CARATTERISTICHE MATERICHE.

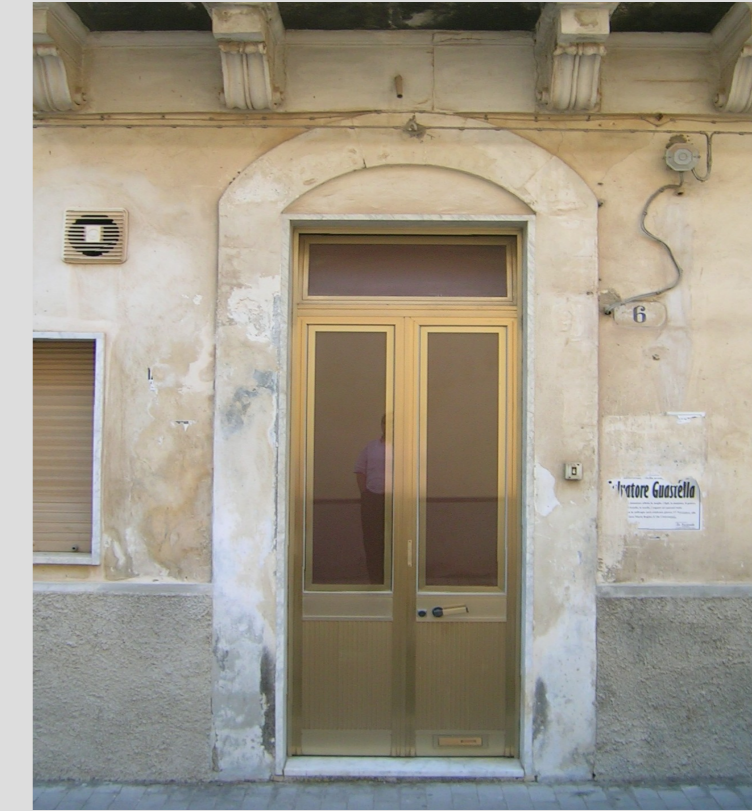
ALTERAZIONE DEL VANO PORTA ORIGINARIO CON INSERIMENTO DI INFISSO IN ALLUMINIO ANODIZZATO, INADEGUATO NELLO SCHEMA COMPOSITIVO E NELLE CARATTERISTICHE MATERICHE.

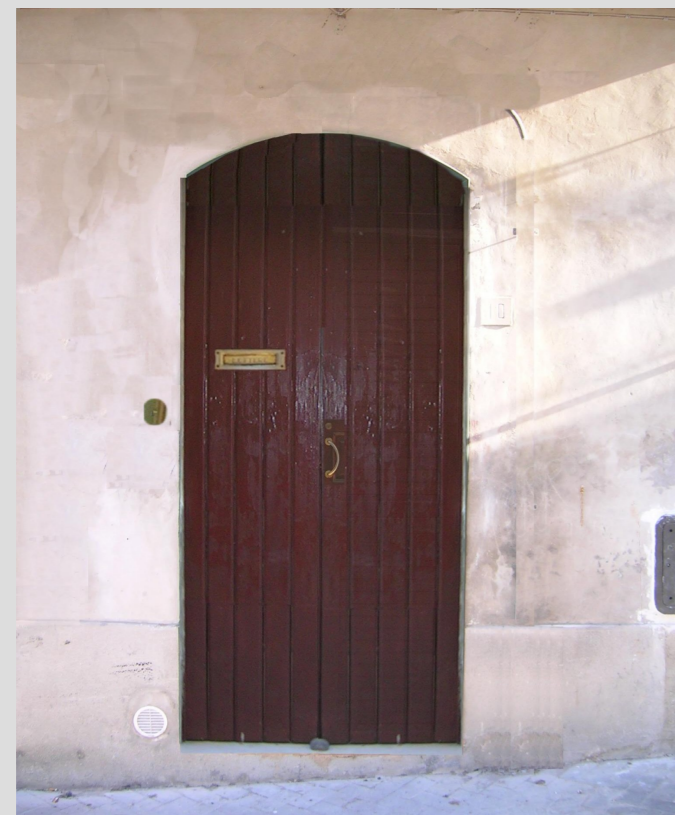
INFISSO IN LEGNO A DOGHE VERTICALI VERNICIATO, SCHEMA COMPOSITIVO, CARATTERISTICHE MATERICHE E TONALITA' DI COLORE RICORRENTI NEL CENTRO STORICO.

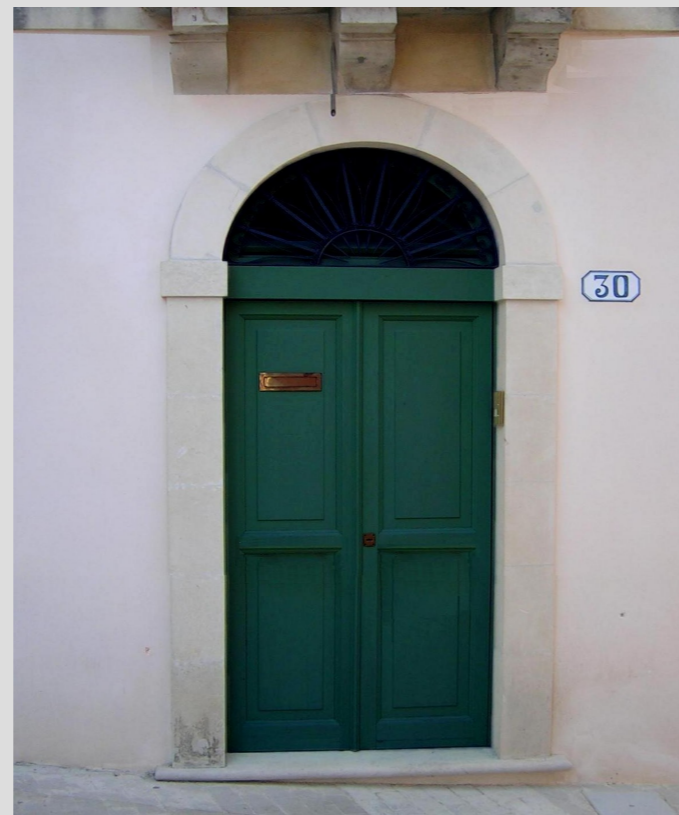
RIPRISTINO TIPOLOGICO INFISSO IN LEGNO ADEGUATO ALLA TONALITA' DI COLORE RICORRENTE NEL CENTRO STORICO.

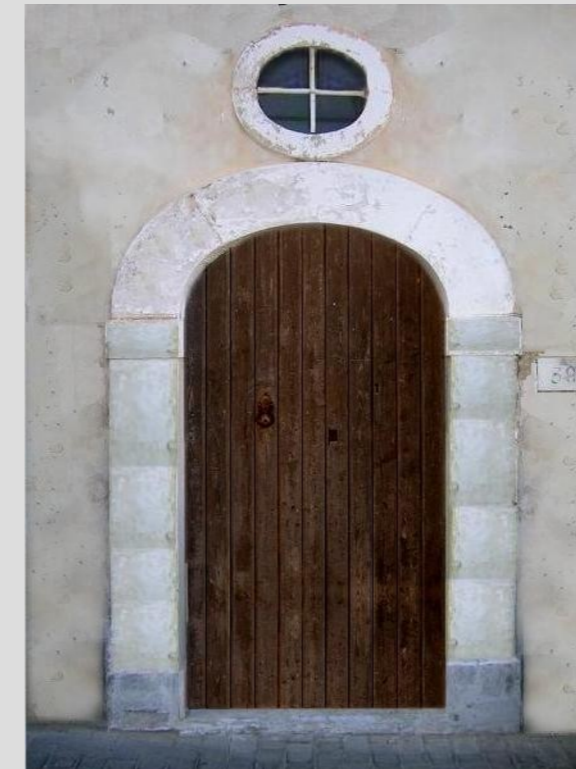
INFISSO IN LEGNO A DOGHE VERTICALI :TIPOLOGIA RICORRENTE NEL CENTRO STORICO.

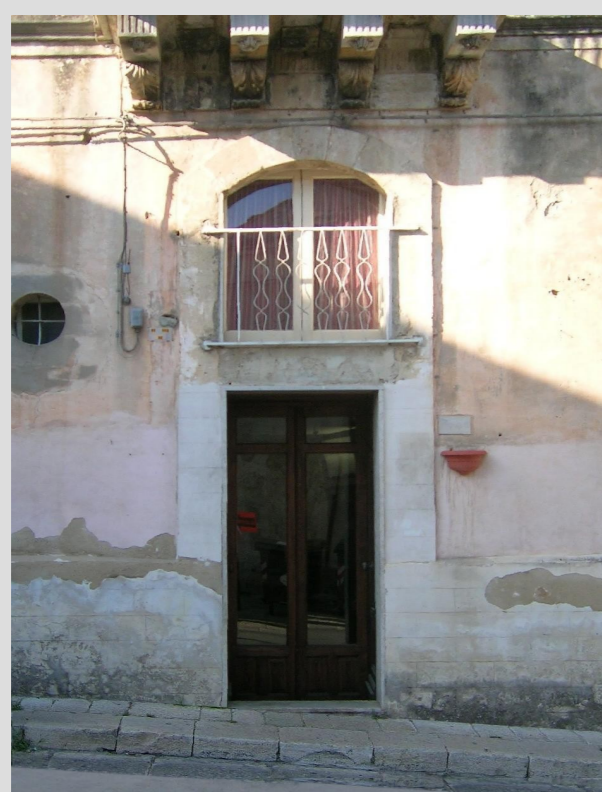
ALTERAZIONE DELL'ORIGINARIA CONFIGURAZIONE ARCHITETTONICA DELL'APERTURA MEDIANTE ELIMINAZIONE DEL SOPRALUCE RIDIMINZIONANDO IN ALTEZZA LA PORTA DI ACCESSO AL FINE DI RICAVARE NUOVO PIANO AMMEZZATO. INFISSI ETEROGENEI.

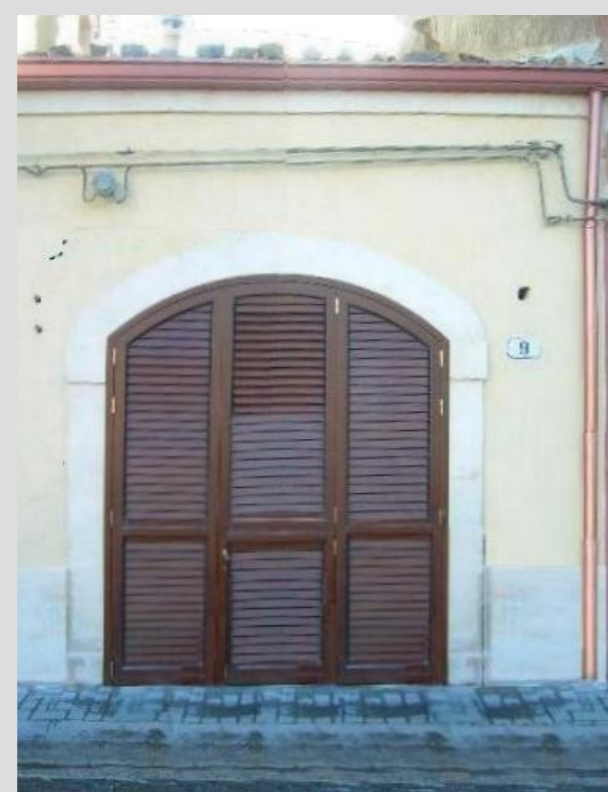
INFISSO IN LEGNO LA CUI SOLUZIONE COMPOSITIVA NON RISPETTA LE CARATTERISTICHE ESTETICHE TIPICHE DEL CENTRO STORICO.

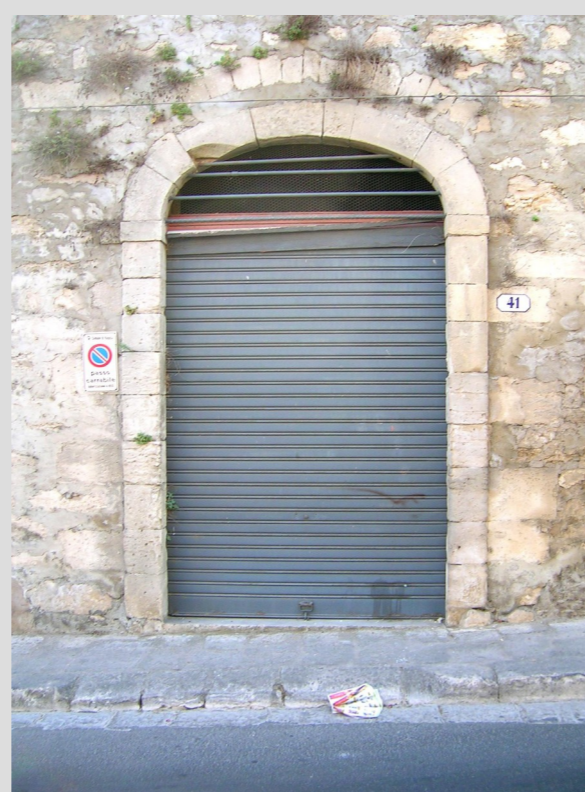
SARACINESCA IN LAMIERA NON VERNICIATA IN DISSONANZA CON LE CARATTERISTICHE ESTETICHE TIPICHE DEL CENTRO STORICO.

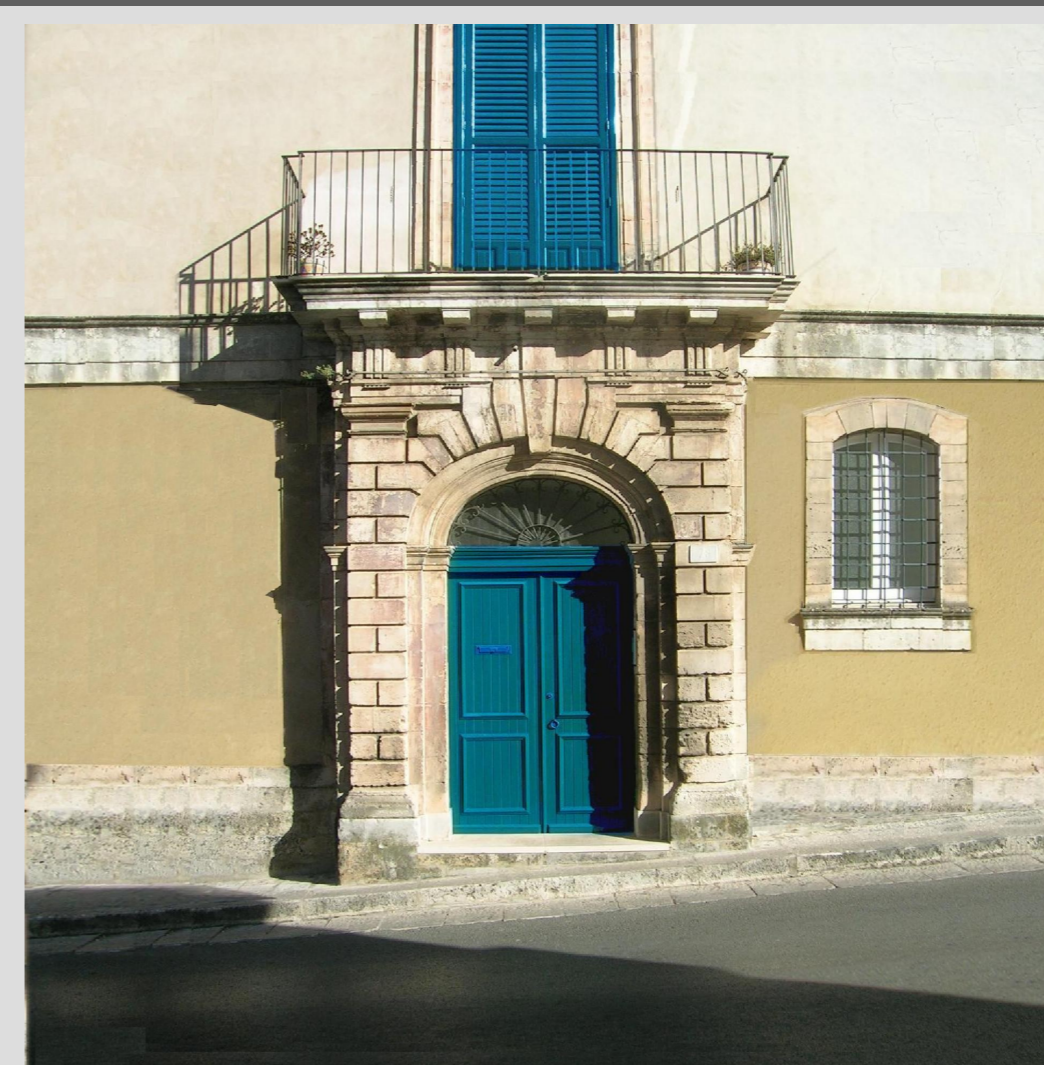
CHIUSURA FINESTRA CON CONSEGUENTE ELIMINAZIONE DI CORNICI, MOSTRE E DAVANZALE, ALTERAZIONE DELLA SOLUZIONE COMPOSITIVA ORIGINARIA, VERNICIATURA INFISSI MEDIANTE TONALITA' DI COLORE IN DISSONANZA CON LE CARATTERISTICHE ESTETICHE TIPICHE DEL CENTRO STORICO.

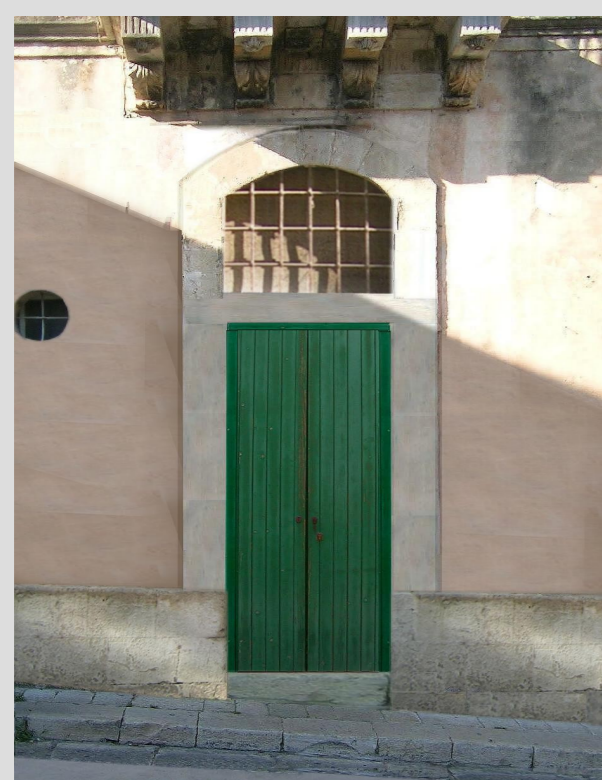
RIPRISTINO DELL'ORIGINARIA CONFIGURAZIONE DELL'APERTURA CON INFISSO IN LEGNO A DOGHE VERTICALI ADEGUATO ALLE TONALITA' DI COLORE RICORRENTI NEL CENTRO STORICO

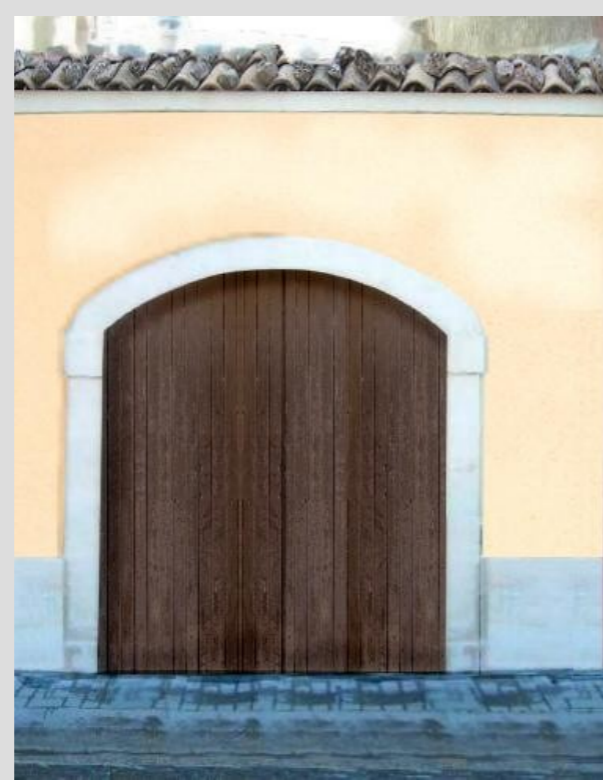
INFISSO IN LEGNO A DOGHE VERTICALI, TIPOLOGIA RICORRENTE NEL CENTRO STORICO.

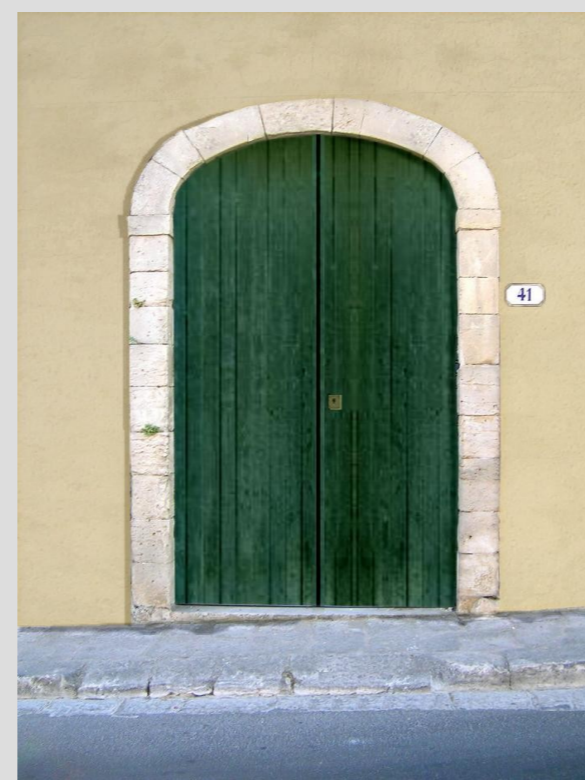
INFISSO IN LEGNO A DOGHE VERTICALI, TIPOLOGIA RICORRENTE NEL CENTRO STORICO

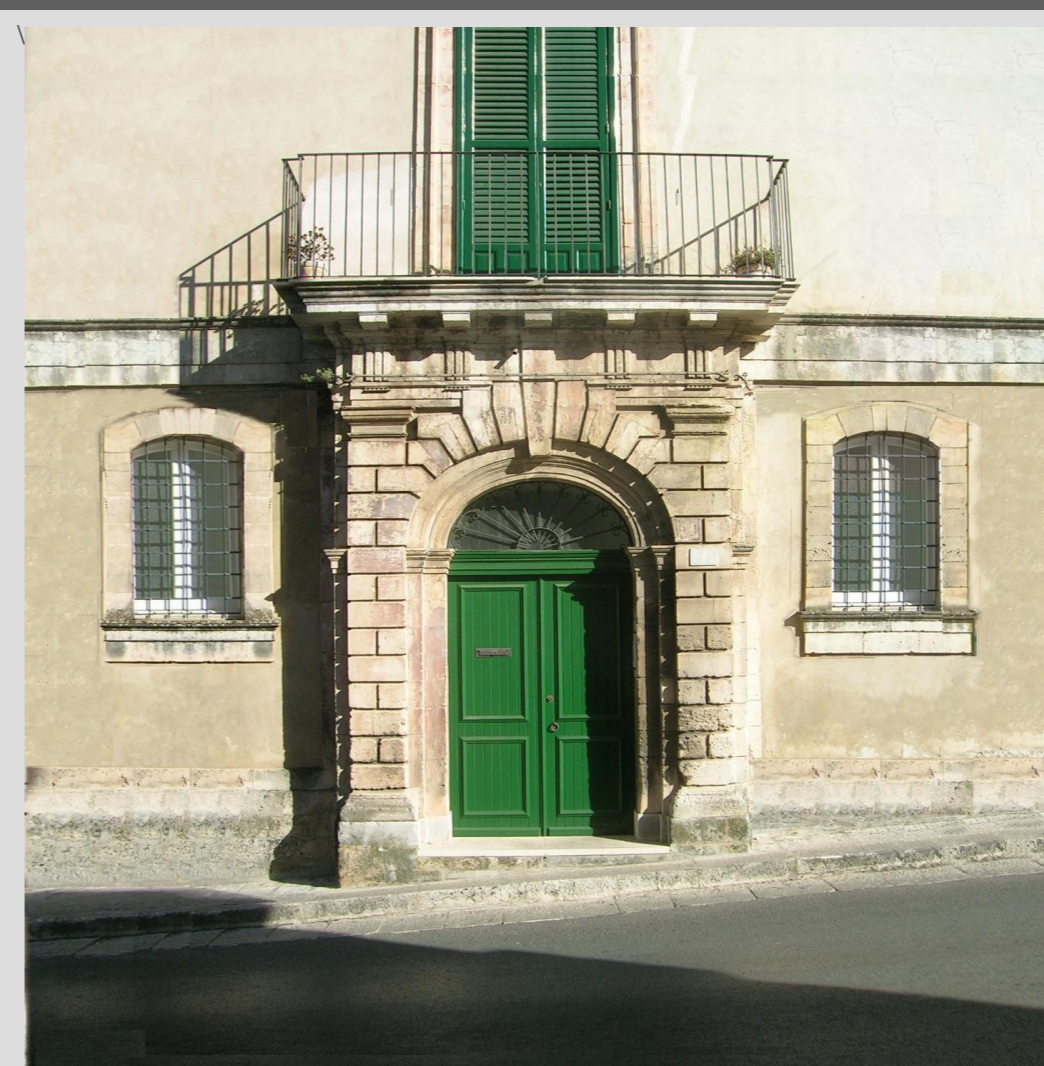
RIPRISTINO ORIGINARIA CONFIGURAZIONE COMPOSITIVA DI FACCIATA MEDIANTE LA RIAPERTURA DELLA FINESTRA PRECEDENTEMENTE ELIMINATA, INFISSI VERNICIATI CON L'UTILIZZAZIONE DI TONALITA' DI COLORE RICORRENTI NEL CENTRO STORICO.

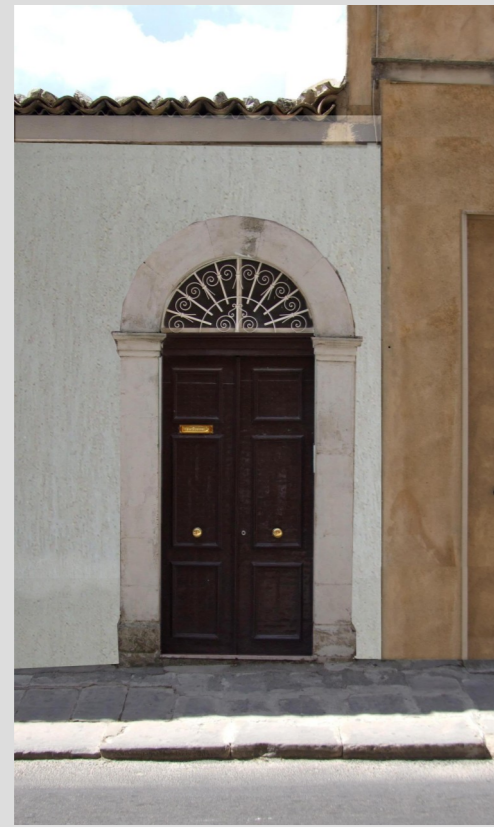
RIPRISTINO DELL'ORIGINARIA CONFIGURAZIONE DELL'APERTURA CON INFISSO IN LEGNO E SOPRALUCE A RAGGIERA IN FERRO CON TONALITA' DI COLORE RICORRENTE NEL CENTRO STORICO.

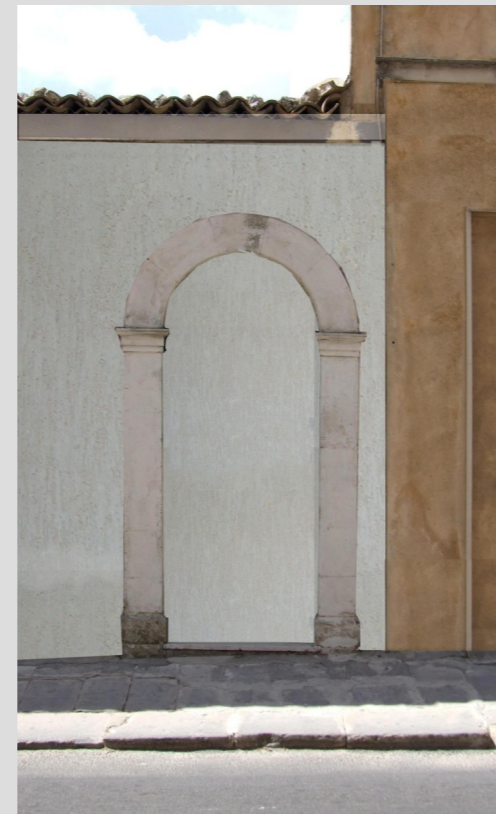
CHIUSURA DEL VANO PORTA SECONDARIO PER ESIGENZE DISTRIBUTIVE ALL'INTERNO DELL'UNITA' EDILIZIA FERMO RESTANDO LA LETTURA DELL'APPARECCHIATURA LAPIDEA DI FACCIATA.

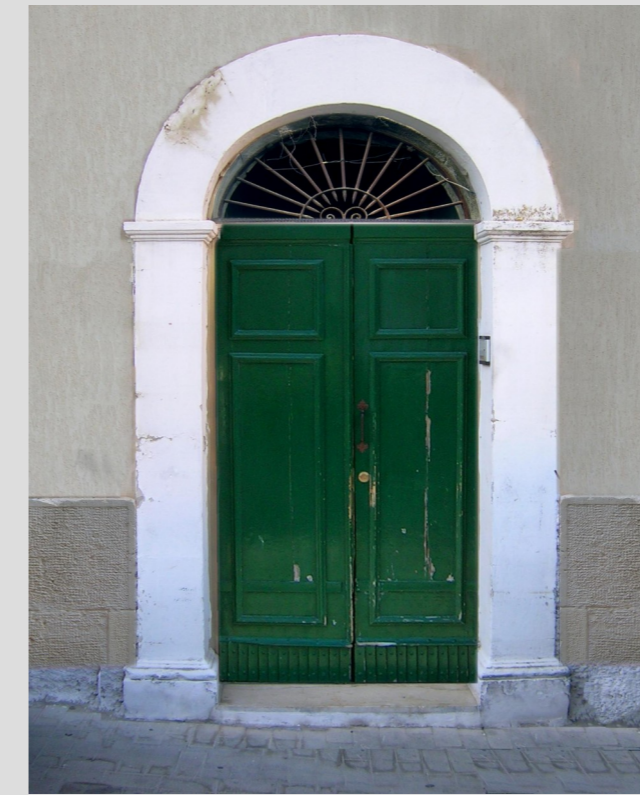
RIPRISTINO DELL'ORIGINARIO CONFIGURAZIONE DELL'APERTURA CON INFISSO IN LEGNO TAMBURATO E SOPRALUCE A RAGGIERA IN FERRO CON TONALITA' DI COLORE RICORRENTI NEL CENTRO STORICO.

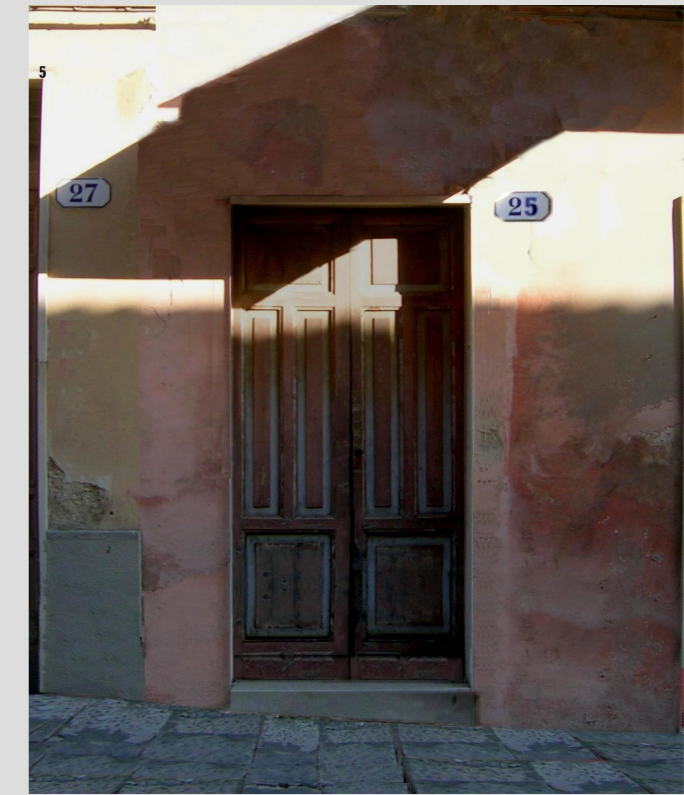
RIPRISTINO DELL'ORIGINARIO CONFIGURAZIONE DELL'APERTURA CON INFISSO IN LEGNO TAMBURATO CON TONALITA' DI COLORE RICORRENTI NEL CENTRO STORICO.

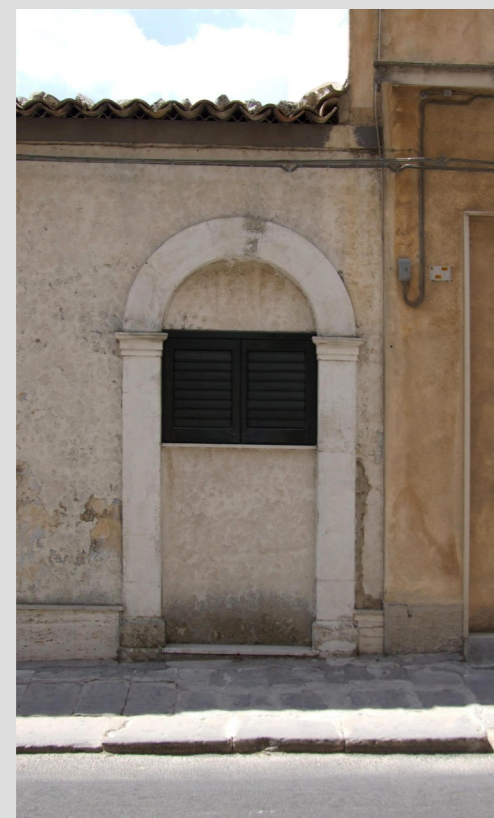
ALTERAZIONE DELL'ORIGINARIA CONFIGURAZIONE ARCHITETTONICA DELL'APERTURA MEDIANTE TAMPONAMENTO PARZIALE ED INSERIMENTO DI FINESTRA IN ALLUMINIO PREVERNICIATO. CON SCHEMA COMPOSITIVO NON COERENTE CON I CARATTERI TIPOLOGICI DEL CENTRO STORICO.

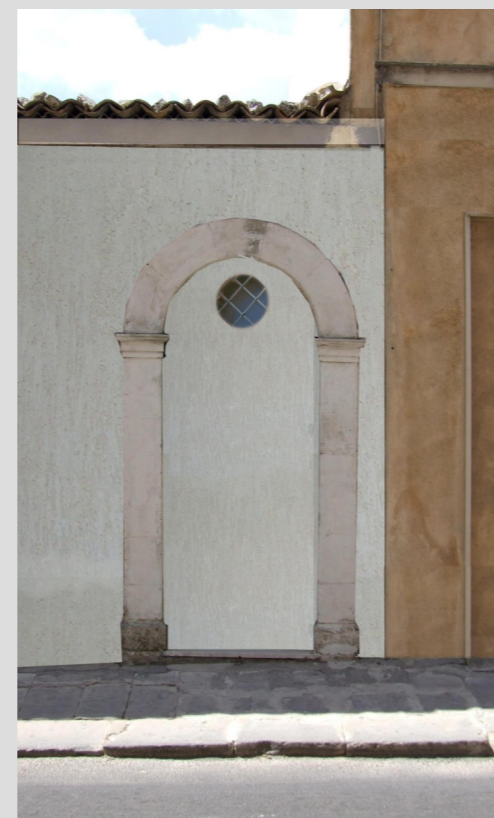
ALTERAZIONE DELL'ORIGINARIA CONFIGURAZIONE ARCHITETTONICA DELLA FACCIATA MEDIANTE L'APERTURA DI FINESTRA CIRCOLARE CON SCHEMA COMPOSITIVO NON COERENTE CON I CARATTERI TIPOLOGICI DEL CENTRO STORICO.

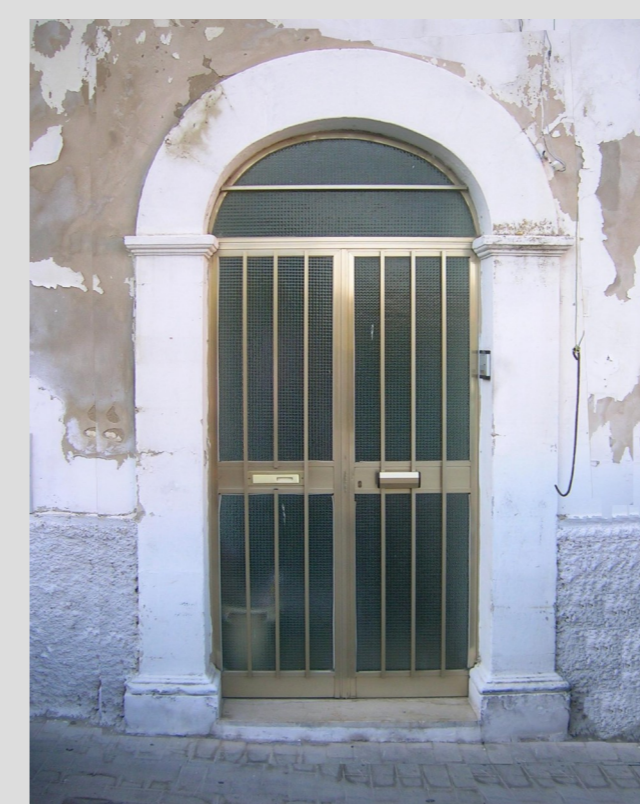
INFISSO IN ALLUMINIO ANODIZZATO INADEGUATO NELLO SCHEMA COMPOSITIVO E NELLE CARATTERISTICHE MATERICHE.

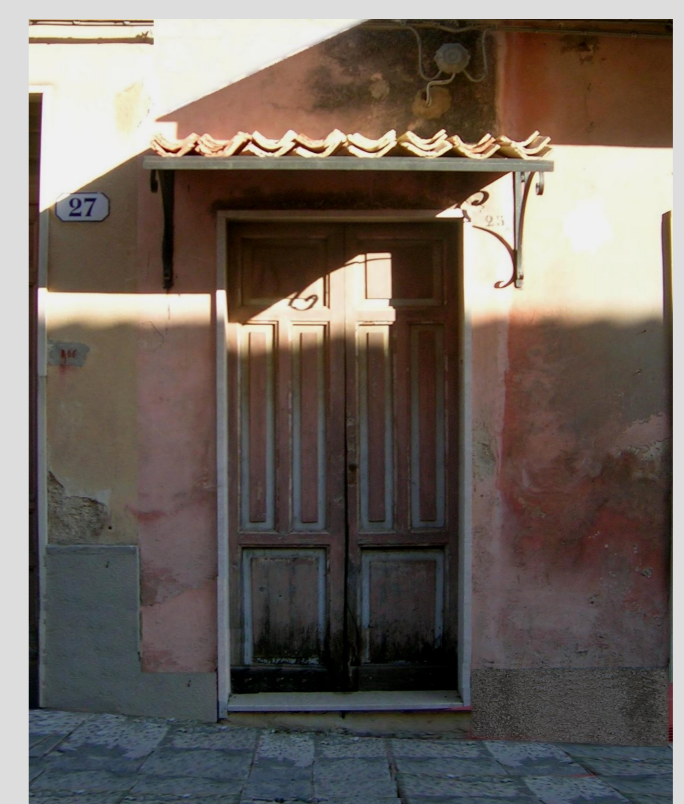
ALTERAZIONE DELL'ORIGINARIA CONFIGURAZIONE ARCHITETTONICA DELL'APERTURA MEDIANTE APPOSIZIONE DI LASTRE IN MARMO ALL'INTERNO DEL VANO PORTA, REALIZZAZIONE TETTOIA CON SCHEMA COMPOSITIVO NON COERENTE CON I CARATTERI TIPOLOGICI DEL CENTRO STORICO.

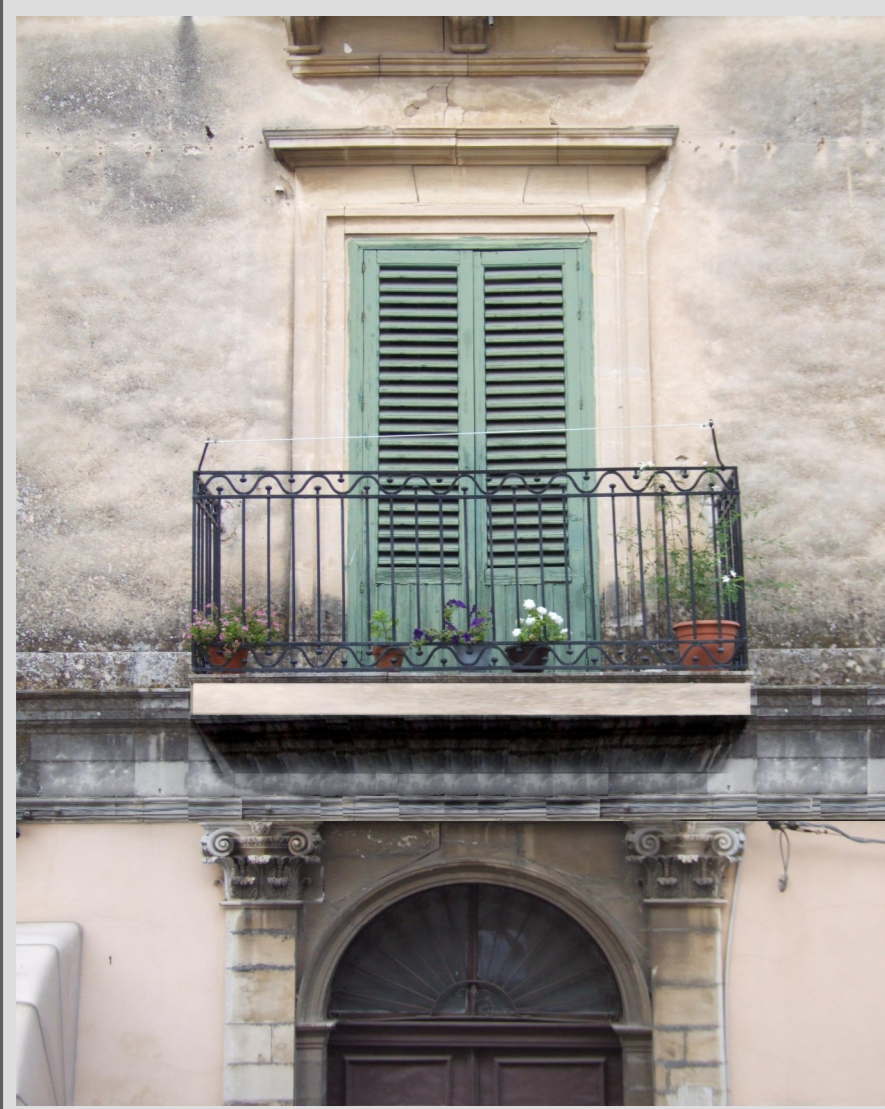
STATO DI FATTO:

BALCONE COSTITUITO , DA SOLETTA IN C.A. MEDIANTE INTERVENTO ALTERAZIONE DELL'ORIGINARIA CONFIGURAZIONE ARCHITETTONICA E MATERICA ( ELIMINAZIONE MENSOLE E LASTRE IN PIETRA PECE)

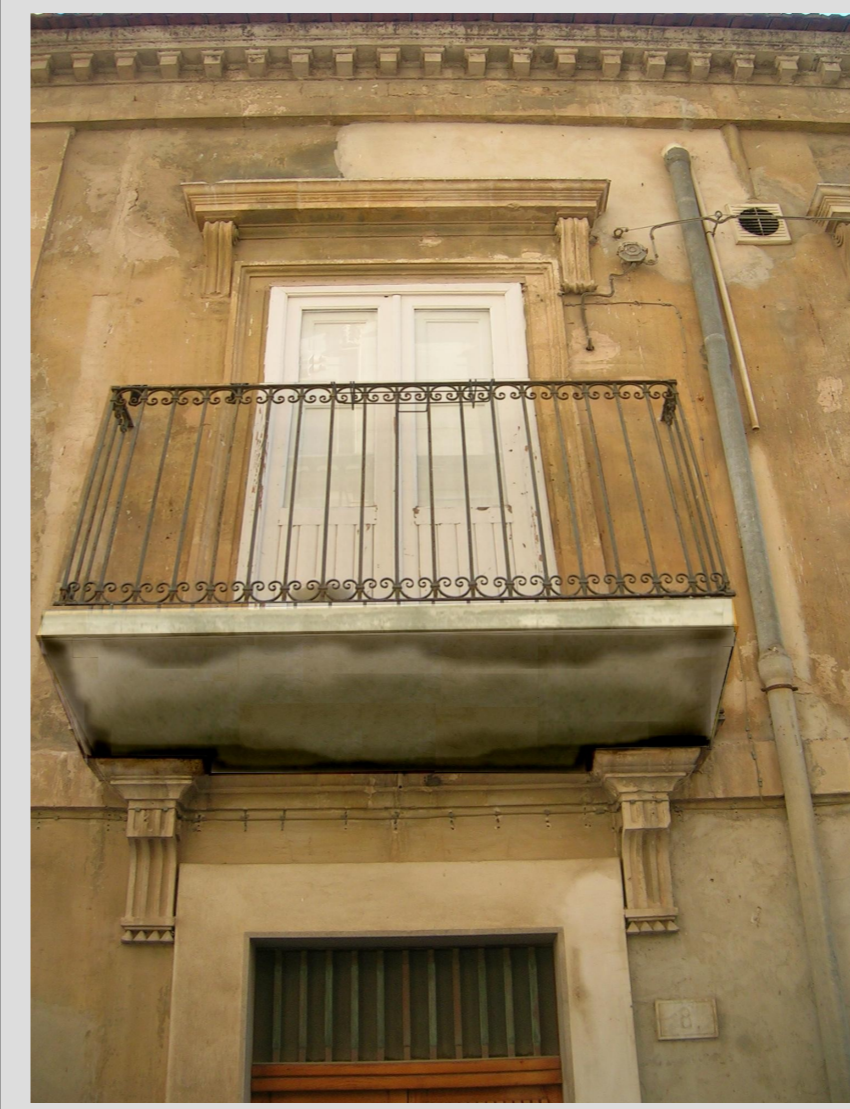
STATO DI FATTO:

AMPLIAMENTO BALCONE ALLA ROMANA COSTITUITO DA SOLETTA IN C.A. MEDIANTE ELIMINAZIONE DELL'ORIGINARIA MADANATUARA IN PIETRA CALCAREA

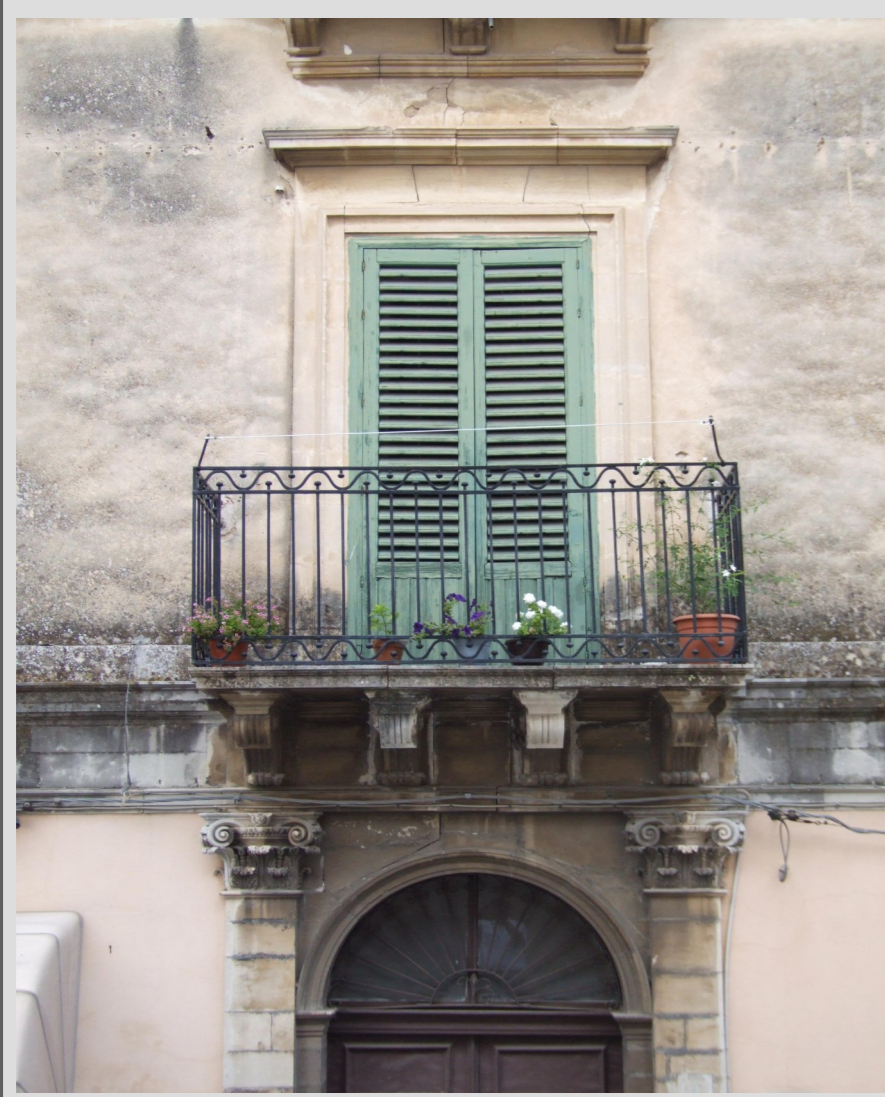
PROGETTO:

RIPRISTINO TIPOLOGICO O FILOGICO DELL'ORIGINARIA APPARECCHIATURA LAPIDEA DEL BALCONE ( RIPRISTINO MENSOLE E LASTRE IN PIETRA PECE)

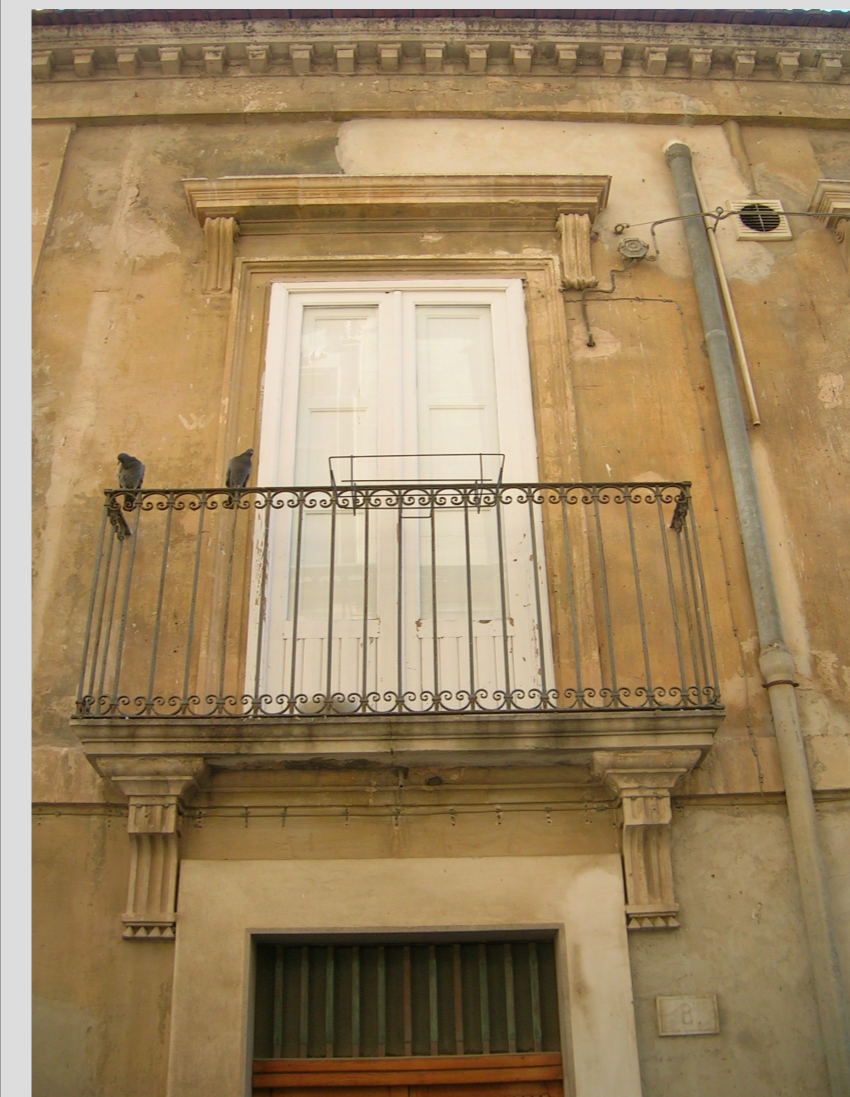
PROGETTO:

RIPRISTINO TIPOLOGICO O FILOGICO DELL'ORIGINARIA APPARECCHIATURA LAPIDEA DEL BALCONE CON RIDUZIONE DELLA PARTE AGGETTANTE

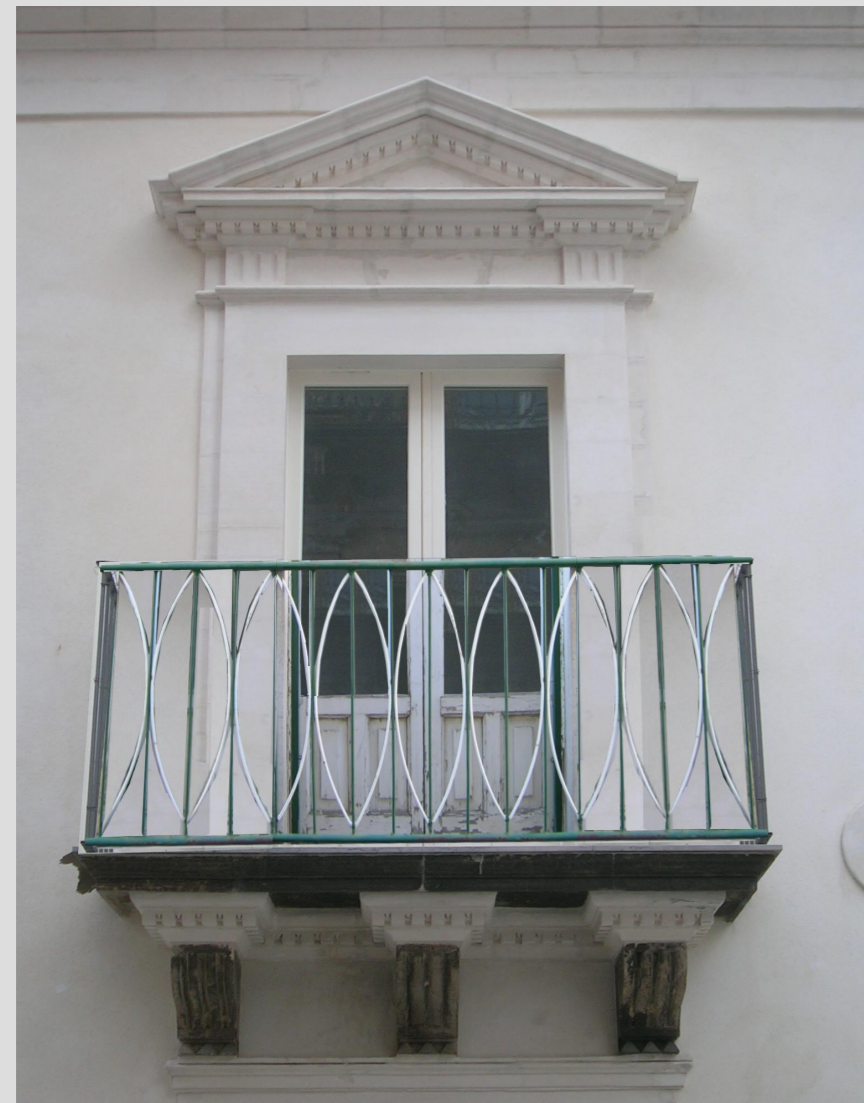
STATO DI FATTO:

RINGHIERA IN PROFILATO TUBOLARE SMALTATO A PENNELLO  
CON DISEGNO ATIPICO CARATTERIZZATO DA ELEMENTI CURVILI-  
NEI

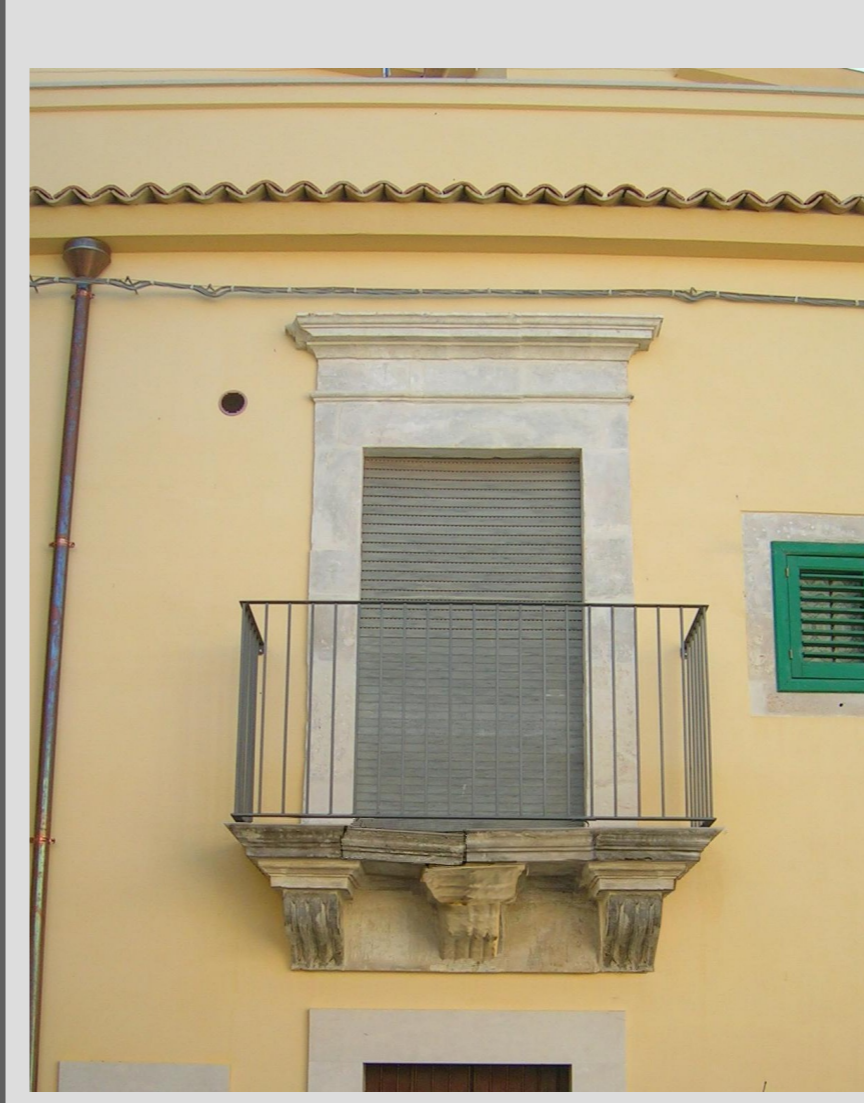
STATO DI FATTO:

CEDIMENTO LASTRA PIANO CALPESTIO BALCONE DOVUTA AL  
DISSESTO PROVOCATO DALL' EROSIONE DELLA MENSOLA CEN-  
TRALE

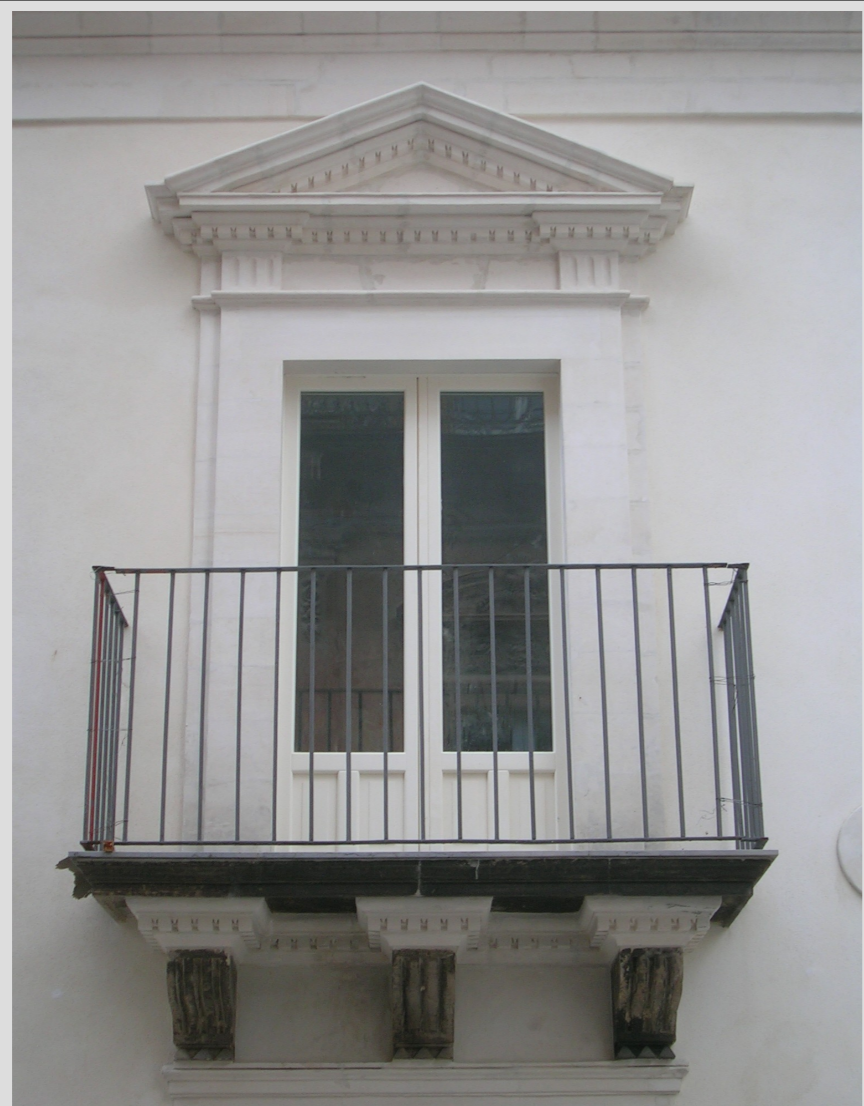
PROGETTO:

RIPRISTINO TIPOLOGICO O FILOGICO DELLA RINGHIERA CON  
DISEGNO SEMPLICE A QUADROTTI VERTICALI E PIATTINA ORIZ-  
ZONTALE DIPINTO A PENNELLO

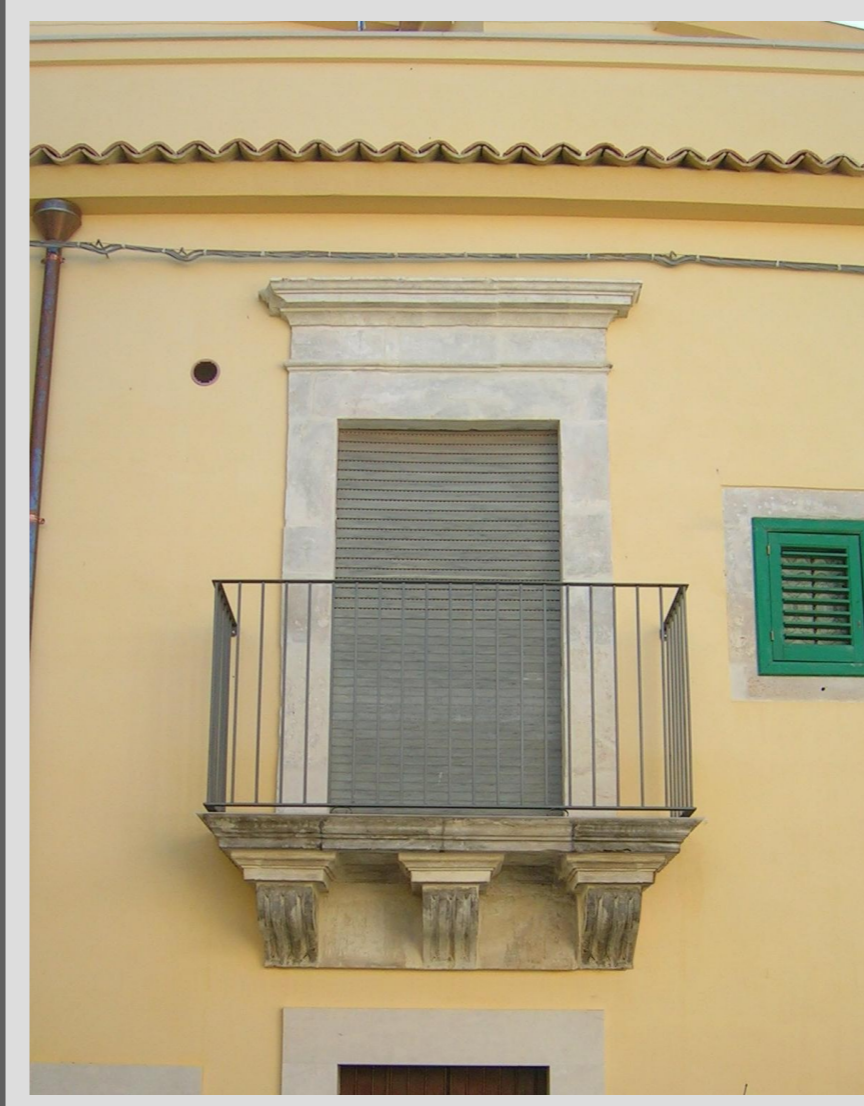
PROGETTO:

CONSOLIDAMENTO MENSOLA CENTRALE DEGRADATA E RIPOSI-  
ZIONAMENTO DELLE LASTRE DEL PIANO DI CALPESTIO

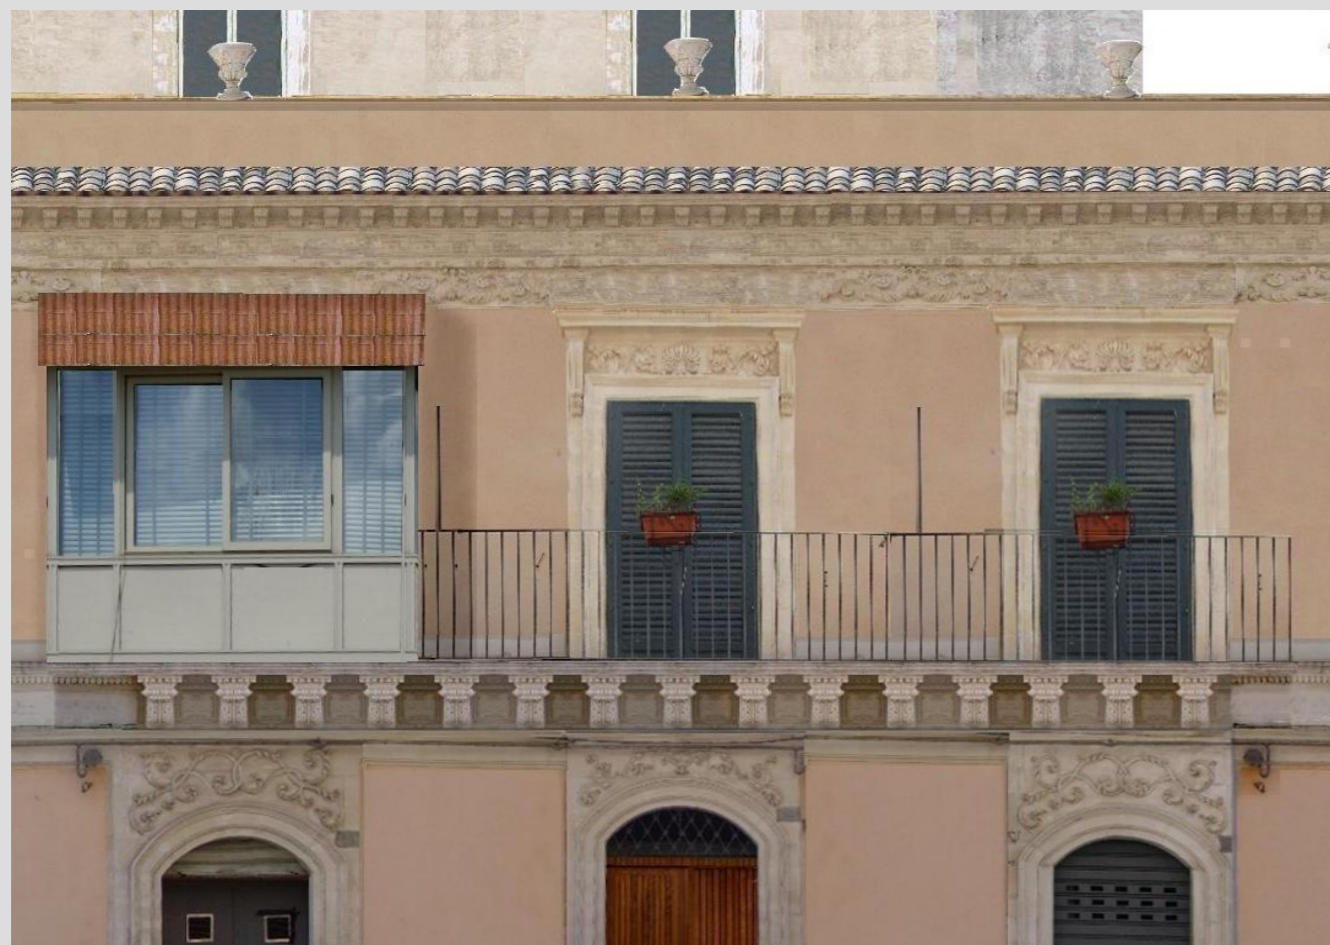
STATO DI FATTO:

CHIUSURA PARZIALE BALCONE A MEZZO DI PANNELLI MODULARI IN ALLUMINIO PREVERNICIATO E COPERTURA CON ONDULINE
