Città di Ragusa

VARIANTE GENERALE AL P.R.G. E PIANO PARTICOLAREGGIATO CENTRO STORICO RAGUSA

INTERVENTI TIPO ESEMPLIFICATIVI

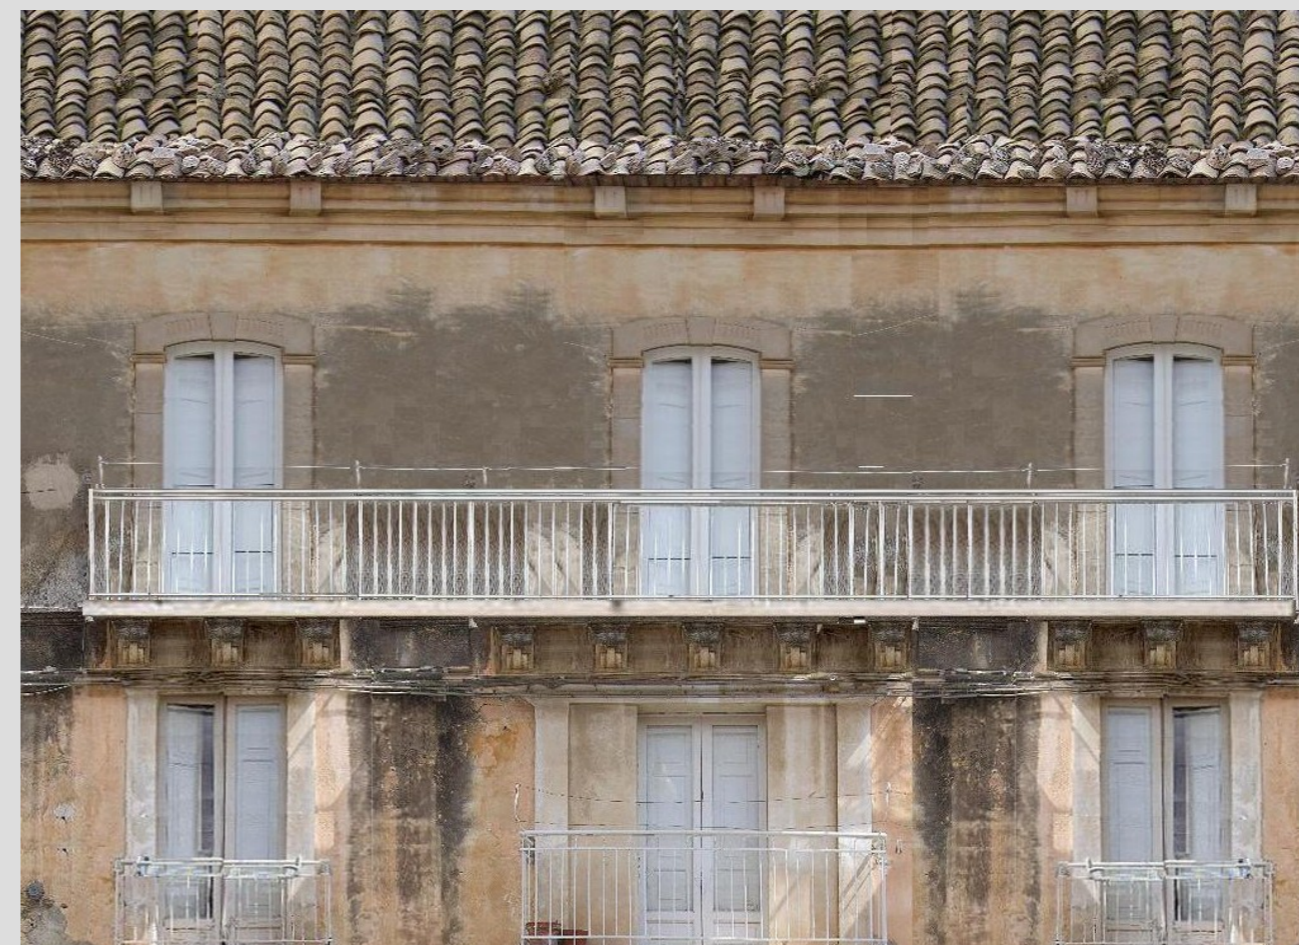
STATO DI FATTO:

REALIZZAZIONE DI SOLETTA IN C.A. DI COLLEGAMENTO TRA BALCONI PREVIO RIMOZIONE LASTRE IN PIETRA PECE COSTITUENTI IL PIANO DI CALPESTIO ORIGINARIO

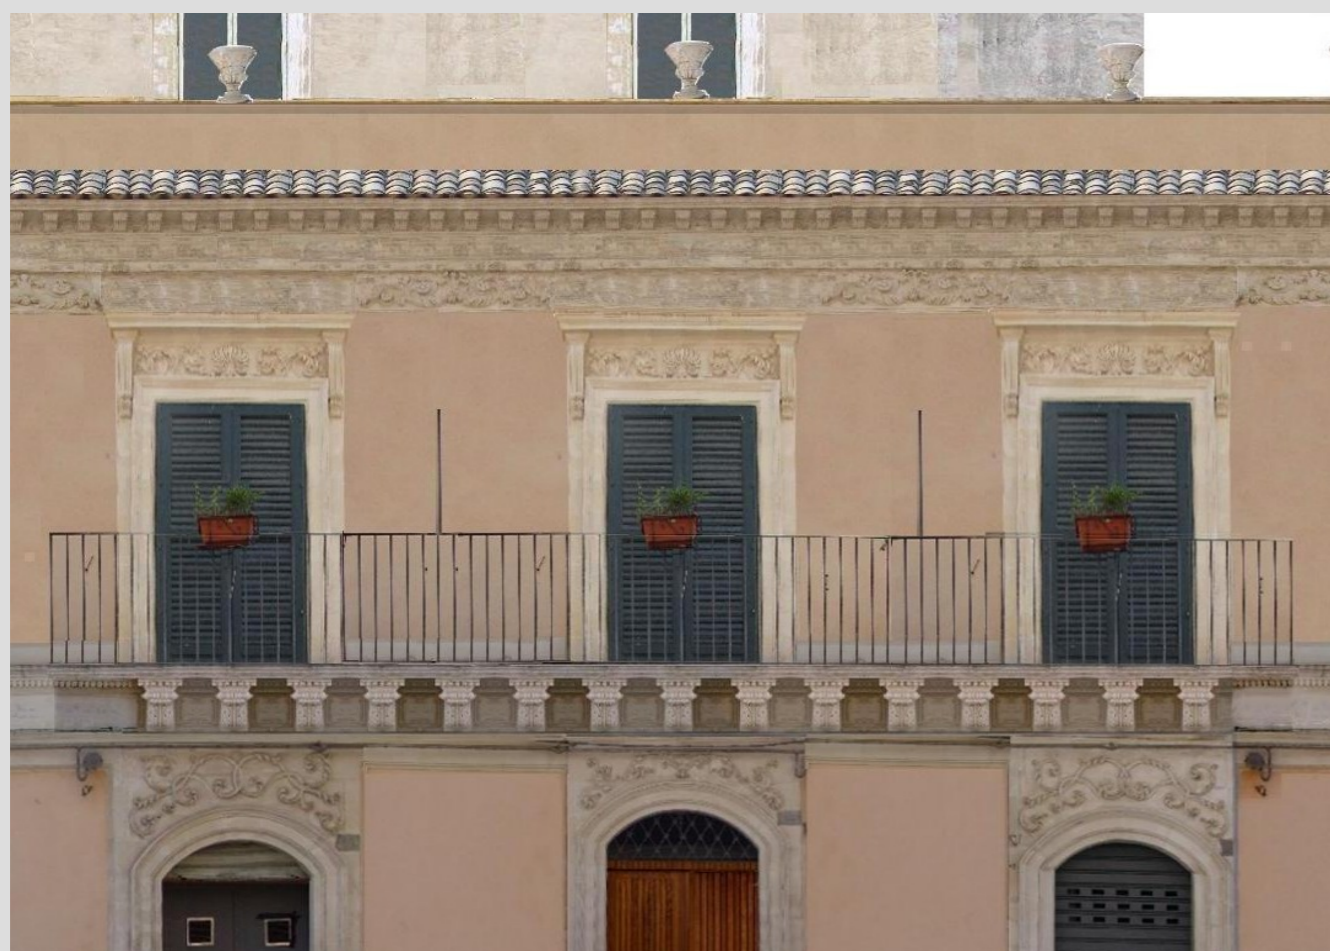
PROGETTO:

RIPRISTINO ORIGINARIA CONFIGURAZIONE ARCHITETTONICA DEL BALCONE MEDIANTE ELIMINAZIONE DEI PANNELLI IN ALLUMINIO

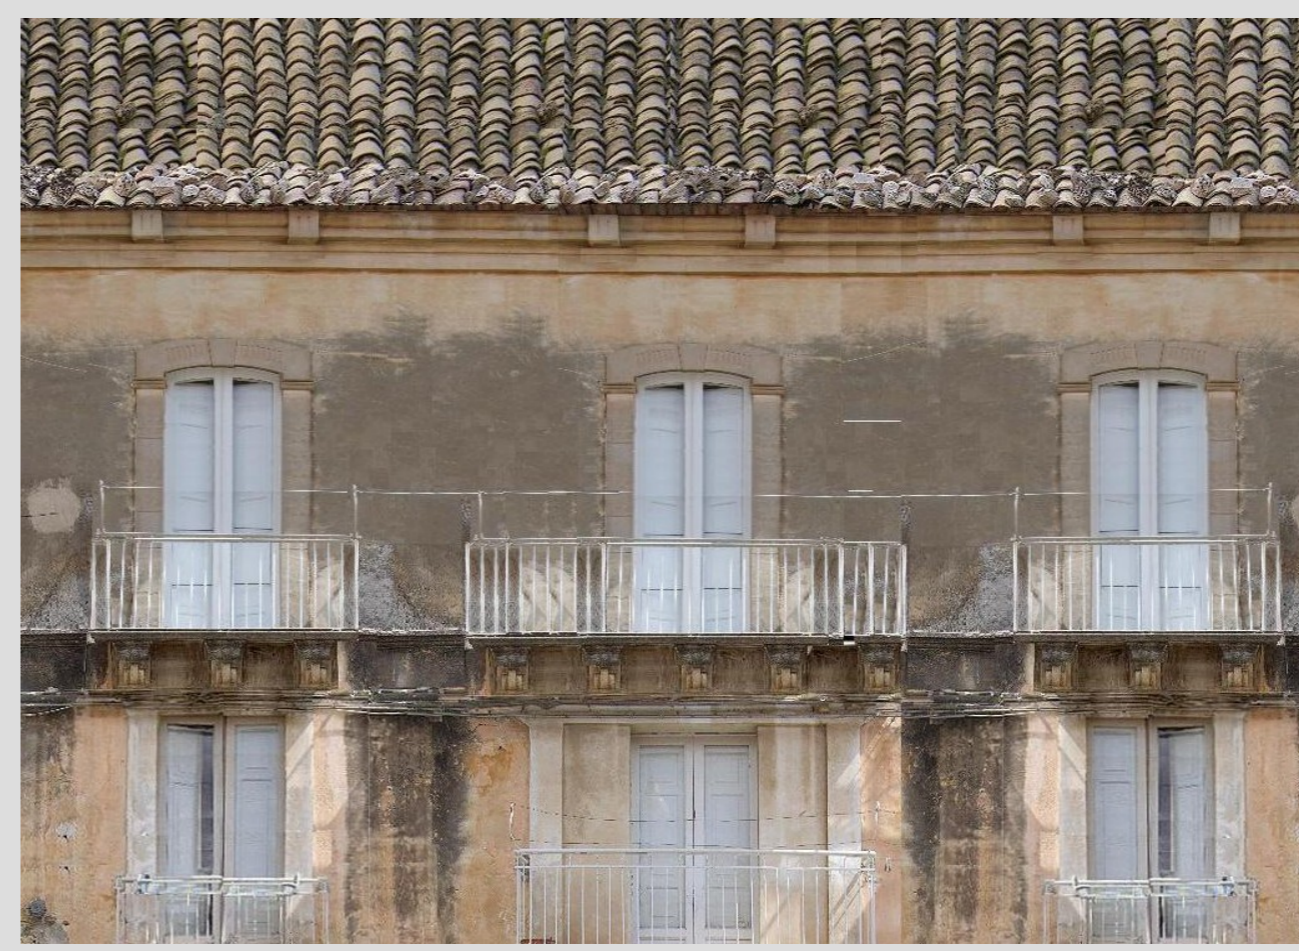
PROGETTO:

RIPRISTINO BALCONI ORIGINARI MEDIANTE DEMOLIZIONE SOLETTA IN C.A. E RICOLLOCAZIONE LASTRE IN PIETRA PECE

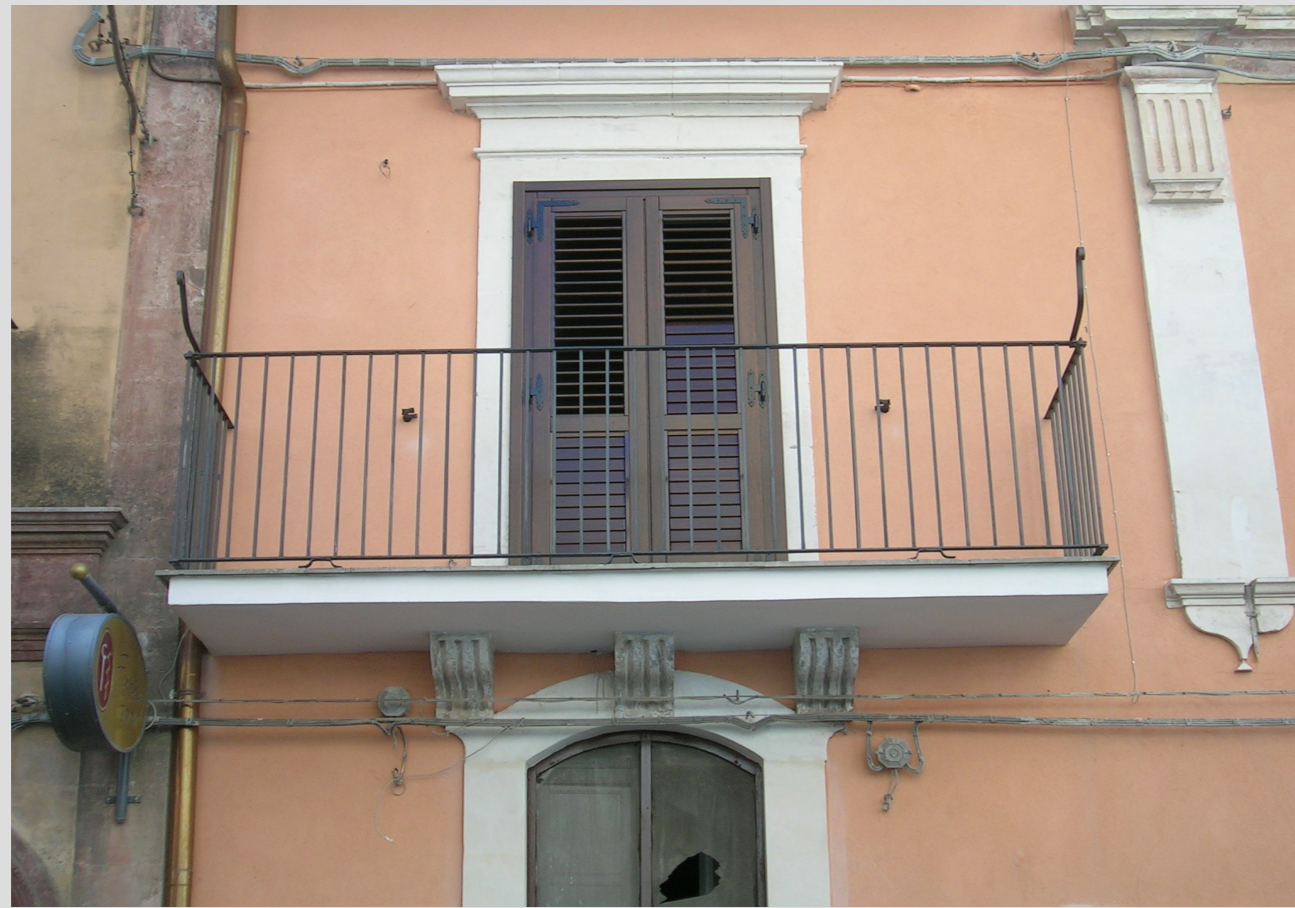
STATO DI FATTO:

BALCONE COSTITUITO DA SOLETTA IN C.A. CON ALTERAZIONE DELL'ORIGINARIA CONFIGURAZIONE ARCHITETTONICA E MATERICA (RIMOZIONE LASTRE IN PIETRA PECE)

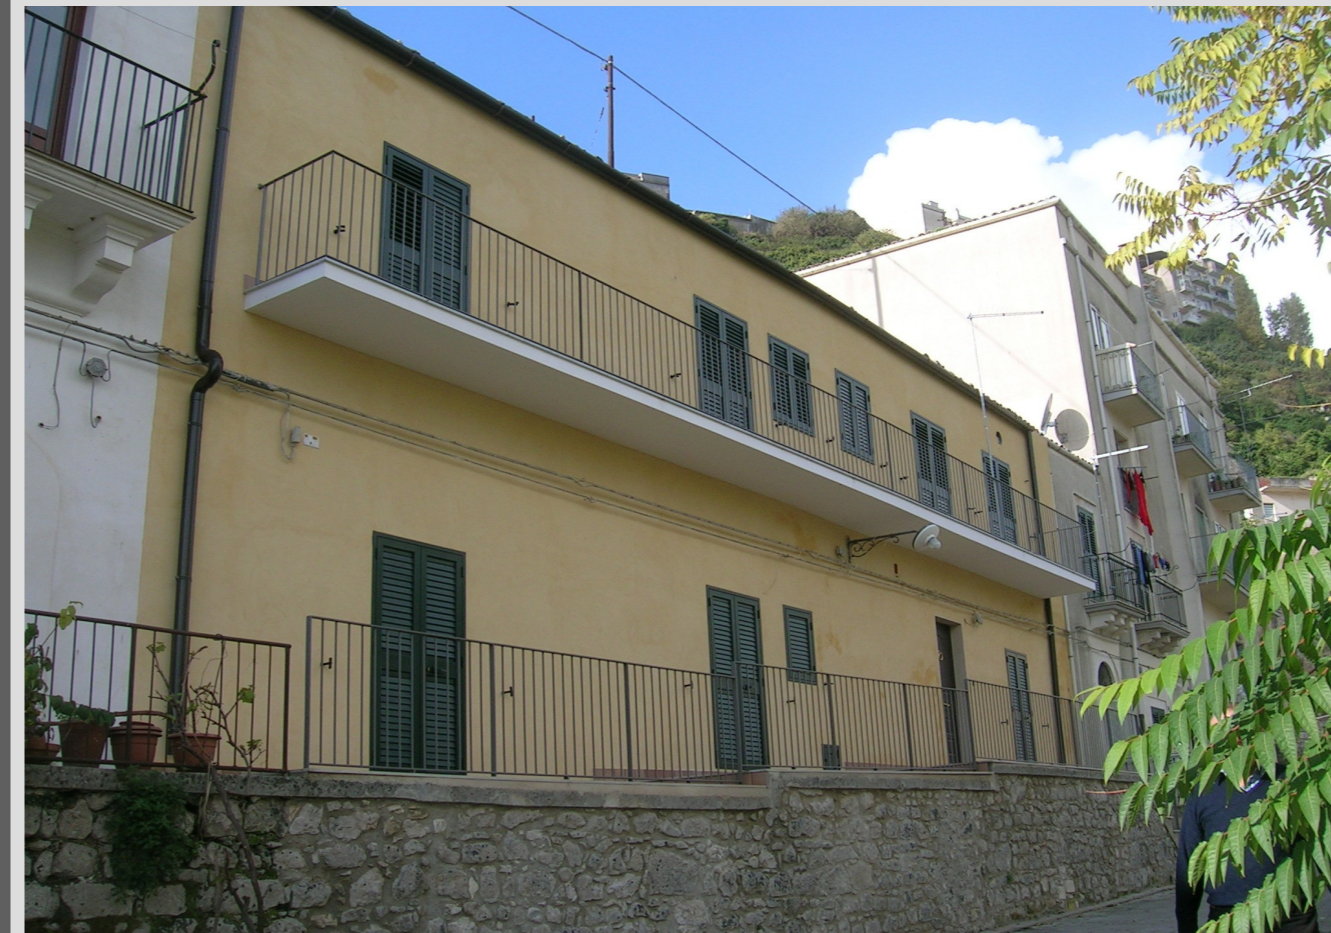
STATO DI FATTO:

BALCONE COSTITUITO DA SOLETTA IN C.A. MEDIANTE INTERVENTO DI ALTERAZIONE DELL'ORIGINARIA CONFIGURAZIONE COMPOSITIVA E DIMENSIONALE

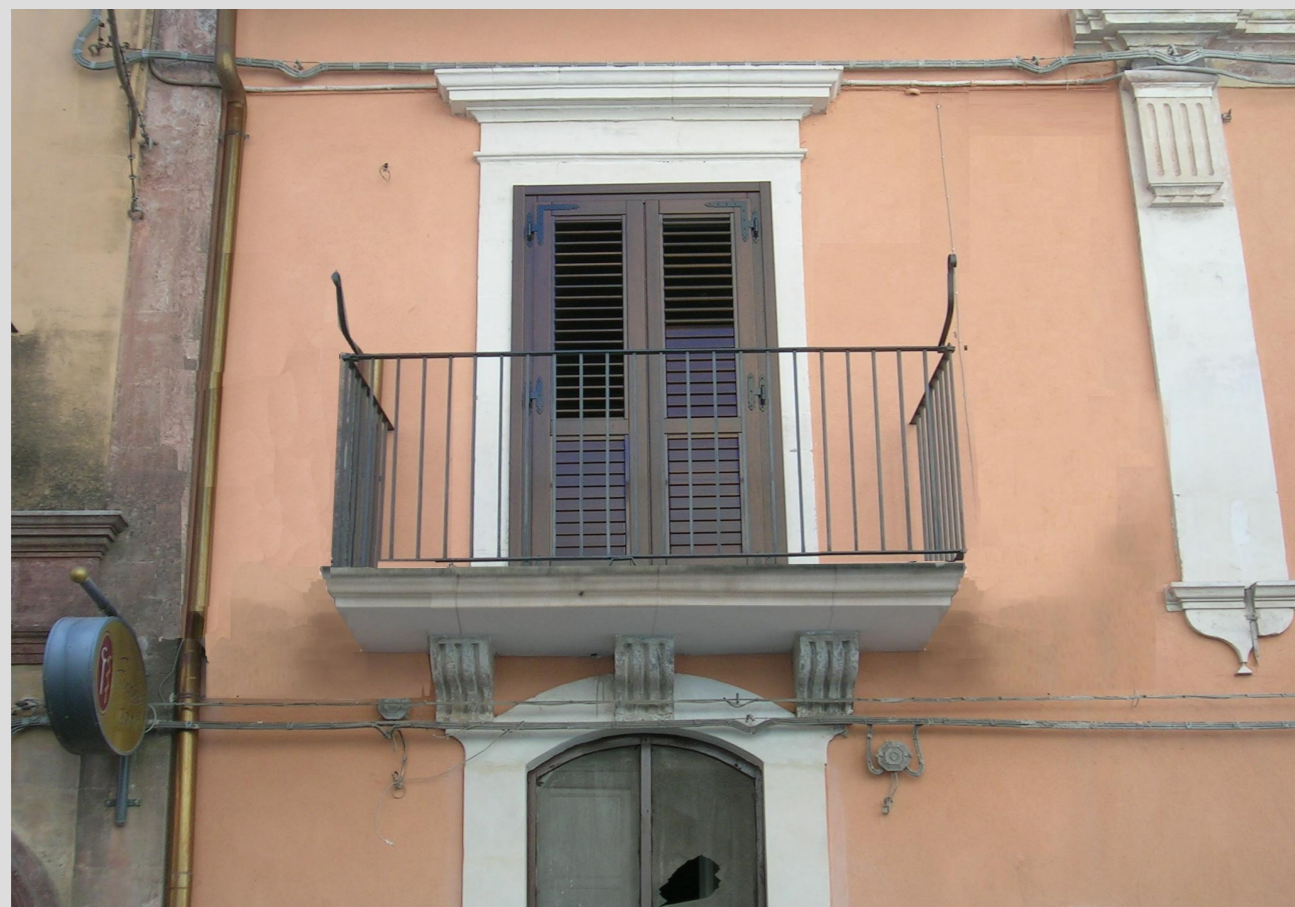
PROGETTO:

RIPRISTINO TIPOLOGICO O FILOGICO DELL'ORIGINARIA APPARECCHIATURA LAPIDEA. PIANO DI CALPESTIO BALCONE RICOSTITUITO MEDIANTE LASTRE IN PIETRA PECE,

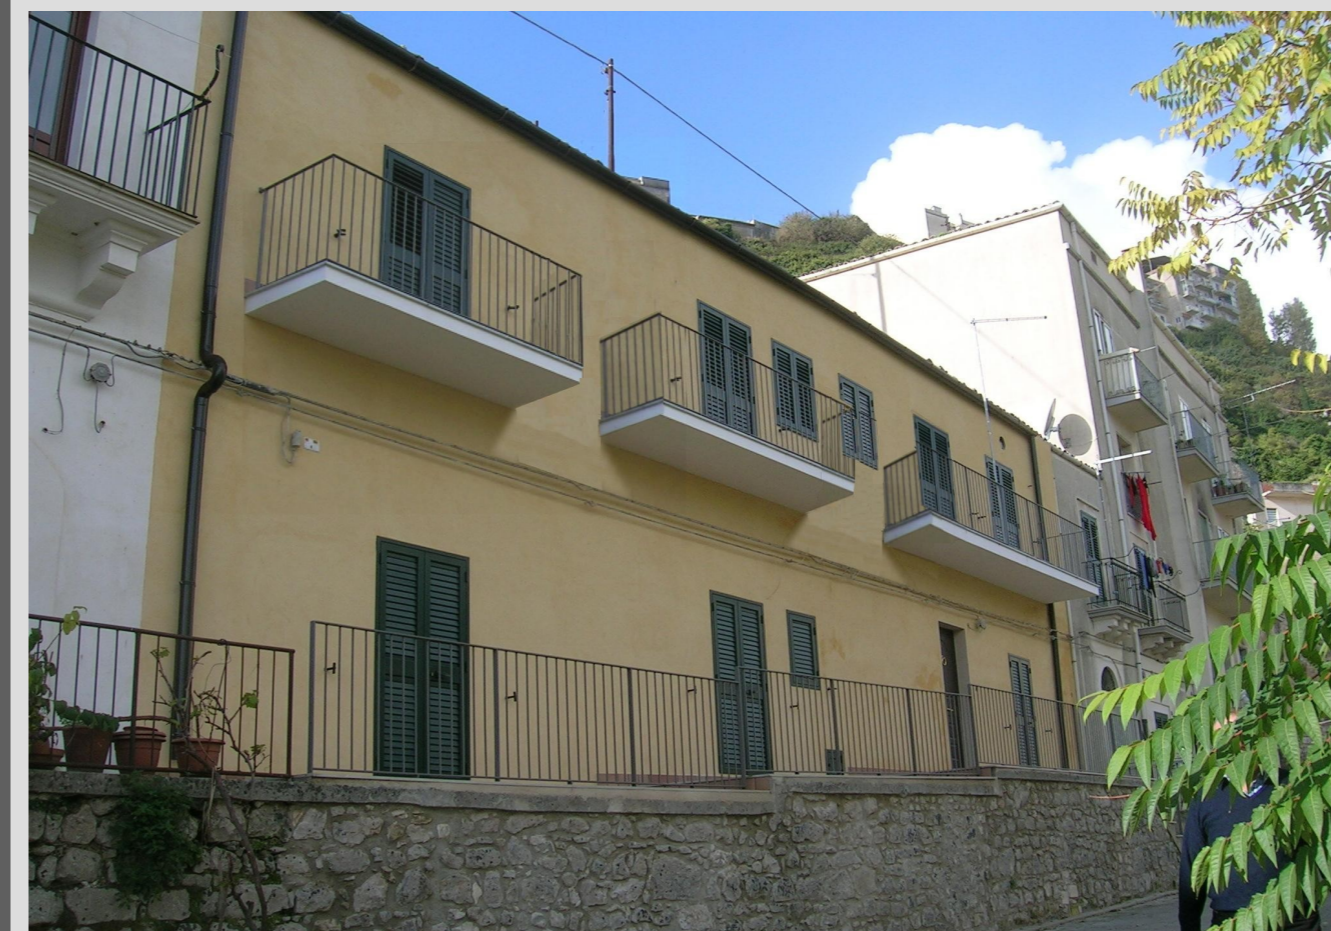
PROGETTO:

RIPRISTINO TIPOLOGICO O FILOGICO DELL'ORIGINARIO ASSETTO FORMALE MEDIANTE IL QUALE PUO' STIMARSI LA SERIALITA' RESIDUALE DEI MODULI EDILIZI ORIGINARI

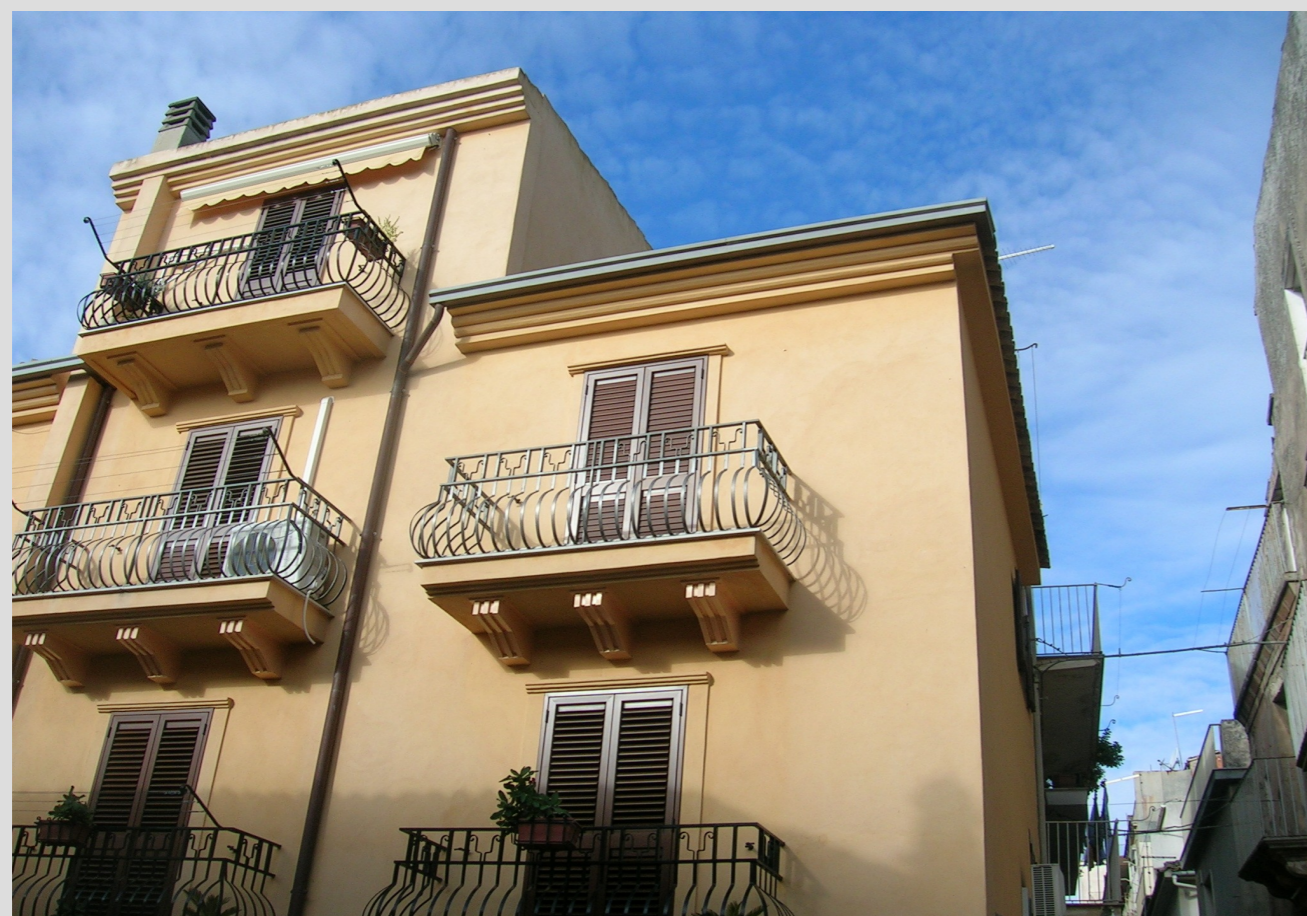
## STATO DI FATTO:

SIMULAZIONE DI BALCONI TIPICI DELL'EDILIZIA PRECEDENTE AGLI ANNI '50 EFFETTUATA SU EDIFICIO OGGETTO DI RISTRUTTURAZIONE EDILIZIA PARZIALE. MENSOLE E SOLETTA SONO COSTITUITE DA ELEMENTI IN C.A.

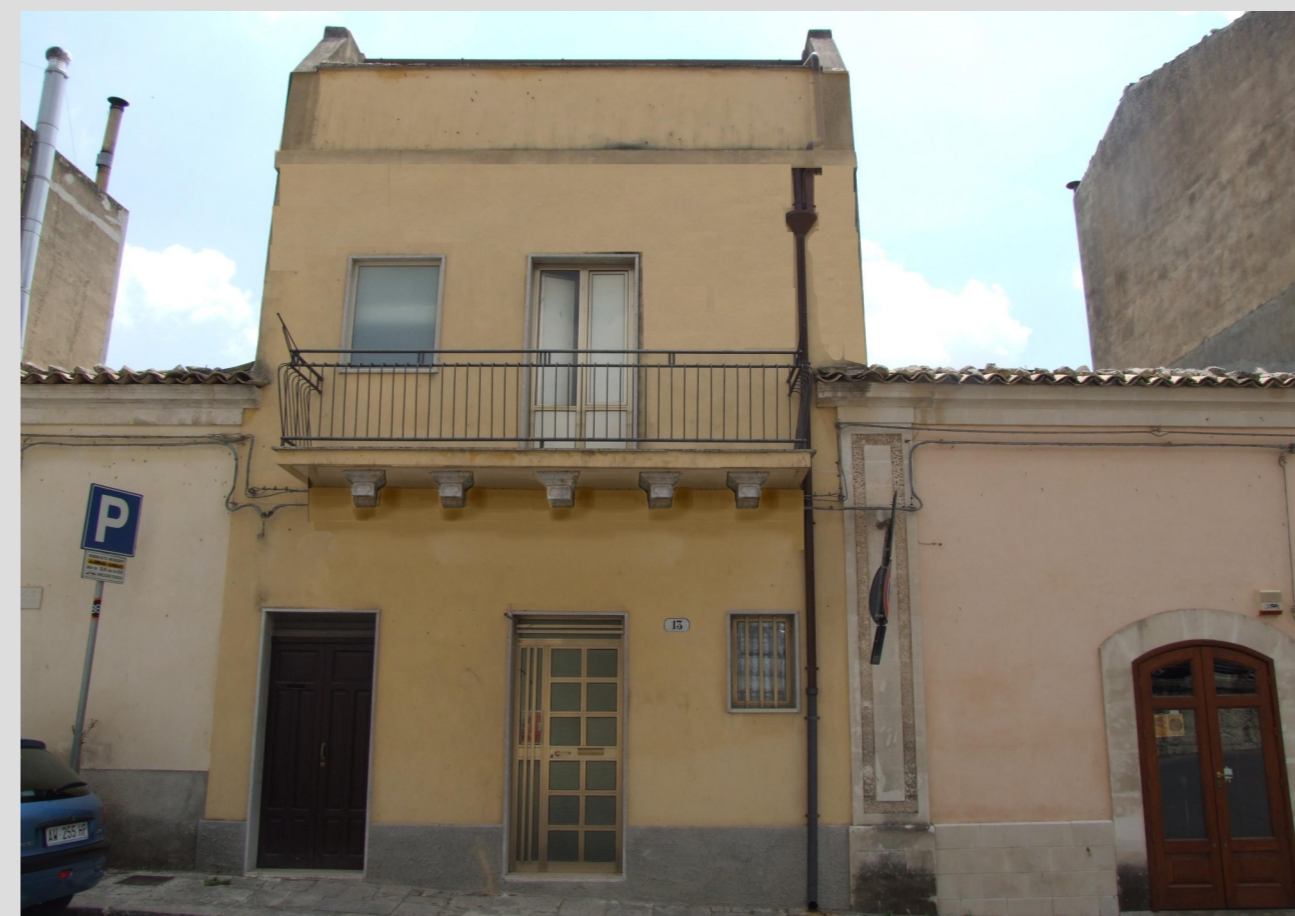
## STATO DI FATTO

SIMULAZIONE DI BALCONE TIPICO DELL'EDILIZIA PRECEDENTE AGLI ANNI '50 EFFETTUATA SU EDIFICIO CHE PRESENTA IN FACCIATA DIFFUSE ALTERAZIONE MATERICHE E COMPOSITIVE (MENSOLE E SOLETTA SONO COSTITUITE DA ELEMENTI IN C.A).

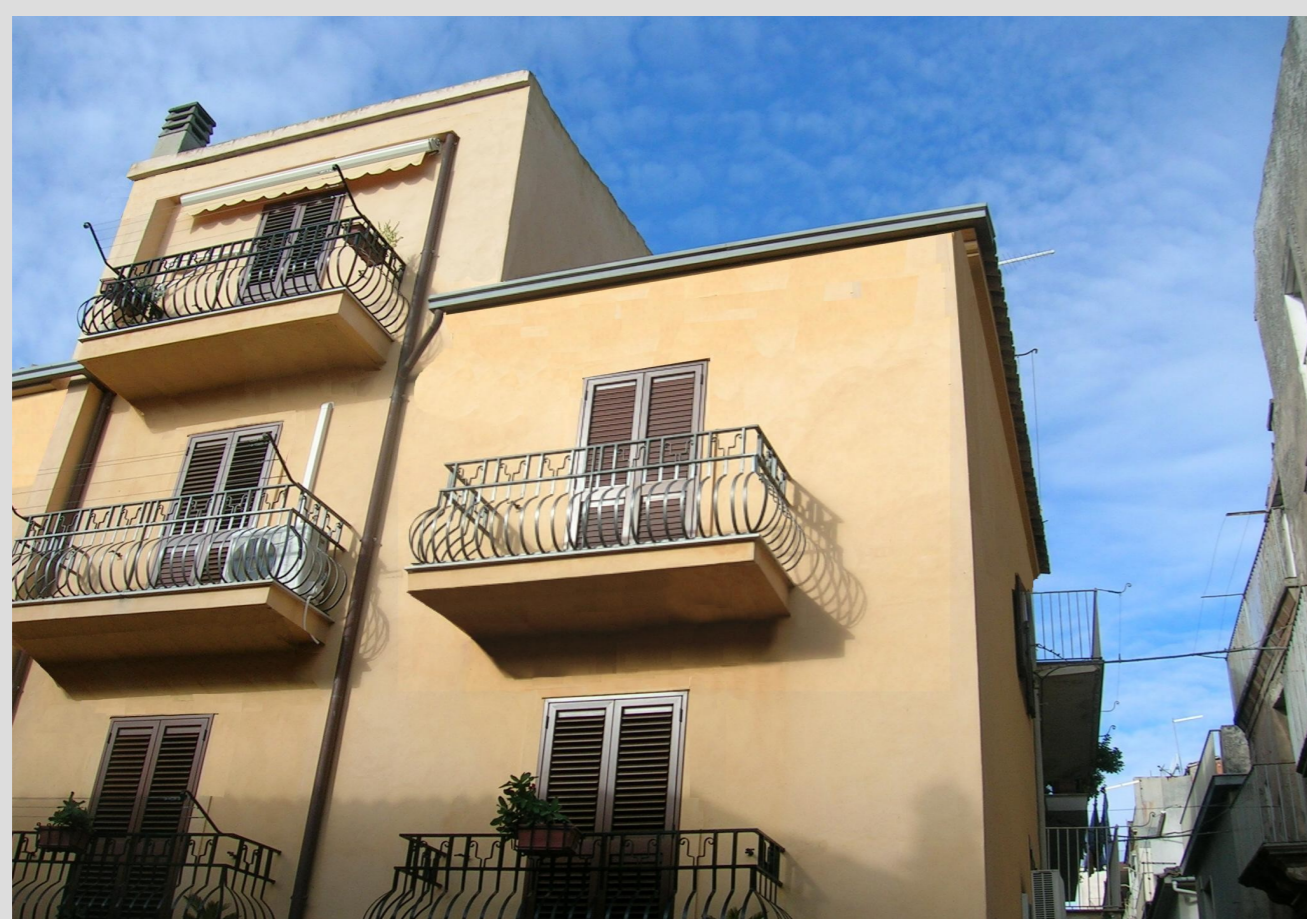
## PROGETTO:

RIDUZIONE DELL'APPARATO DECORATIVO IN C.A. DEI BALCONI CON SOLUZIONE FINALE AFFERENTE AI CRITERI COMPOSITIVI TIPICI DELL'EPOCA DI RIFERIMENTO A CUI SI ATTESTA IL PROGETTO EDILIZIO ORIGINARIO DELL'EDIFICIO

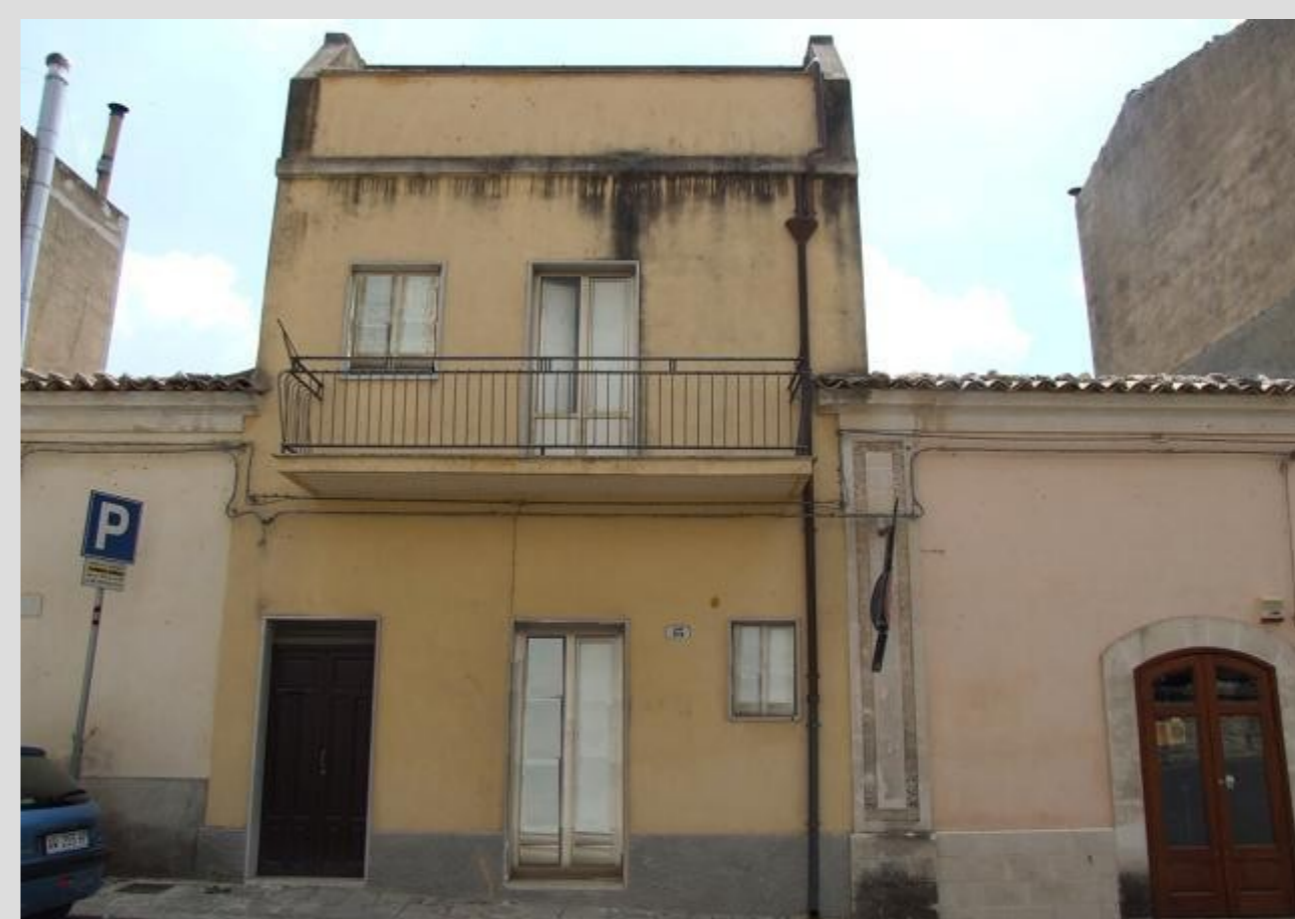
## PROGETTO:

RIDUZIONE DELL'APPARATO DECORATIVO IN C.A. DEI BALCONI CON SOLUZIONE FINALE AFFERENTE AI CRITERI COMPOSITIVI TIPICI DELL'EPOCA DI RIFERIMENTO A CUI SI ATTESTA IL PROGETTO EDILIZIO ORIGINARIO DELL'EDIFICIO

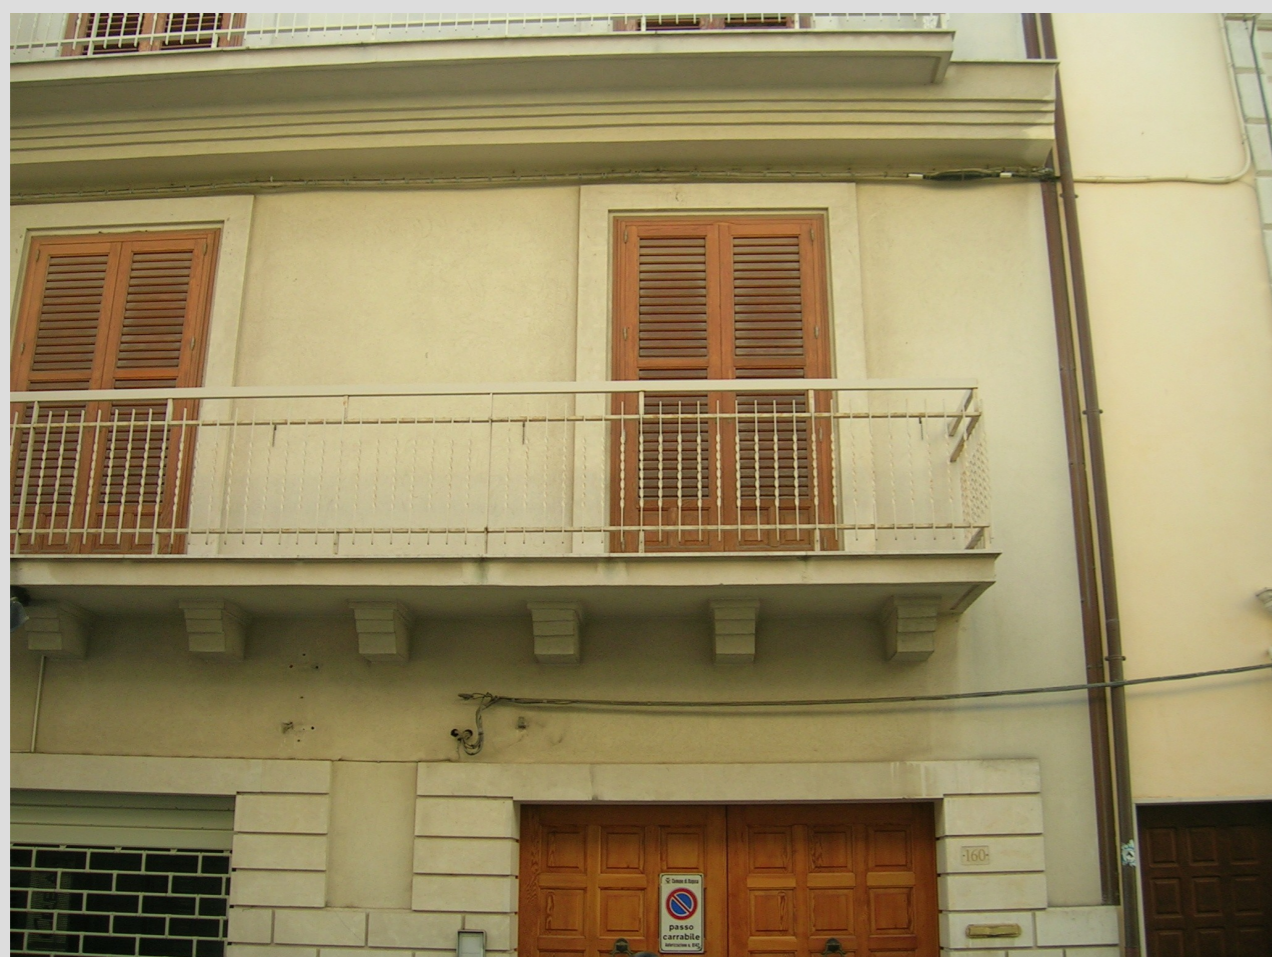
STATO DI FATTO:

SIMULAZIONE DI BALCONI TIPICI DELL' EDILIZIA PRECEDENTE AGLI ANNI ' 50 EFFETTUATA SU EDIFICIO OGGETTO DI RISTRUTTURAZIONE EDILIZIA PARZIALE. MENSOLE E SOLETTA E MODANATURE SONO COSTITUITE DA ELEMENTI IN C.A., RINFASCI APERTURE E ZOCCOLATURA IN PIETRA CALCAREA.

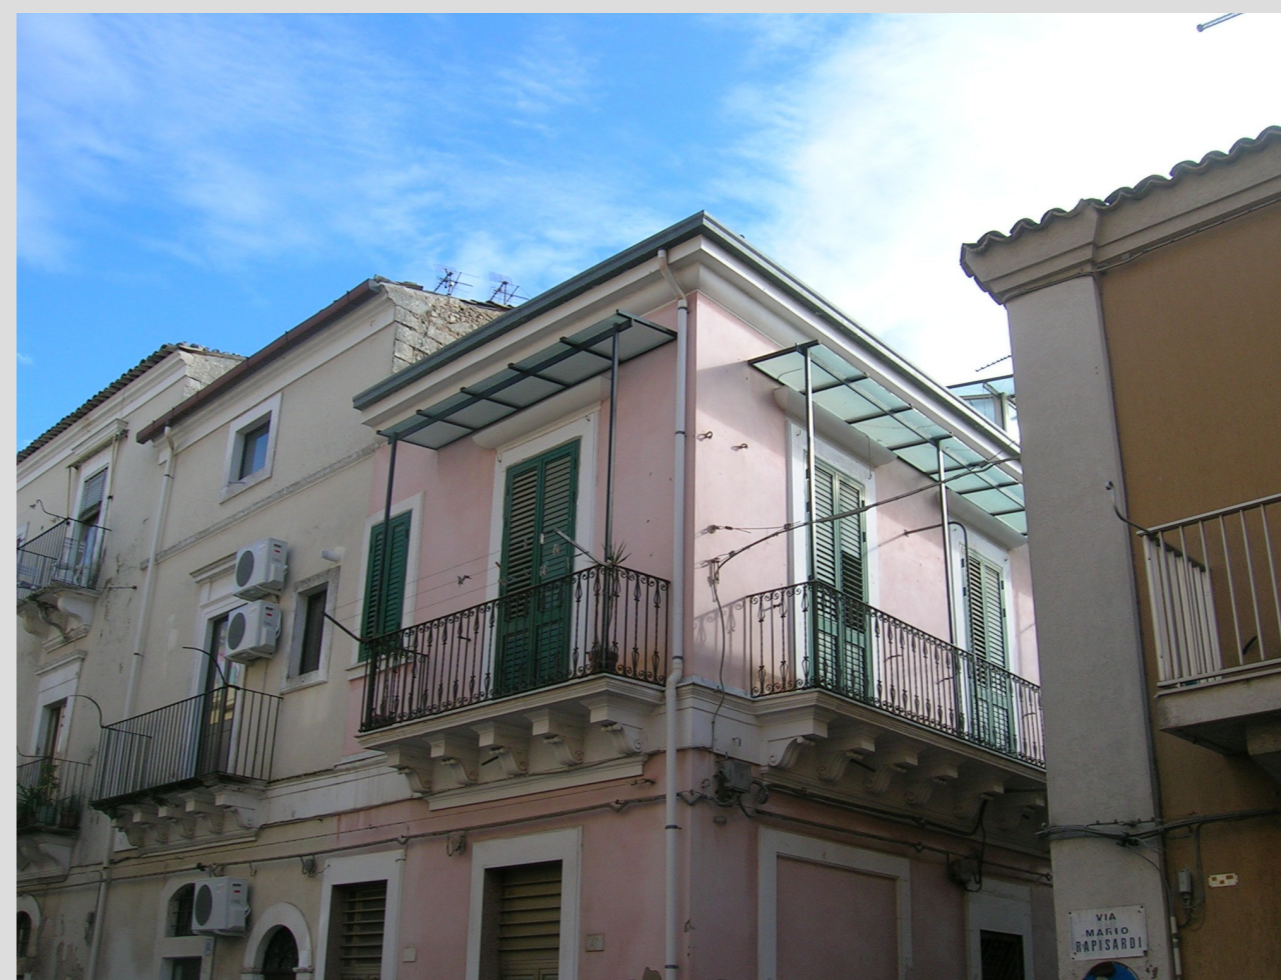
STATO DI FATTO

INSERIMENTO DI PENSILINE IN VETRO SOSTENUTE DA STRUTTURE IN FERRO A COPERTURA DEI BALCONI, CREAZIONE DI AGGETTO IN CORRISPONDENZA DELLA LINEA DI GRONDA ED APPLICAZIONE DI CANALE IN LAMIERINO CHE COMPORTANO UNA ALTERAZIONE DEL CARATTERE TIPOLOGICO DEL FRONTE DELL'UNITA' EDILIZIA

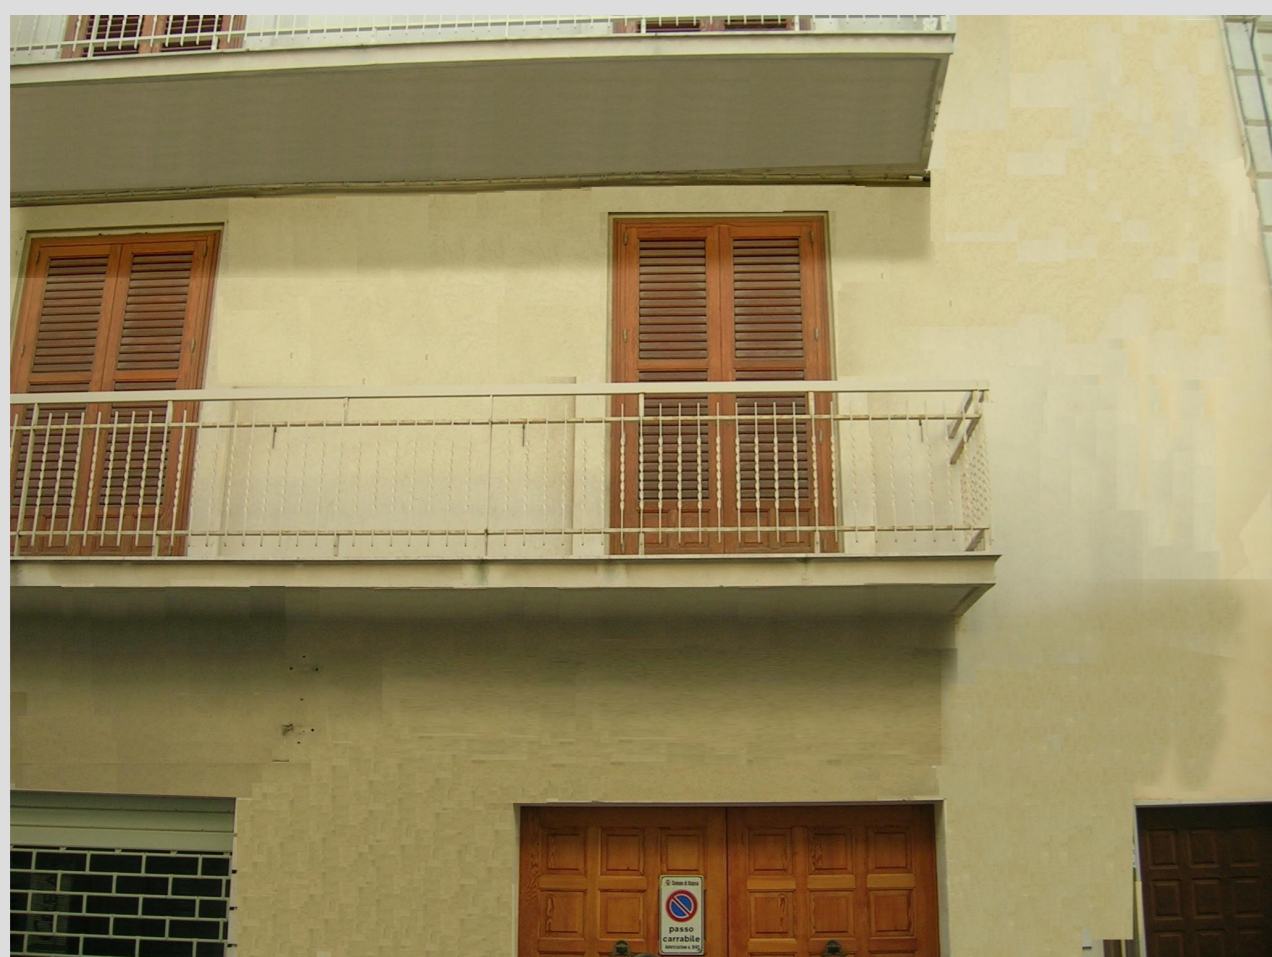
PROGETTO:

RIDUZIONE DELL'APPARATO DECORATIVO IN C.A. DEI BALCONI E QUELLI IN PIETRA CALCAREA DELLE APERTURE, CON SOLUZIONE FINALE AFFERENTE AI CRITERI COMPOSITIVI TIPICI DELL'EPOCA DI RIFERIMENTO A CUI SI ATTESTA IL PROGETTO EDILIZIO ORIGINARIO DELL'EDIFICIO

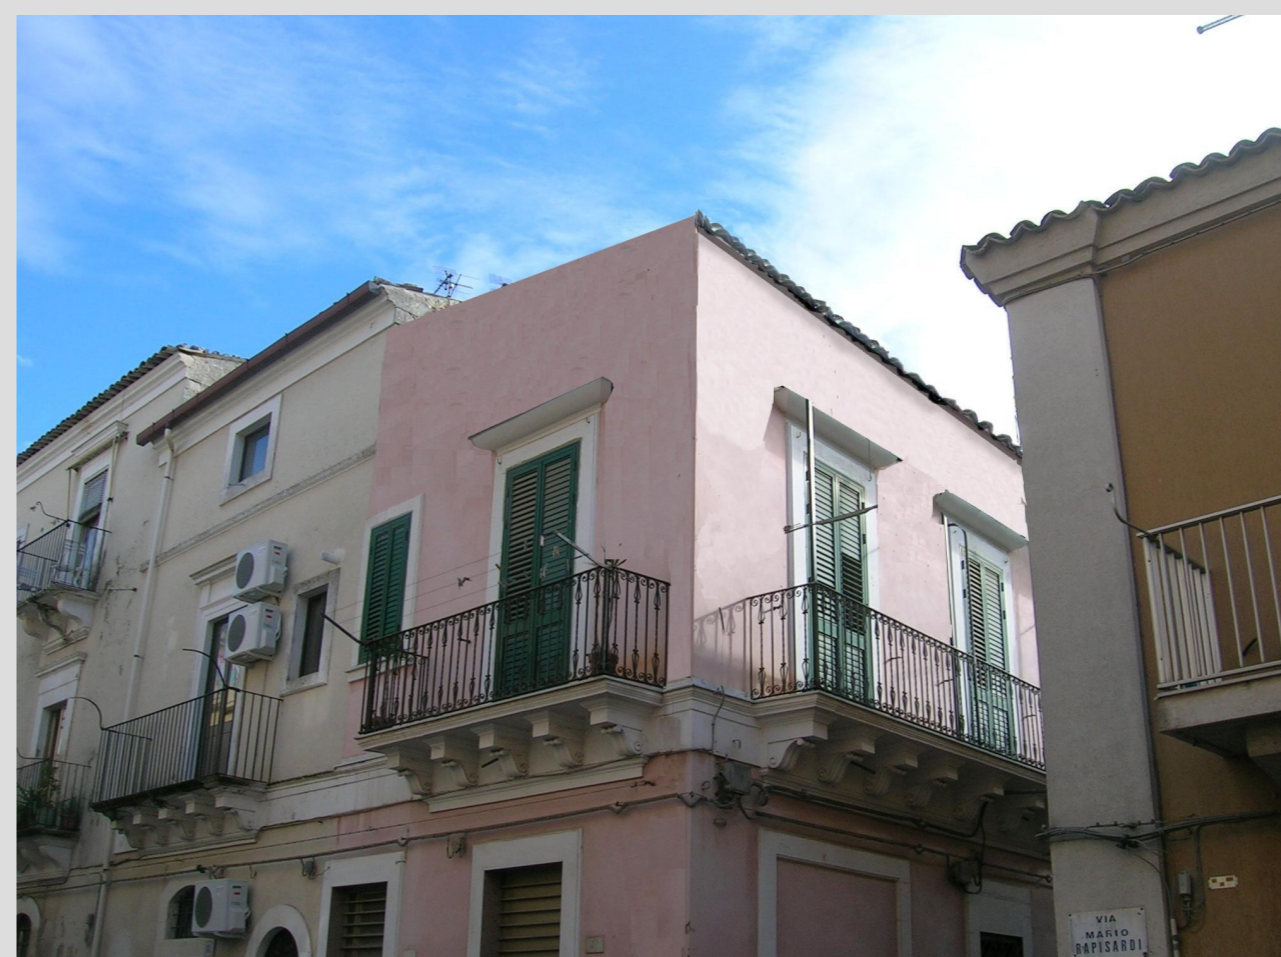
PROGETTO:

RIPRISTINO TIPOLOGICO CON SOLUZIONE FINALE AFFERENTE AI CRITERI COMPOSITIVI TIPICI DELL'EPOCA DI RIFERIMENTO DELL'UNITA' EDILIZIA

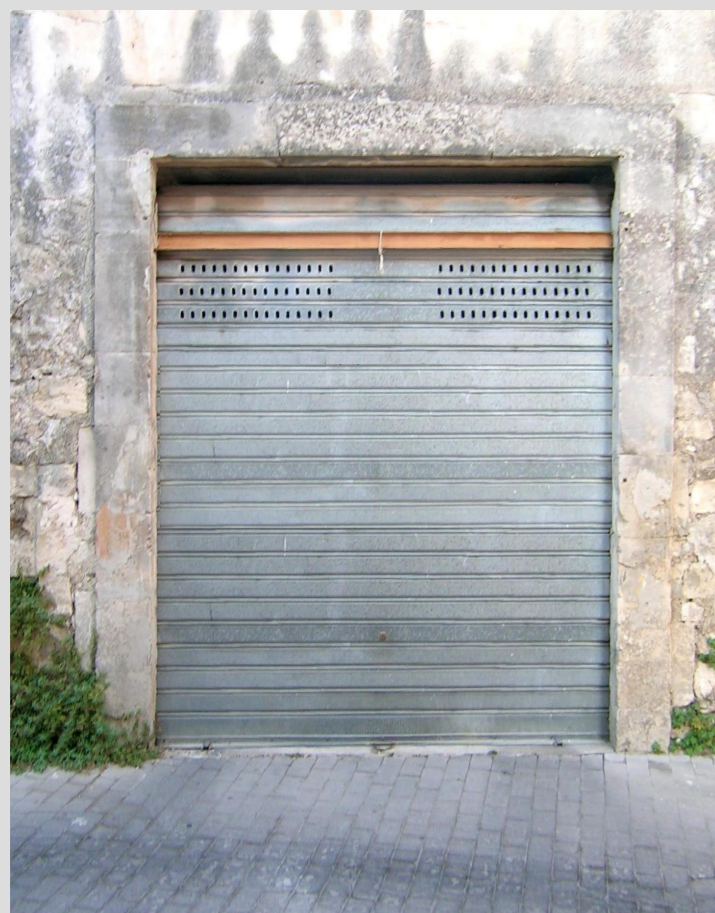
VANO DI ACCESSO A LOCALE GARAGE CON INFISSO IN LAMIERINO ZINGATO NON TINTEGGIATO, NON CONFORME AI CARATTERI TIPOLOGICI DEL CENTRO STORICO

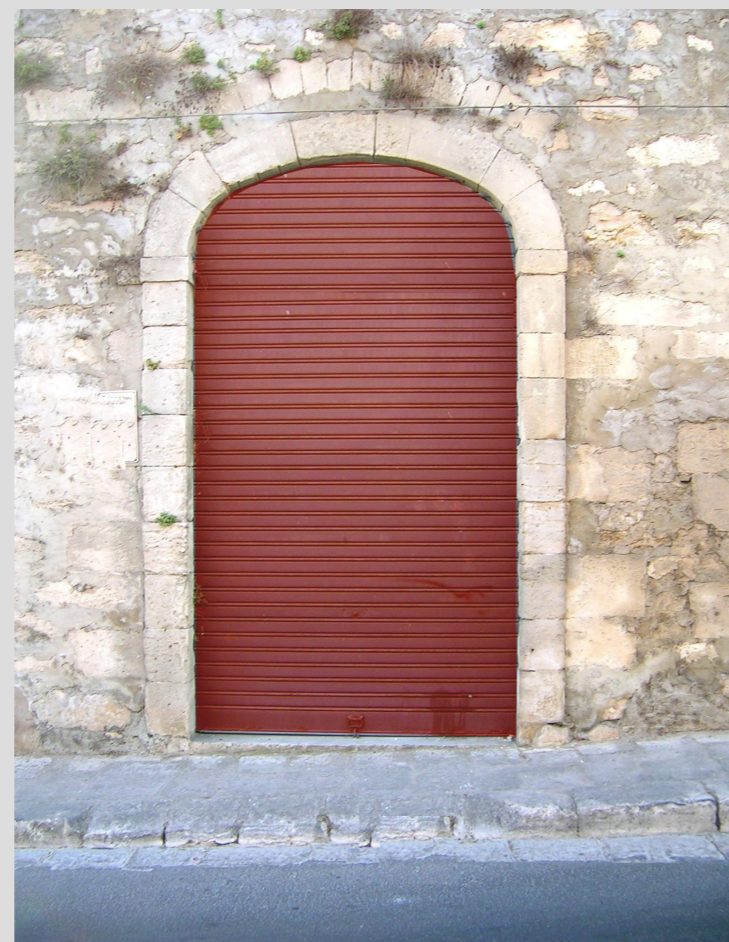
VANO DI ACCESSO A LOCALE GARAGE CON INFISSO IN LAMIERINO ZINGATO TINTEGGIATO, NON CONFORME AI CARATTERI TIPOLOGICI DEL CENTRO STORICO

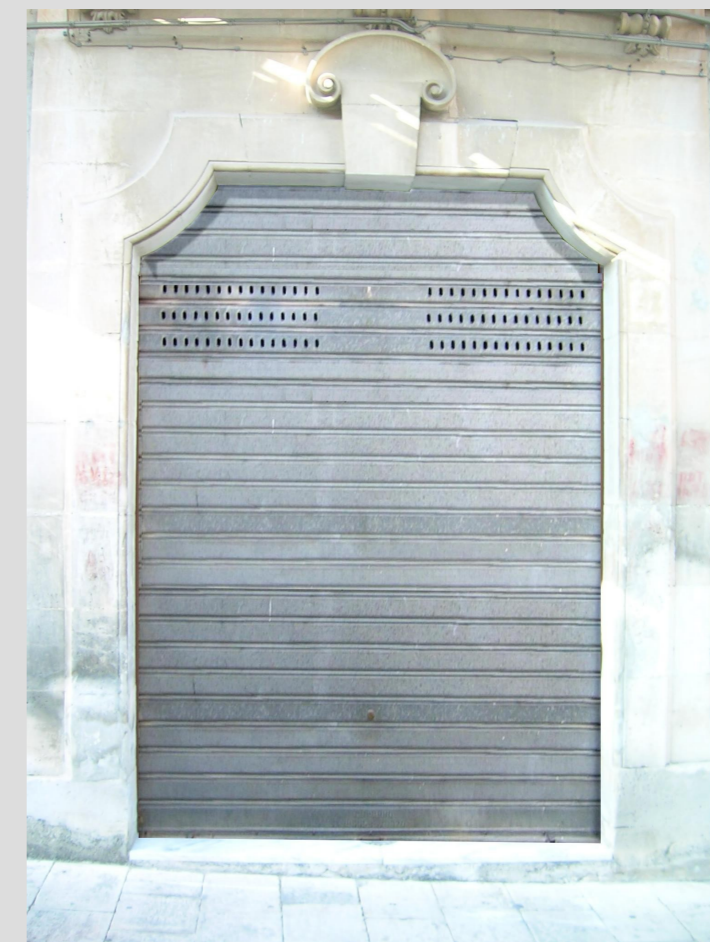
VANO DI ACCESSO A LOCALE GARAGE CON INFISSO IN LAMIERINO ZINGATO NON TINTEGGIATO, NON CONFORME AI CARATTERI TIPOLOGICI DEL CENTRO STORICO

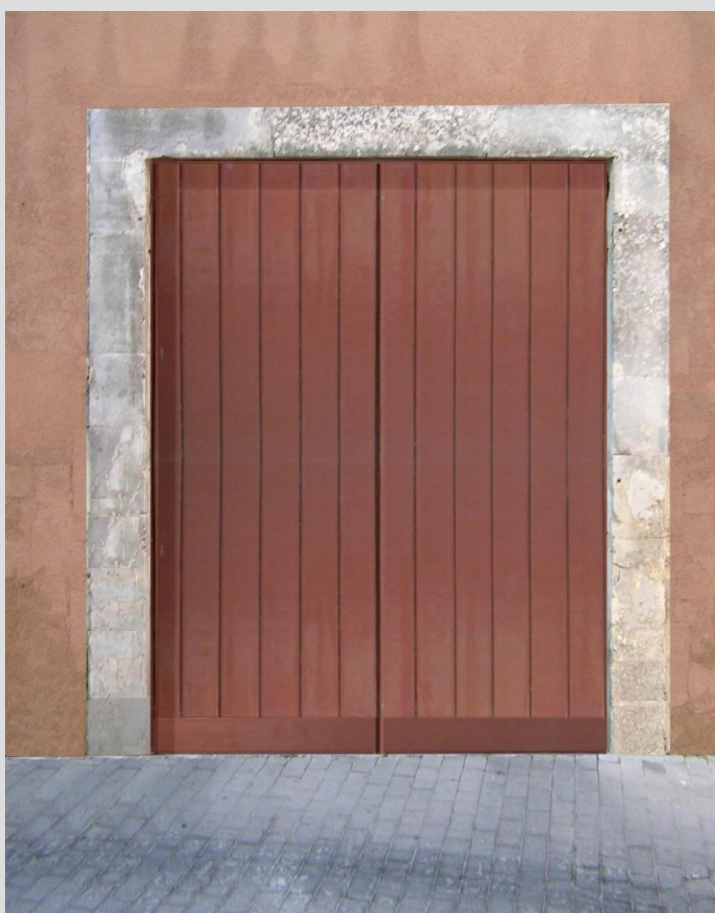
VANO DI ACCESSO A LOCALE GARAGE CON INFISSO IN LEGNO A DOGHE VERTICALI SMALTATE A DUE ANTE CONFORME AI CARATTERI TIPOLOGICI DEL CENTRO STORICO

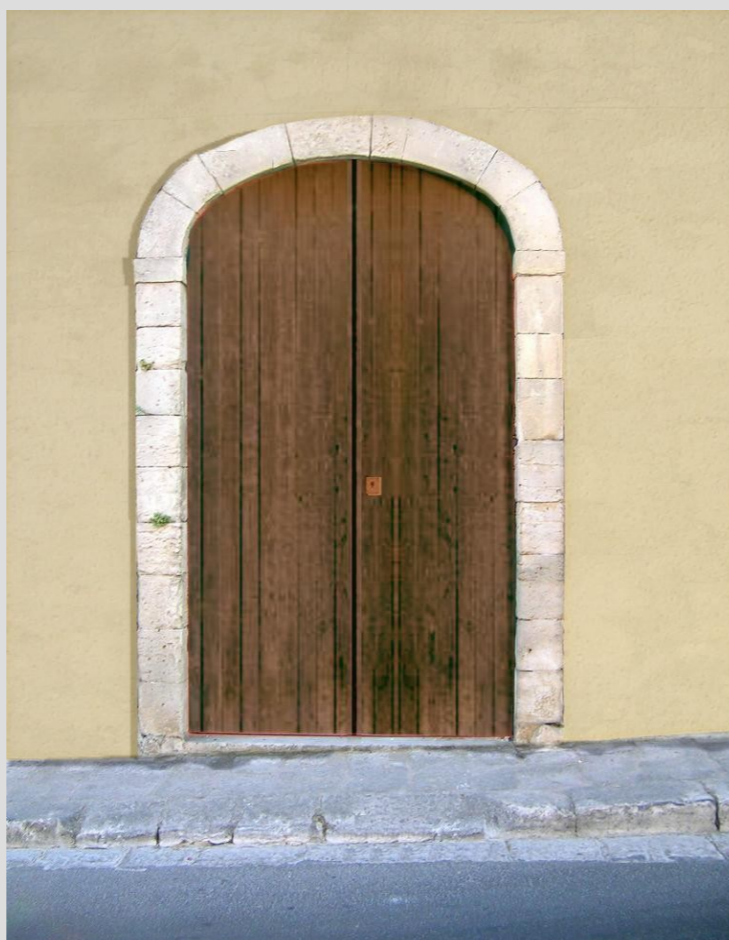
VANO DI ACCESSO A LOCALE GARAGE CON INFISSO IN LEGNO A DOGHE VERTICALI SMALTATE A DUE ANTE CONFORME AI CARATTERI TIPOLOGICI DEL CENTRO STORICO

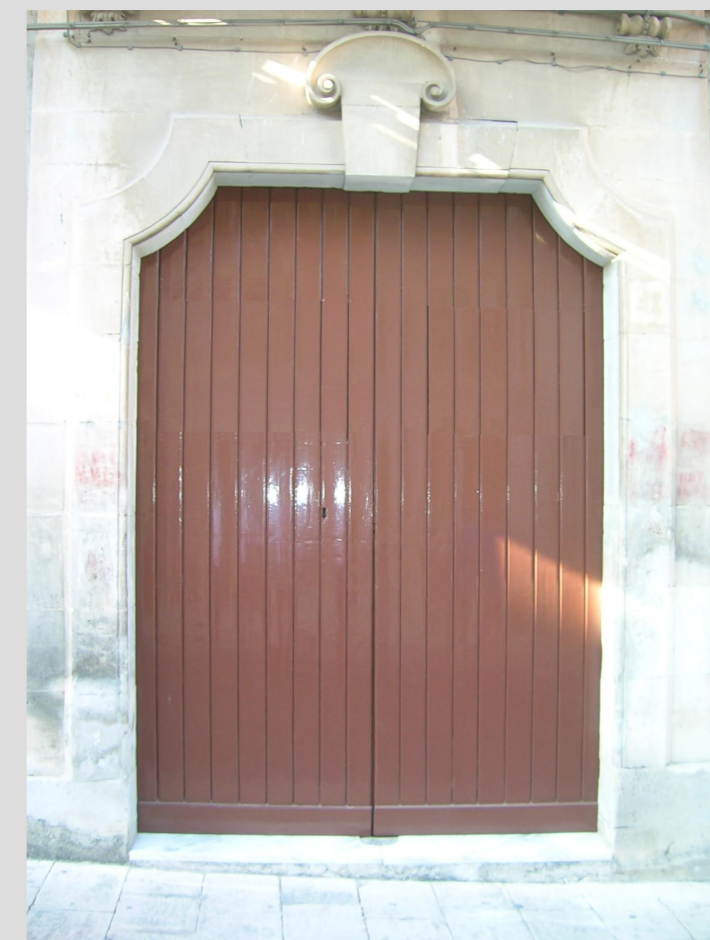
VANO DI ACCESSO A LOCALE GARAGE CON INFISSO IN LEGNO A DOGHE VERTICALI SMALTATE A DUE ANTE CONFORME AI CARATTERI TIPOLOGICI DEL CENTRO STORICO
