Città di Ragusa

VARIANTE GENERALE AL P.R.G. E PIANO PARTICOLAREGGIATO CENTRO STORICO RAGUSA

INTERVENTI TIPO ESEMPLIFICATIVI

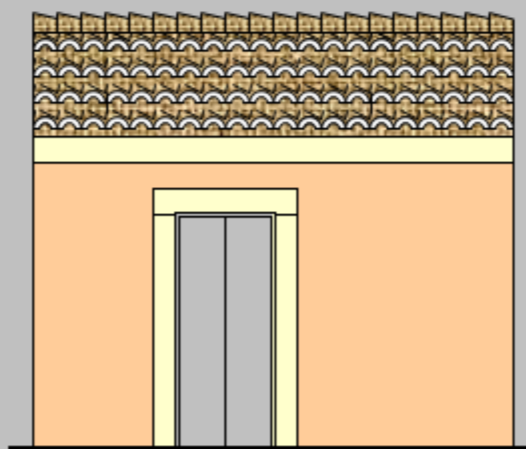
ARCHITRAVE RIVESTITO  
DA LASTRA DI CALCARE -  
STRUTTURA PORTANTE  
IN C.A. O TRAVE IPE ,  
PIEDRITTI COSTITUITI DA  
CONCI DI CALCARE ,  
INFISSO IN LEGNO

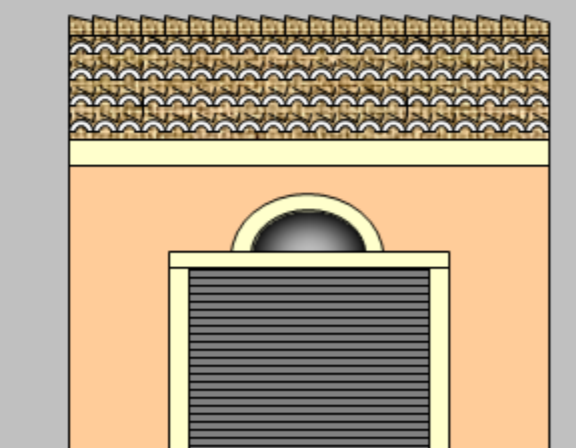
ARCHITRAVE RIVESTITO  
DA LASTRE DI CALCARE -  
STRUTTURA PORTANTE  
IN C.A. O TRAVE IPE,  
PIEDRITTI COSTITUITI DA  
CONCI DI CALCARE,  
INFISSO IN LAMIERA  
VERNICIATA A DOGHE  
ORIZZONTALI

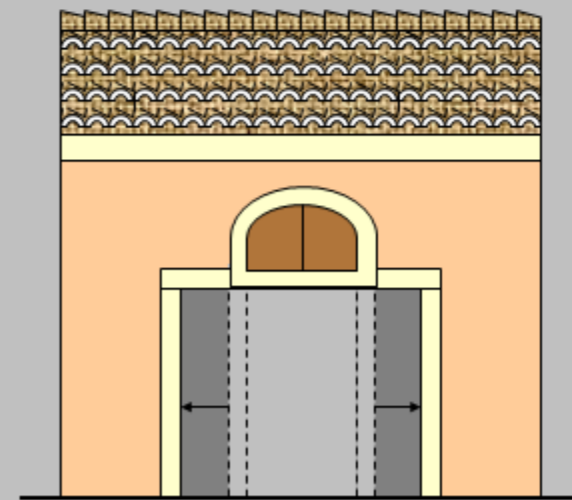
RIFACIMENTO ARCO A  
SESTO RIBASSATO IN  
CONCI DI CALCARE,  
INFISSO IN LEGNO CON  
VERNICE COPRENTE A  
DOGHE VERTICALI

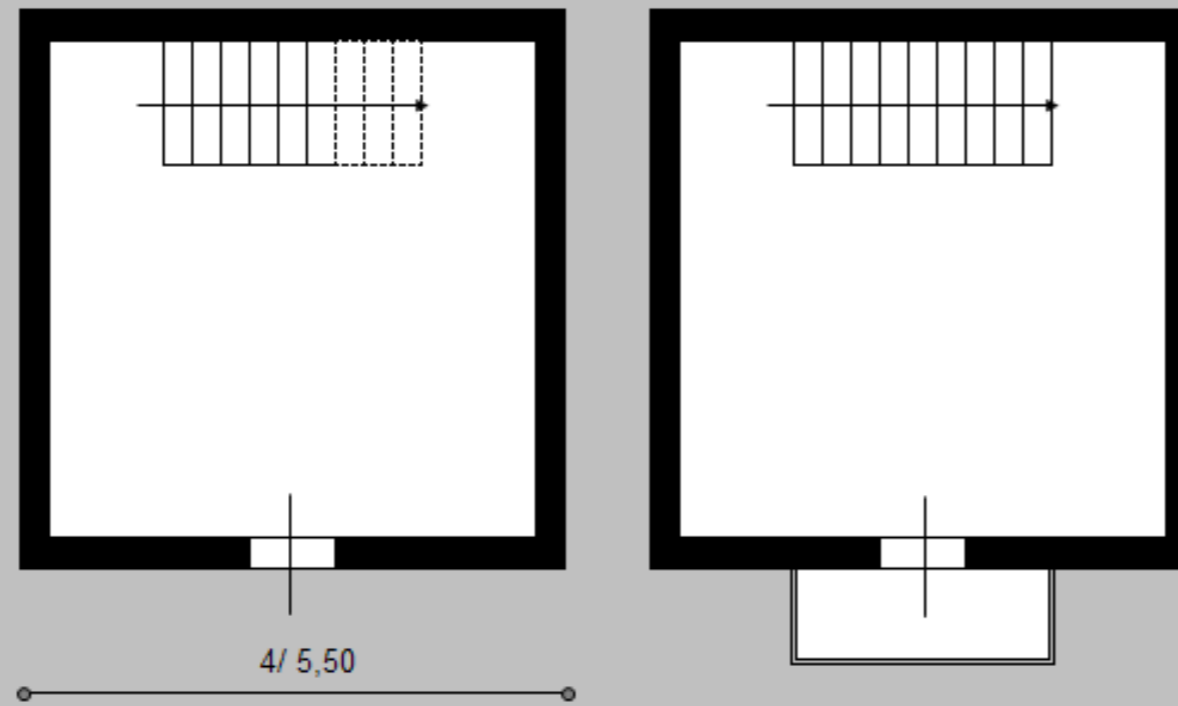
STATO DI FATTO

ARCHITRAVE CON  
NUOVA MODANATURA DI  
RIVESTIMENTO, CON  
PROFILO ANALOGO A  
QUELLO ESISTENTE  
ESTESO A TUTTA LA  
LUCE - STRUTTURA  
PORTANTE IN C.A. O IN  
TRAVE IPE, PIEDRITTI  
COSTITUITI DA CONCI  
CALCARE, INFISSO  
TEMBURATO IN  
ALLUMINIO  
PREVERNICIATO

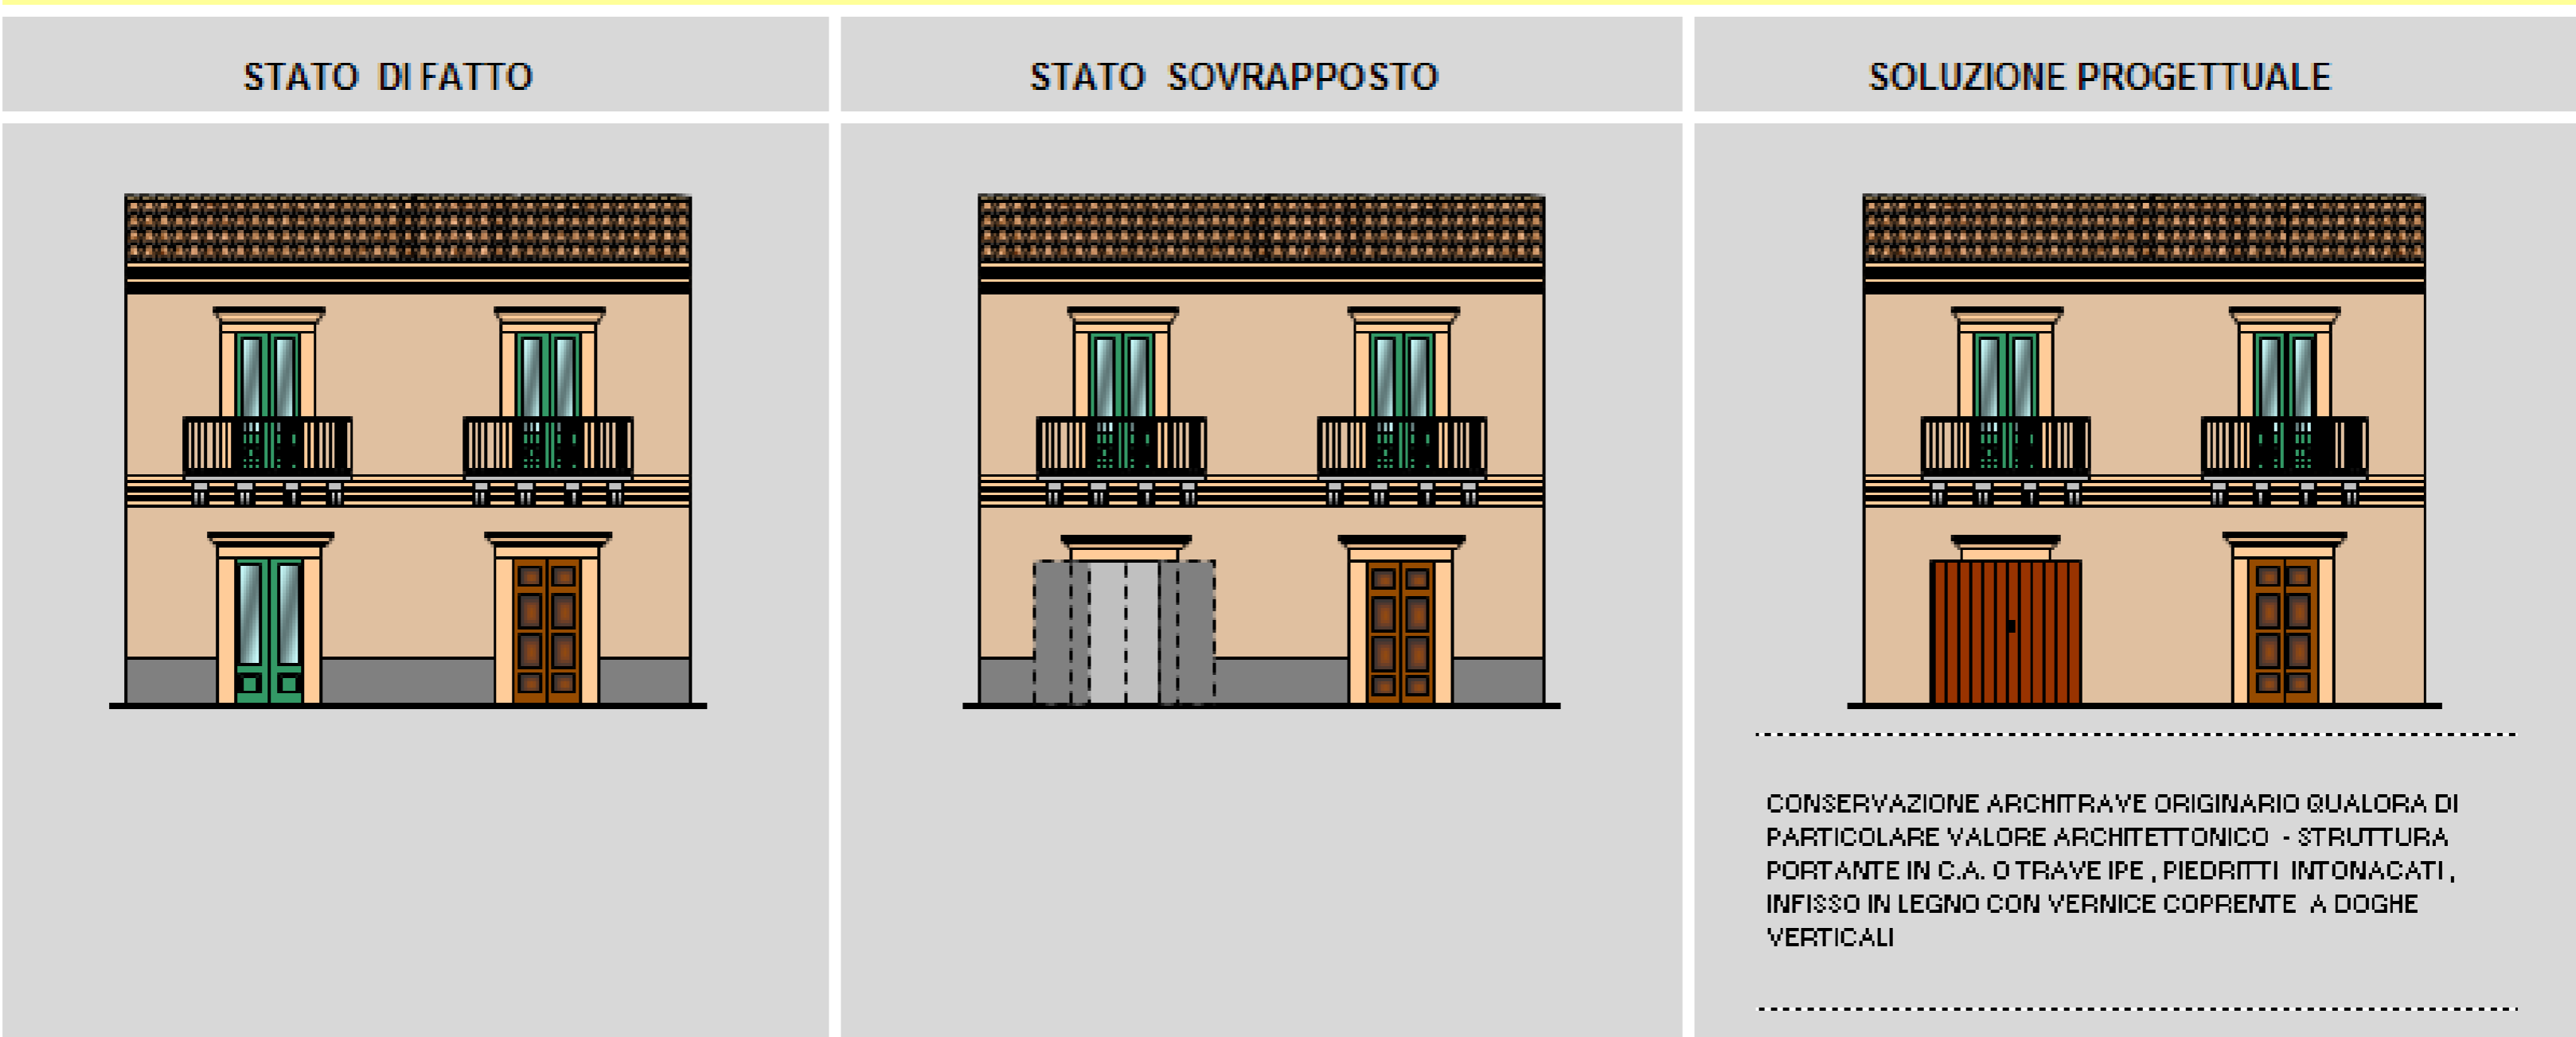
EDILIZIA DI IMPIANTO PRECEDENTE AGLI ANNI 50 - BICELLULARE A DUE MODILI IN FACCIA A DUE LIVELLI

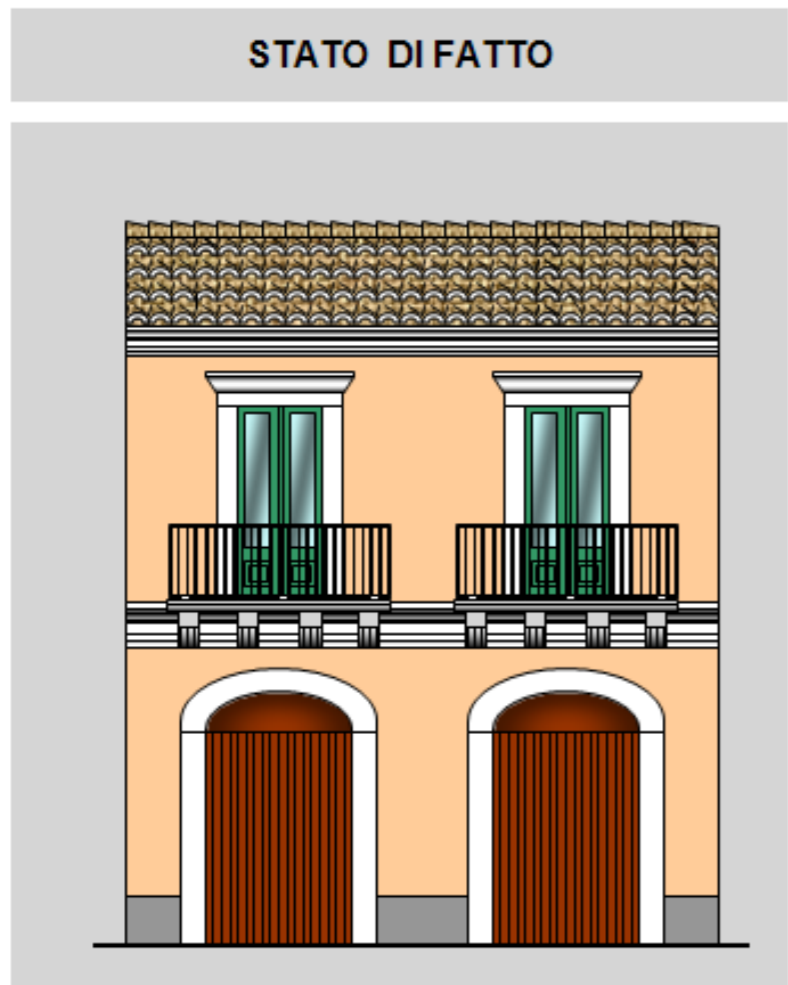
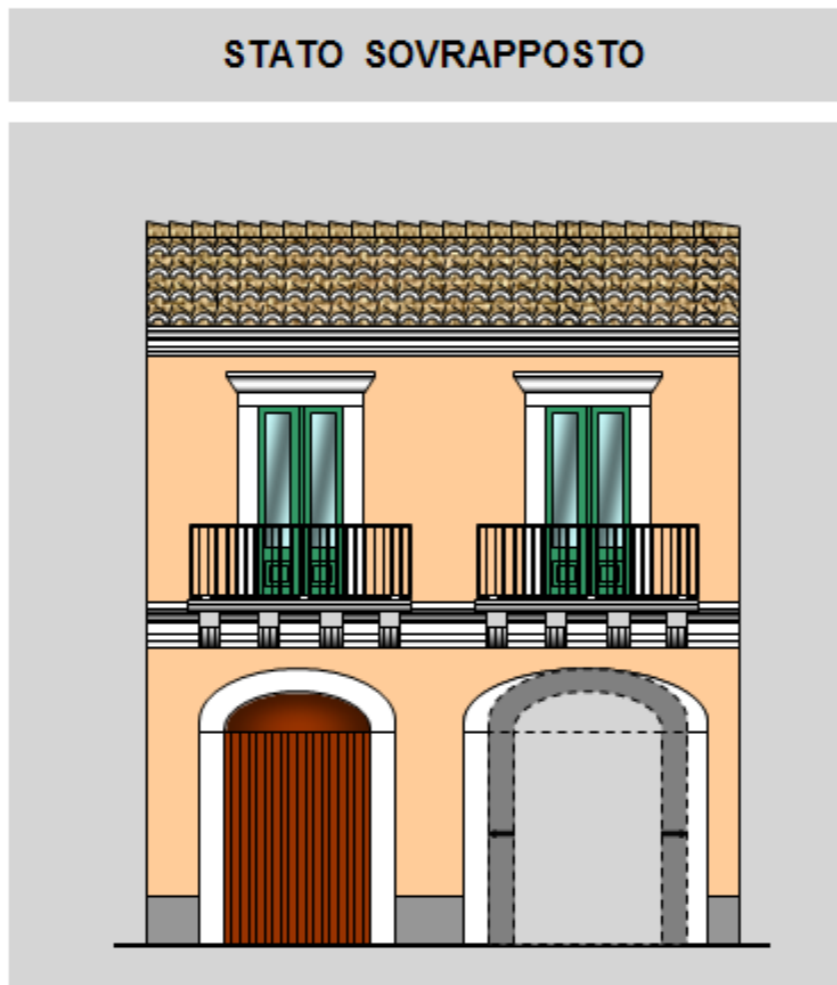
EDILIZIA DI IMPIANTO PRECEDENTE AGLI ANNI '50, BICELLULARE A UN MODULO IN FACCIATA SU DUE LIVELLI

RIFACIMENTO ARCO A SESTO RIBASSATO IN CONCI DI CALCARE , PIEDRITTI IN CALCARE , INFISSO IN LEGNO CON VERNICE COPRENTE A DOGHE VERTICALI

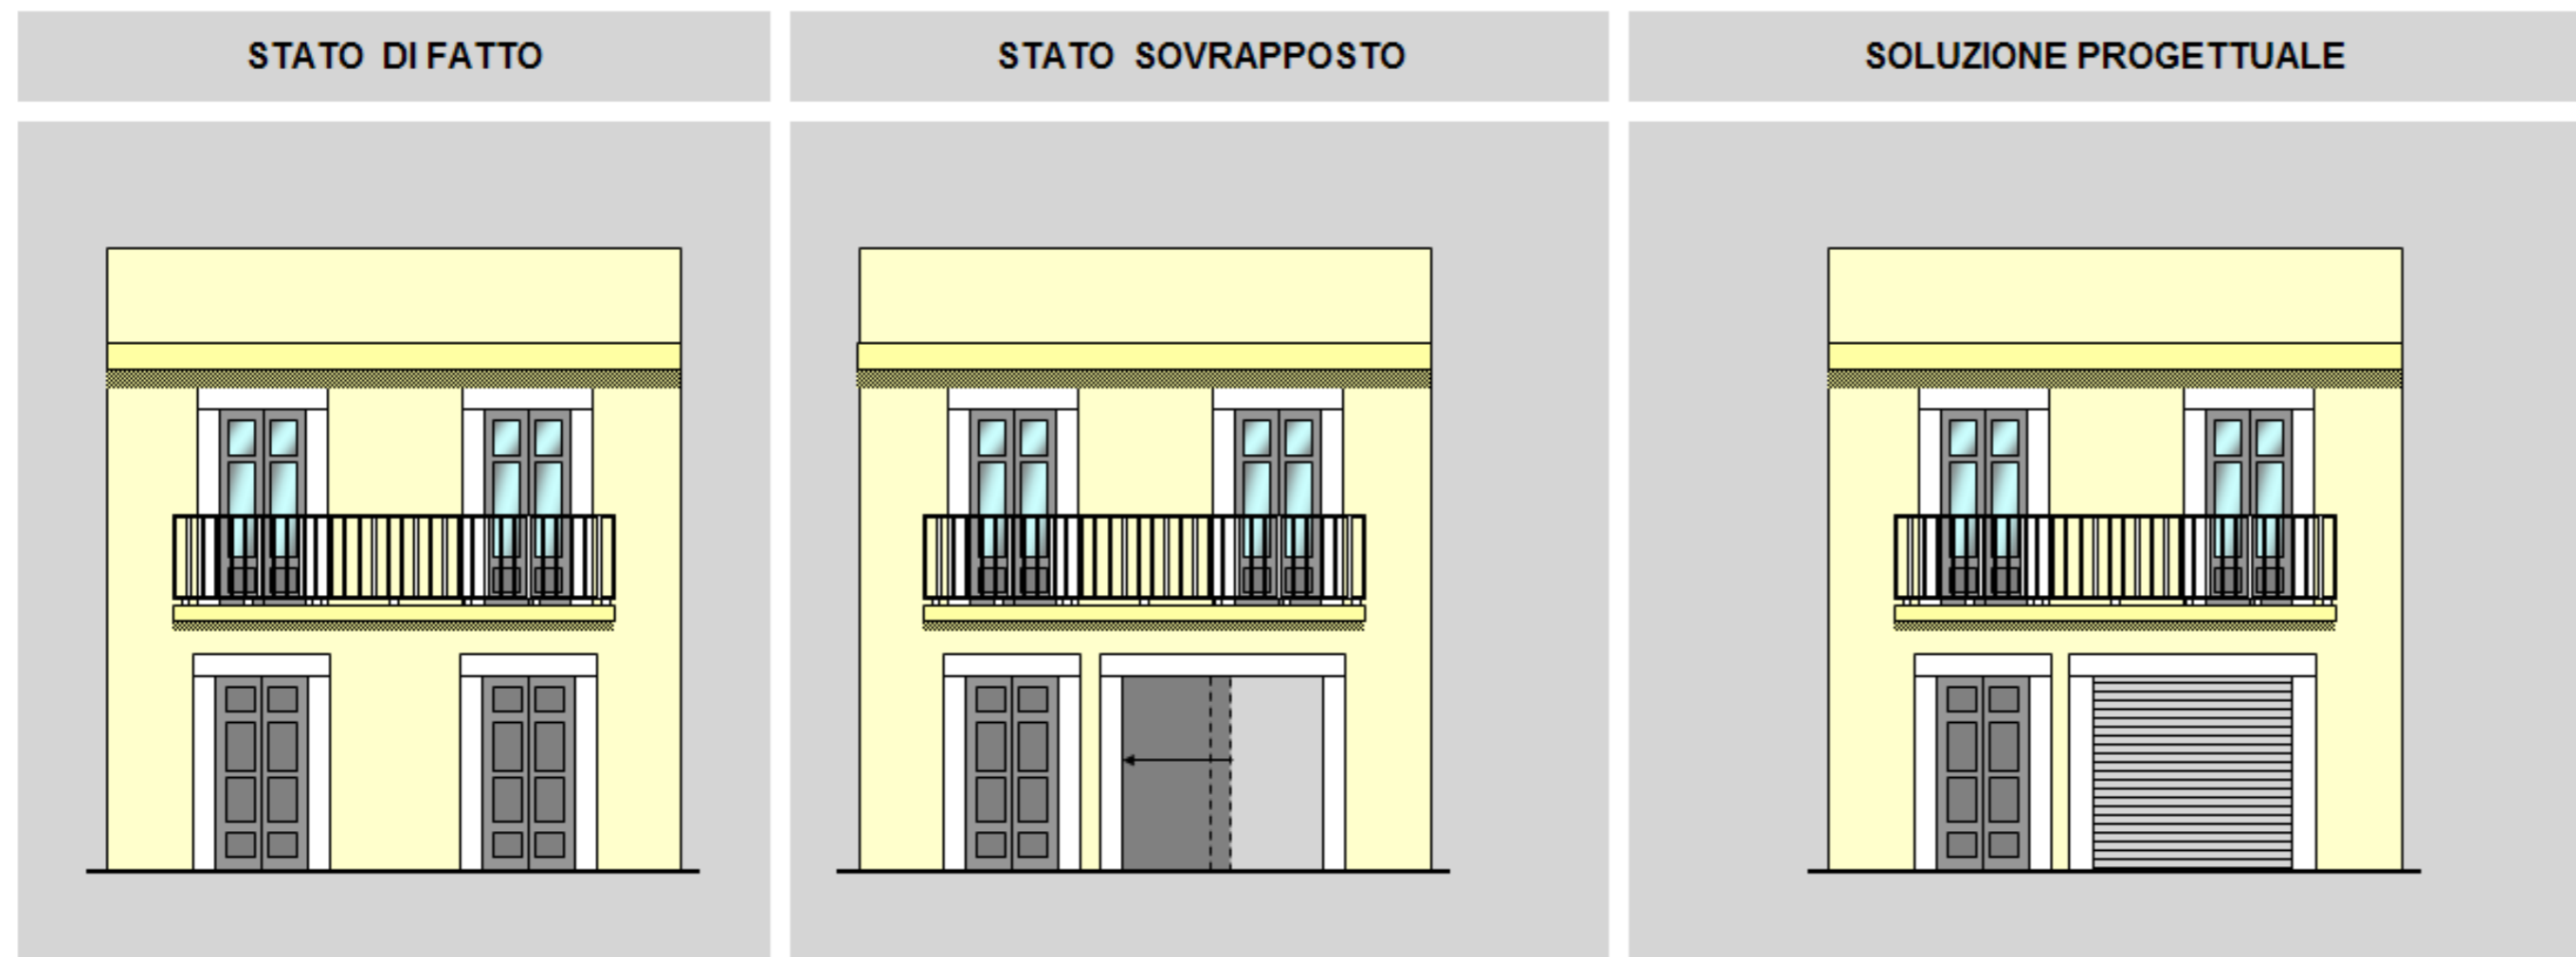
EDILIZIA DI IMPIANTO PRECEDENTE AGLI ANNI '50, BICELLULARE A UN MODULO IN FACCIATA SU DUE LIVELLI

ARCHITRAVE RIVESTITO DA LASTRA DI CALCARE - STRUTTURA PORTANTE IN C.A. O TRAVE IPE , PIEDRITTI COSTITUITI DA CONCI DI CALCARE , INFISSO IN LAMIERA VERNICIATA A DOGHE ORIZZONTALI

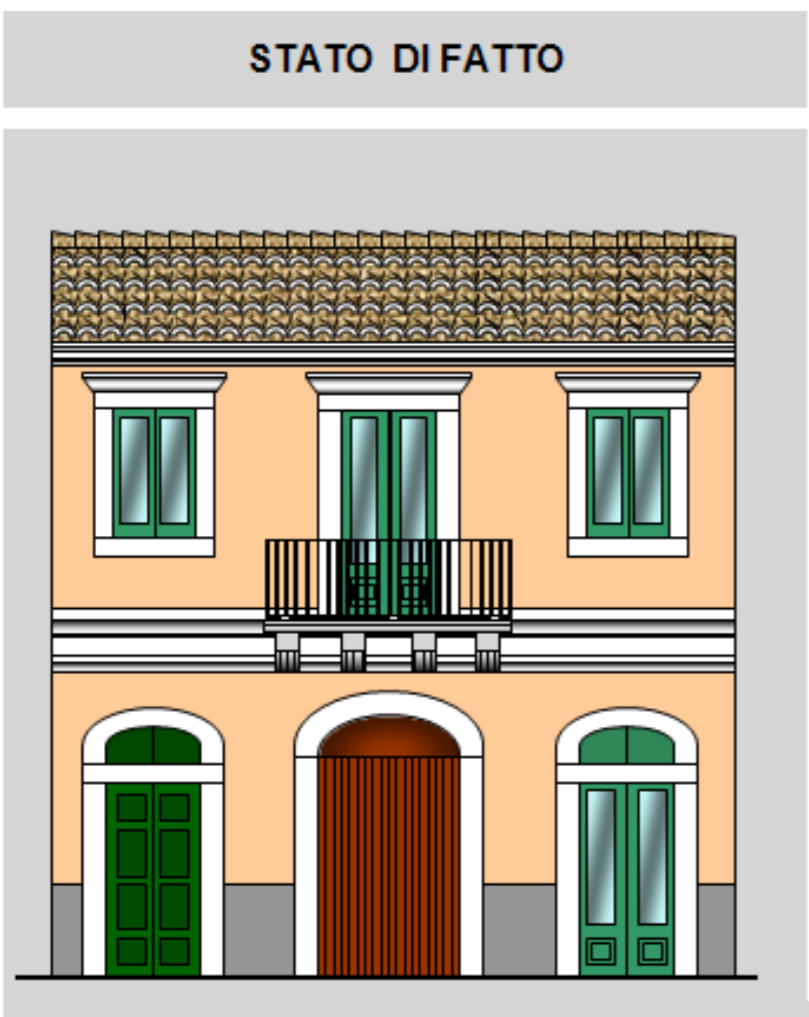
EDILIZIA DI IMPIANTO PRECEDENTE AGLI ANNI '50, BICELLULARE AD UN MODULO E MEZZO IN FACCIA TA SU DUJE LIVELLI

RIFACIMENTO ARCO A SESTO RIBASSATO IN CONCI DI CALCARE ,  
 PIEDRITTI IN CALCARE , INFISSO IN LEGNO CON VERNICE COPRENTE A DOGHE VERTICALI

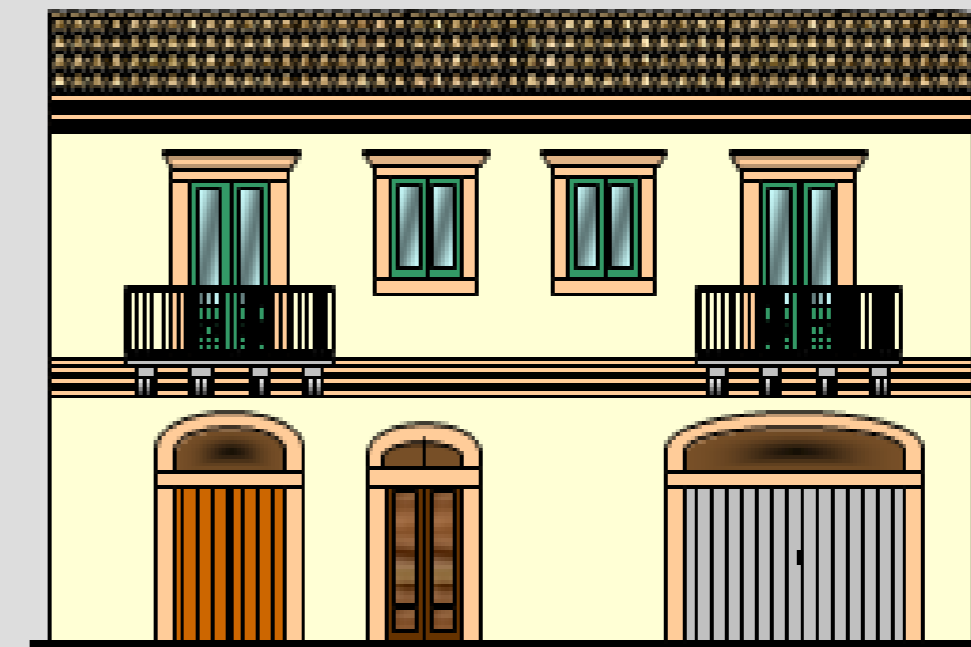
SOLUZIONE PROGETTUALE

NON COERENTE CON I  
CARATTERI TIPOLOGICI  
DELL'UNITA' EDILIZIA  
ORIGINARIA

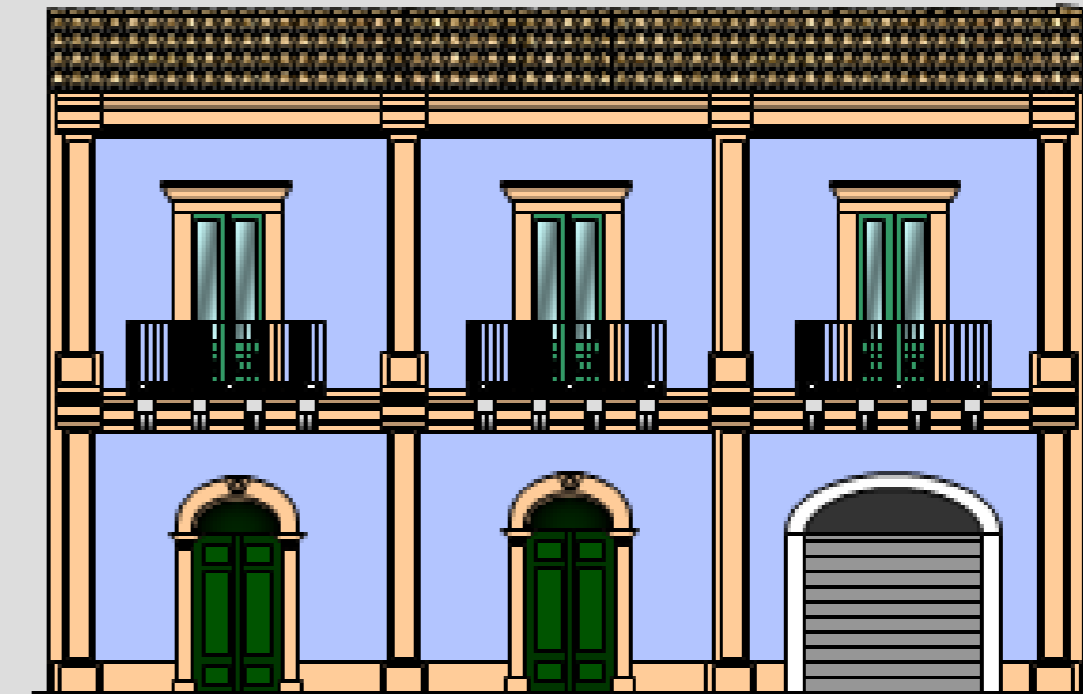
SOLUZIONE PROGETTUALE

NON COERENTE CON I CARATTERI  
TIPOLOGICI DELL'UNITA' EDILIZIA ORIGINARIA

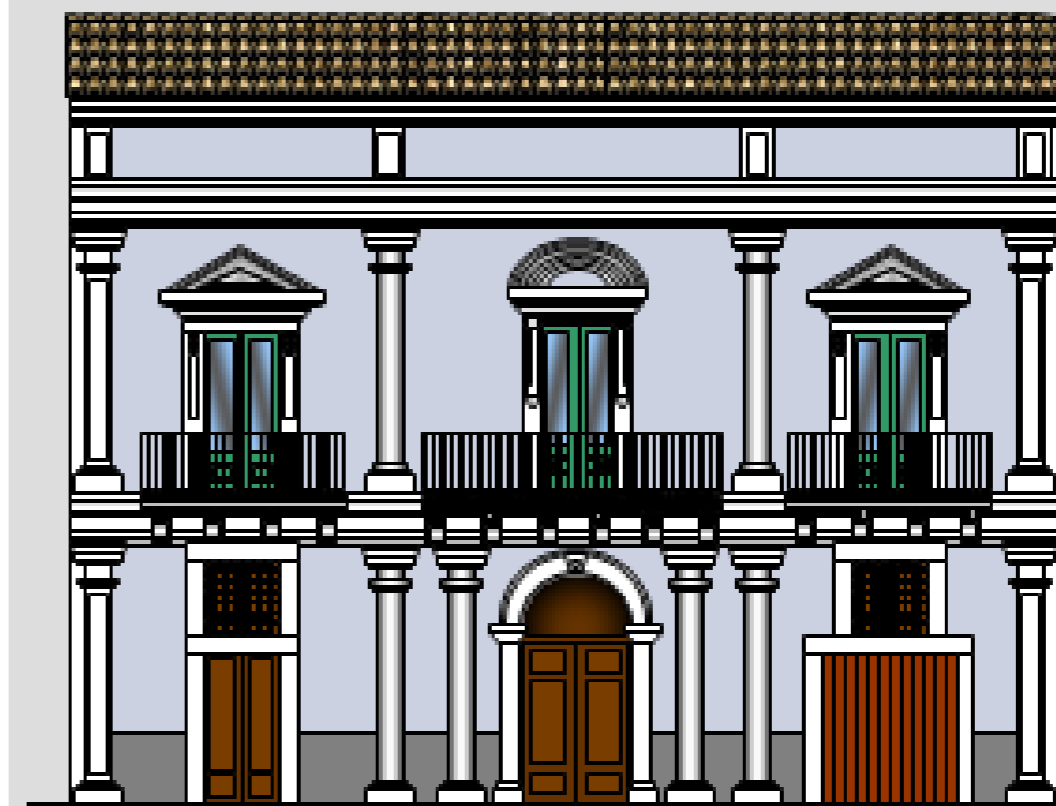
SOLUZIONE PROGETTUALE

NON COERENTE CON I CARATTERI TIPOLOGICI DELL'UNITA' EDILIZIA ORIGINARIA

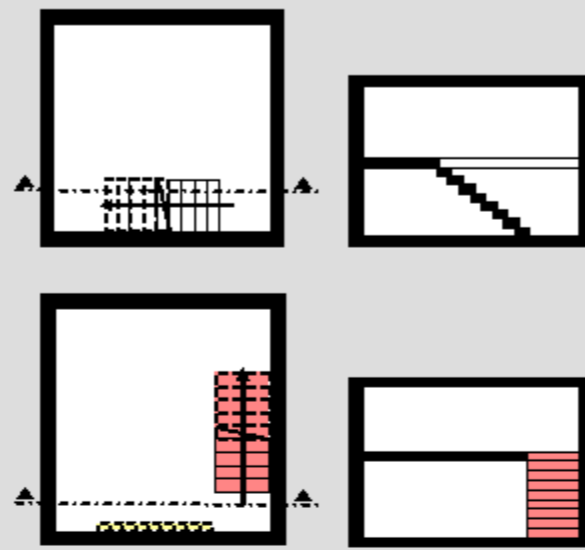
EDILIZIA DI BASE T1 : SPOSTAMENTO SCALA SENZA PREGIO CON MANTENIMENTO LETTURA TRACCIA ORIGINARIA

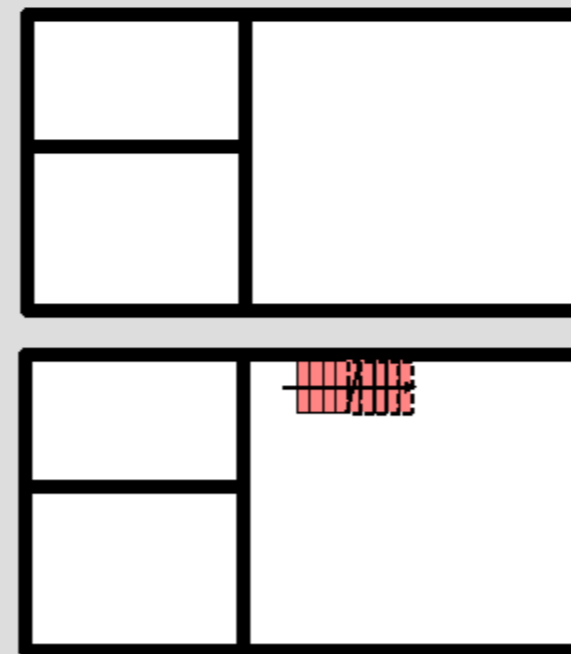
PALAZZETTO T2 : INSERIMENTO NUOVA SCALA UBICATA IN VANO PRINCIPALE

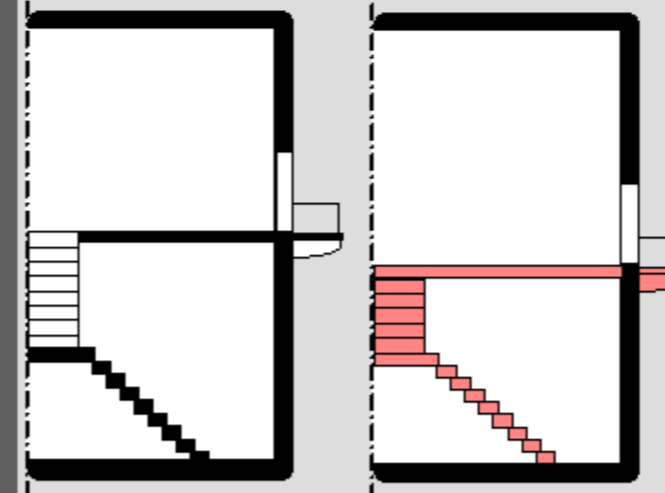
T1, T2, T3, T4, T5 : RIMODULAZIONE SCALA CON MODIFICA QUOTA PIANO DI CALPESTIO, BALCONE ED APERTURA ESTERNA

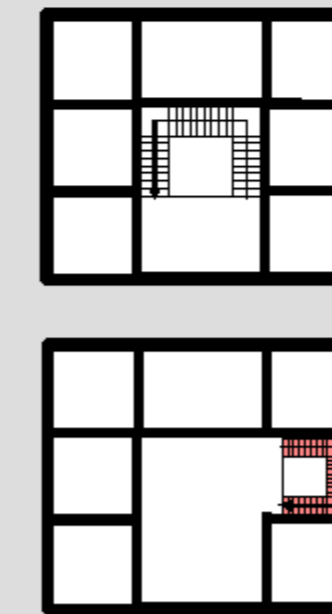
T3: SPOSTAMENTO SCALA MEDIANTE DEMOLIZIONE E RICOSTRUZIONE CHE SI CONFIGURAZIONE COME ALTERAZIONE DEI CARATTERI TIPOLOGICI DELL'UNITA' EDILIZIA

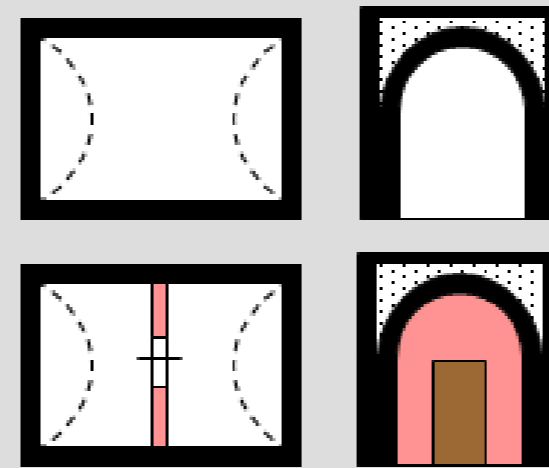
DIVISIONE DI VANO VOLTATO MEDIANTE REALIZZAZIONE DI PARETE POSTA IN SENSO ORTOGONALE ALLE GENERATRICI DELLA VOLTA

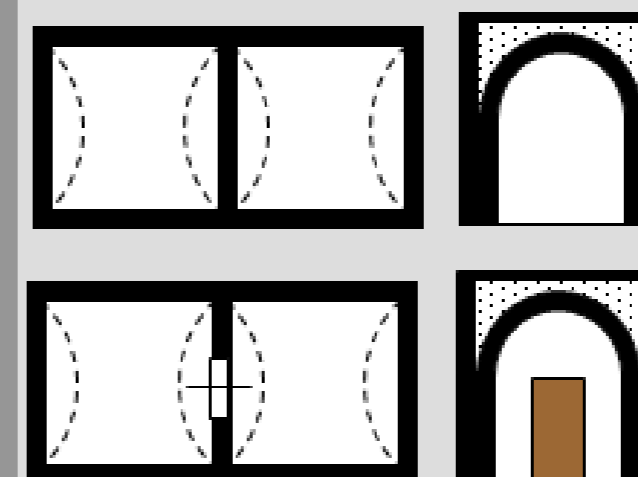
COLLEGAMENTO VANI VOLTATI MEDIANTE DEMOLIZIONE PARZIALE DI PARETE IN MURATURA (STRUTTURALE) E REALIZZAZIONE VANO PORTA

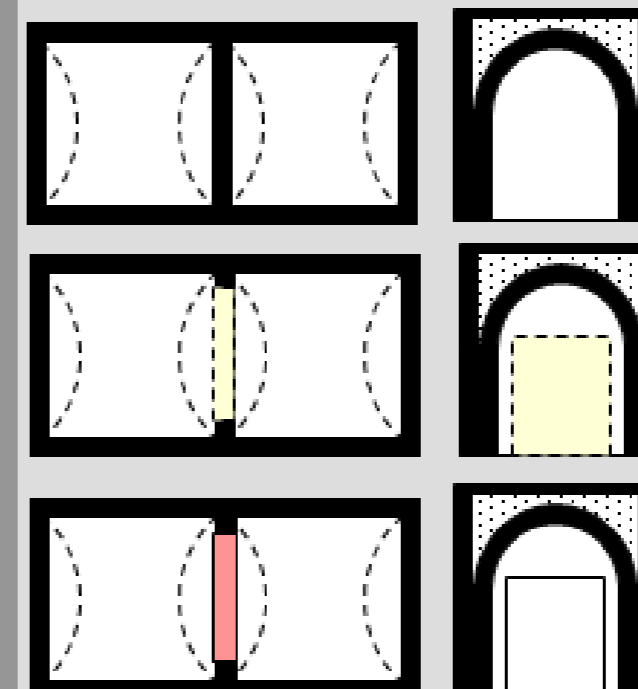
COLLEGAMENTO VANI VOLTATI MEDIANTE DEMOLIZIONE DI PARETE IN MURATURA (STRUTTURALE) PREVALENTE RISPETTO ALLA PARTE RESIDUALE

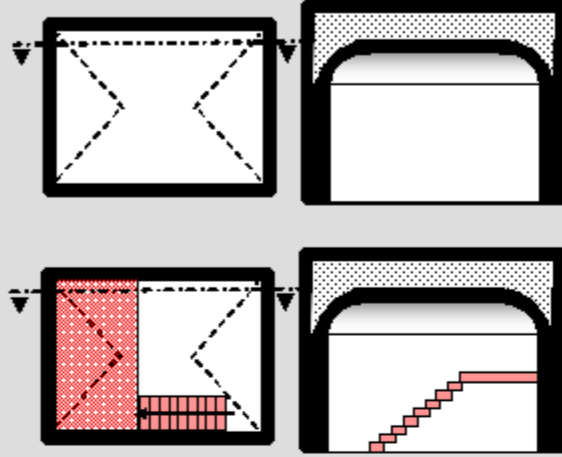
REALIZZAZIONE DI SOPPALCO DI SUPERFICIE INFERIORE ALLA META' DEL VANO VOLTATO AL FINE DI CONSENTIRE LA LETTURA DELLA VOLTA

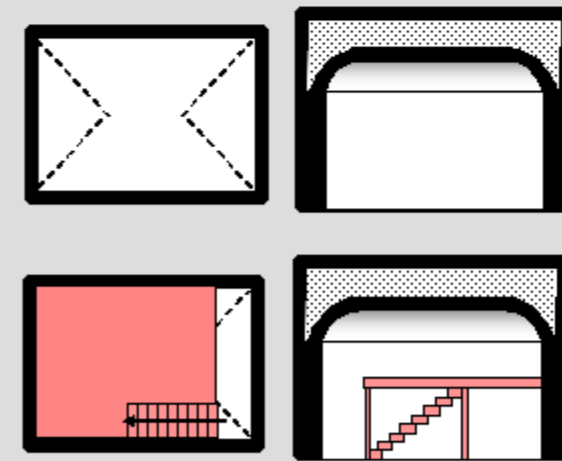
REALIZZAZIONE DI SOPPALCO DI SUPERFICIE SUPERIORE ALLA META' DEL VANO VOLTATO CON LIMITAZIONE DELLA LETTURA DELLA SUPERFICIE VOLTATA

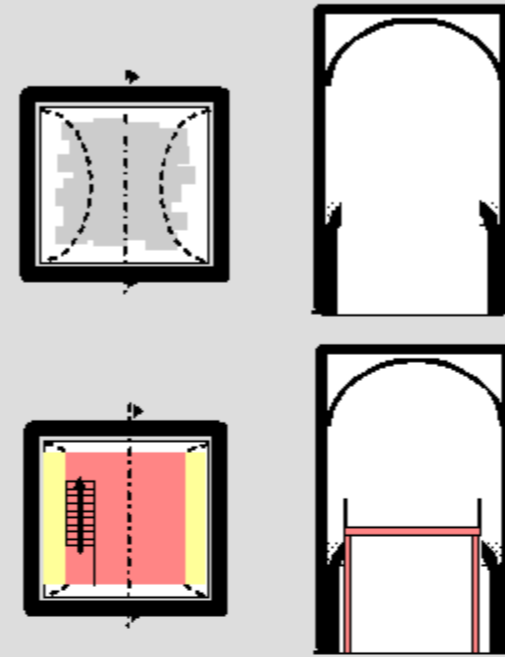
REALIZZAZIONE DI SOPPALCO IN SOSTITUZIONE DEL RIPIRESTINO DELLA VOLTA REALE CROLLATA

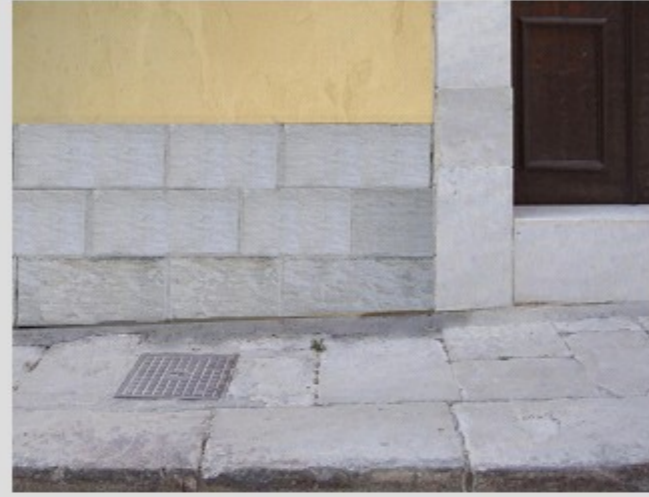
EDILIZIA DI BASE TI: APPLICAZIONE LASTRE IN PIETRA PECE A FORMA RETTANGOLARE CON LATO MAGGIORE POSTO IN ORIZZONTALE, A GIUNTO SFALSATO

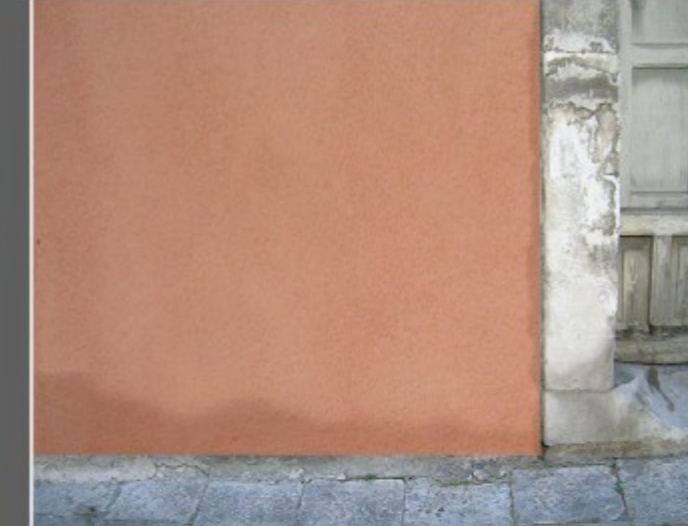
EDILIZIA DI BASE TI: ASSENZA DI ZOCCOLATURA

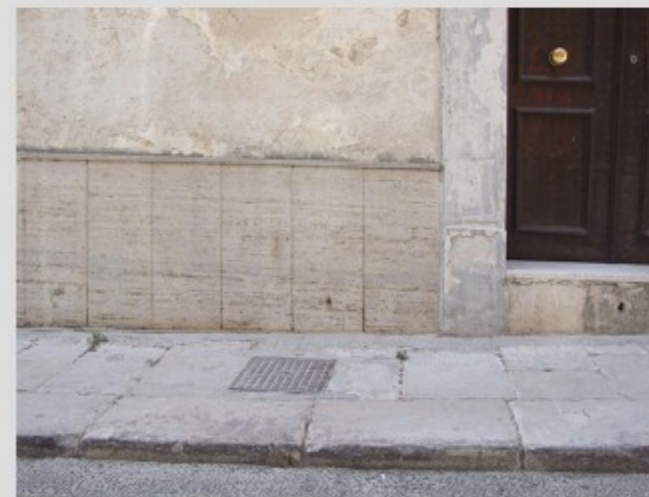
EDILIZIA DI BASE TI: APPLICAZIONE LASTRE IN TRAVERTINO A FORMA RETTANGOLARE CON LATO MAGGIORE POSTO IN VERTICALE

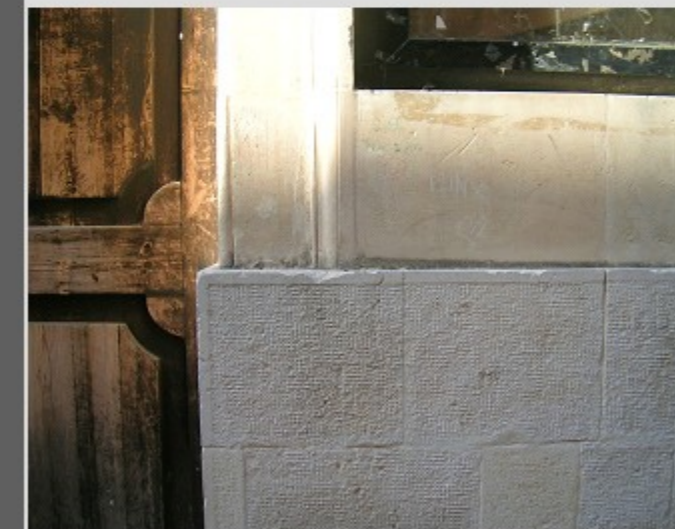
PALAZZO: CONCIDIPIETRA CALCAREA BUGGIARDATA

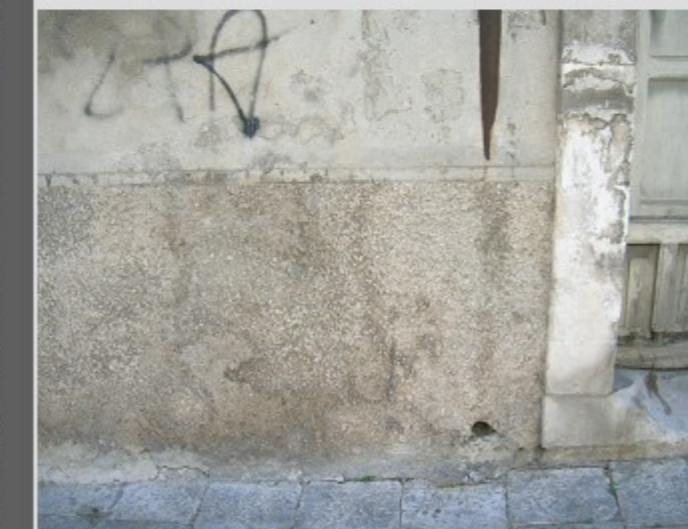
EDILIZIA DI BASE TI: APPLICAZIONE MALTA CEMENTIZIA RINZAFFATA

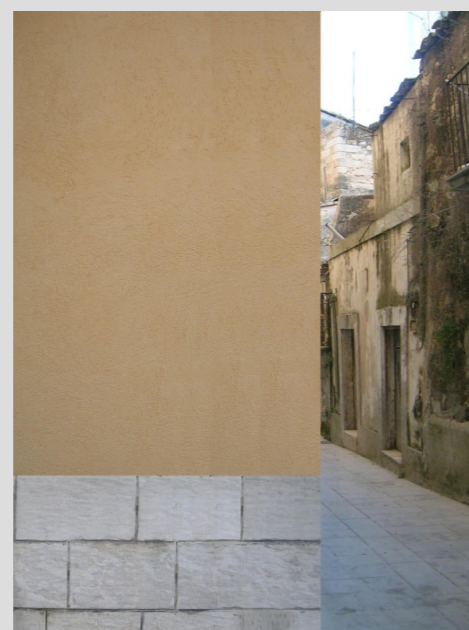
EDILIZIA DI BASE T1: APPLICAZIONE LASTRE IN PIETRA CALCAREA LISCIA A FORMA RETTANGOLARE CON LATO MAGGIORE POSTO IN ORIZZONTALE, A GIUNTO SFALSATO

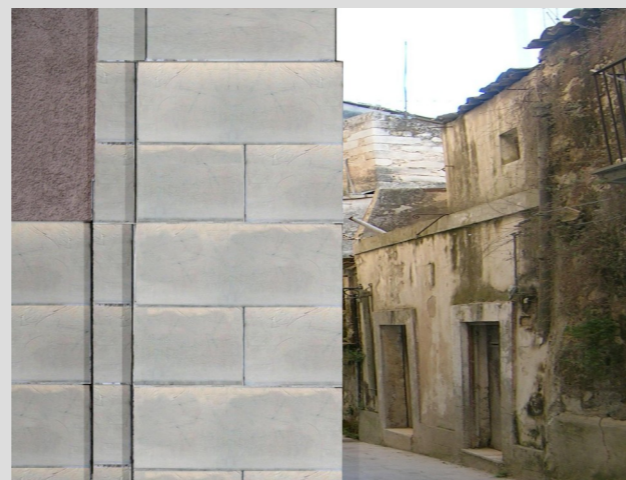
EDILIZIA DI BASE T1: APPLICAZIONE LASTRE IN PIETRA CALCAREA LISCIA A FORMA RETTANGOLARE CON LATO MAGGIORE POSTO IN ORIZZONTALE, A GIUNTO SFALSATO

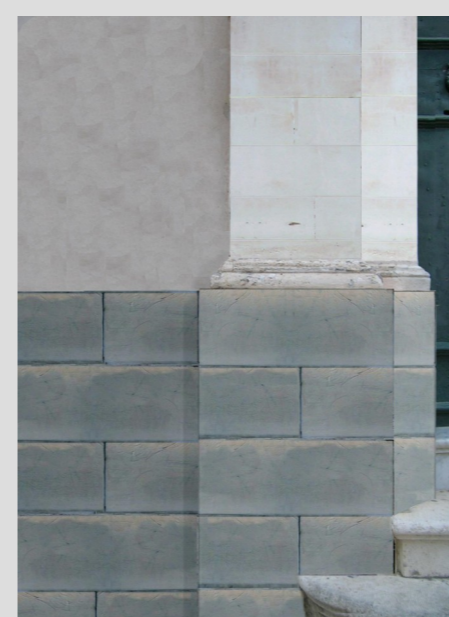
PALAZZO T3: INSERIMENTO CONCI IN PIETRA CALCAREA LISCIA A FORMA RETTANGOLARE CON LATO MAGGIORE POSTO IN ORIZZONTALE, A GIUNTO SFALSATO

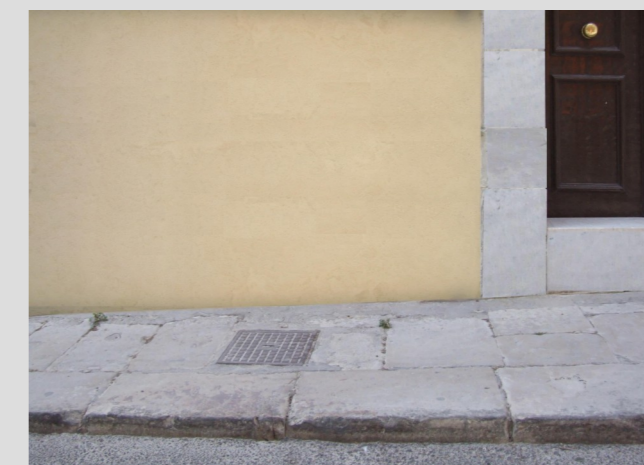
EDILIZIA DI BASE T1: ASSENZA DI ZOCCOLATURA,

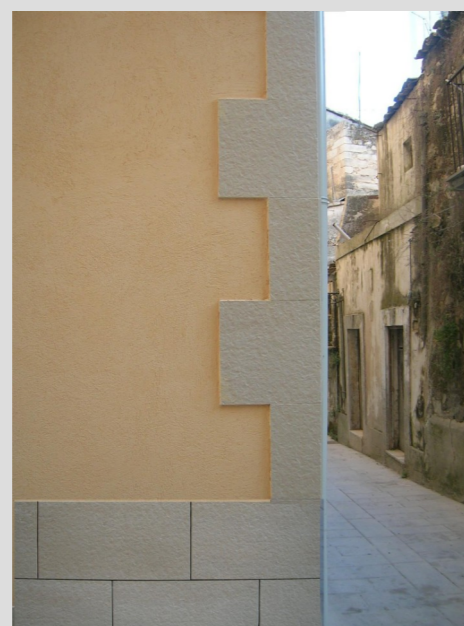
EDILIZIA DI BASE T1: APPLICAZIONE LASTRE IN PIETRA CALCAREA BUGGIARDATA A FORMA RETTANGOLARE CON LATO MAGGIORE POSTO IN ORIZZONTALE, RIVESTIMENTO SPIGOLO CON LASTRE POSTE A DENTE DI SEGA SOLUZIONE INADEGUATA NELLO SCHEMA COMPOSITIVO E NELLE CARATTERISTICHE MATERICHE

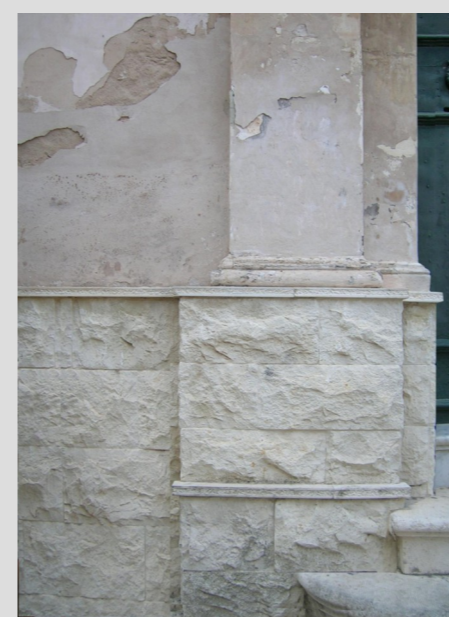
PALAZZO T3: SOVRAPPOSIZIONE BUGNATO DI CALCARE SU CONCI DI CALCARE LISCI, SOLUZIONE INADEGUATA NELLO SCHEMA COMPOSITIVO E NELLE CARATTERISTICHE MATERICHE

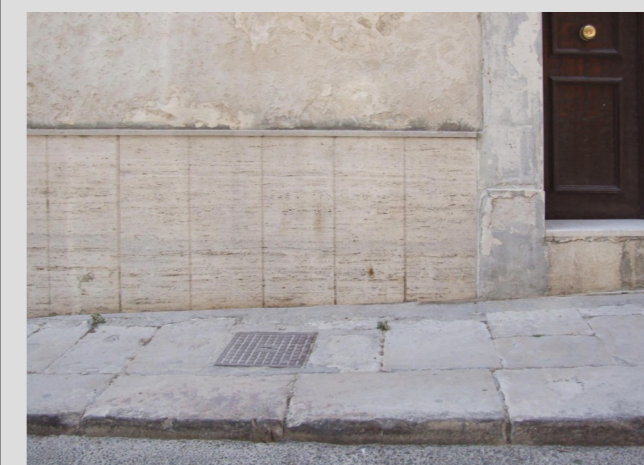
EDILIZIA DI BASE T1: APPLICAZIONE LASTRE IN TRAVERTINO A FORMA RETTANGOLARE CON LATO MAGGIORE POSTO IN VERTICALE

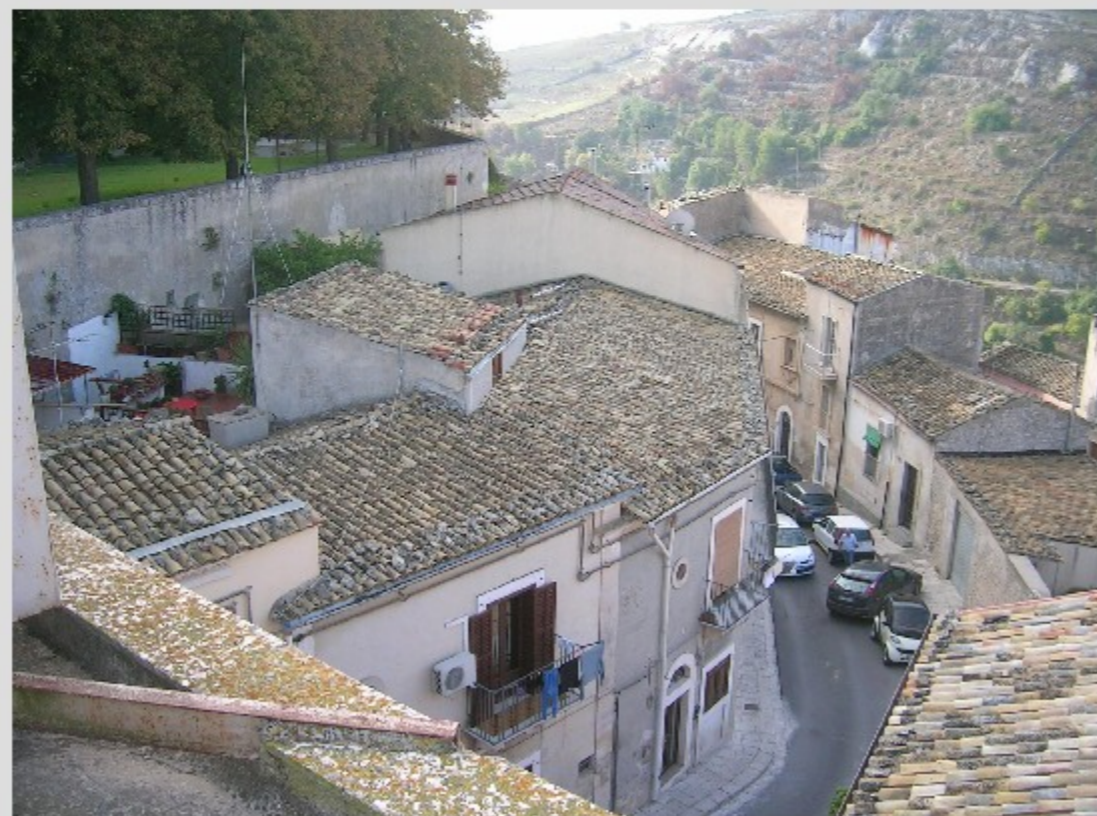
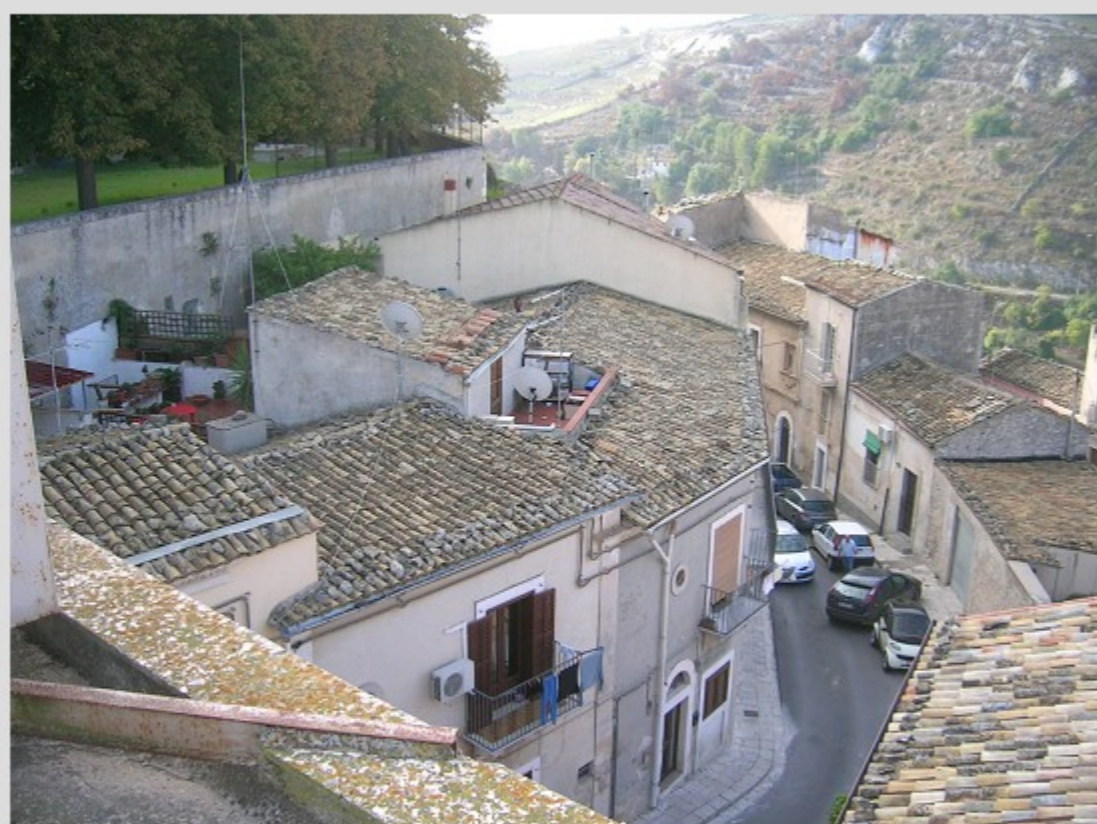
REALIZZAZIONE TERRAZZO DI PERTINENZA CORPO TECNICO ESISTENTE CON ESTENSIONE RIDOTTA RISPETTO ALLA FALDA DI COPERTURA, NON DIRETTAMENTE VISIBILE DALLA STRADA E DA VISUALI PANORAMICHE

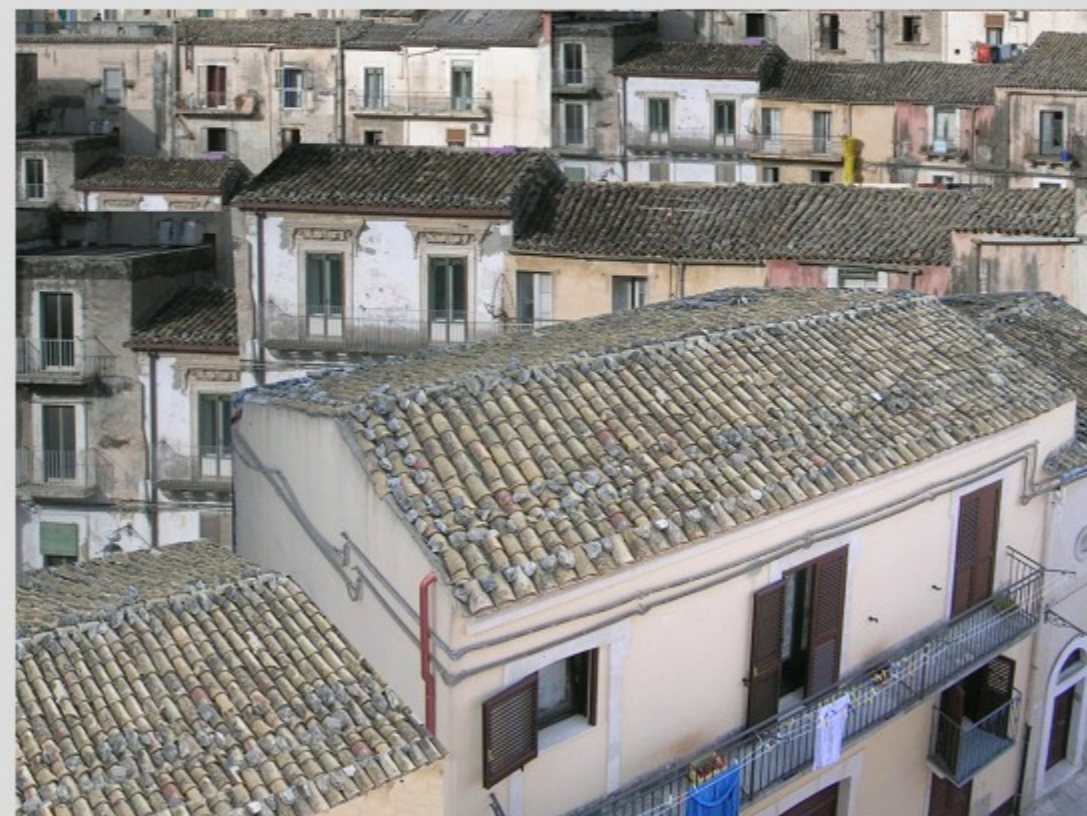
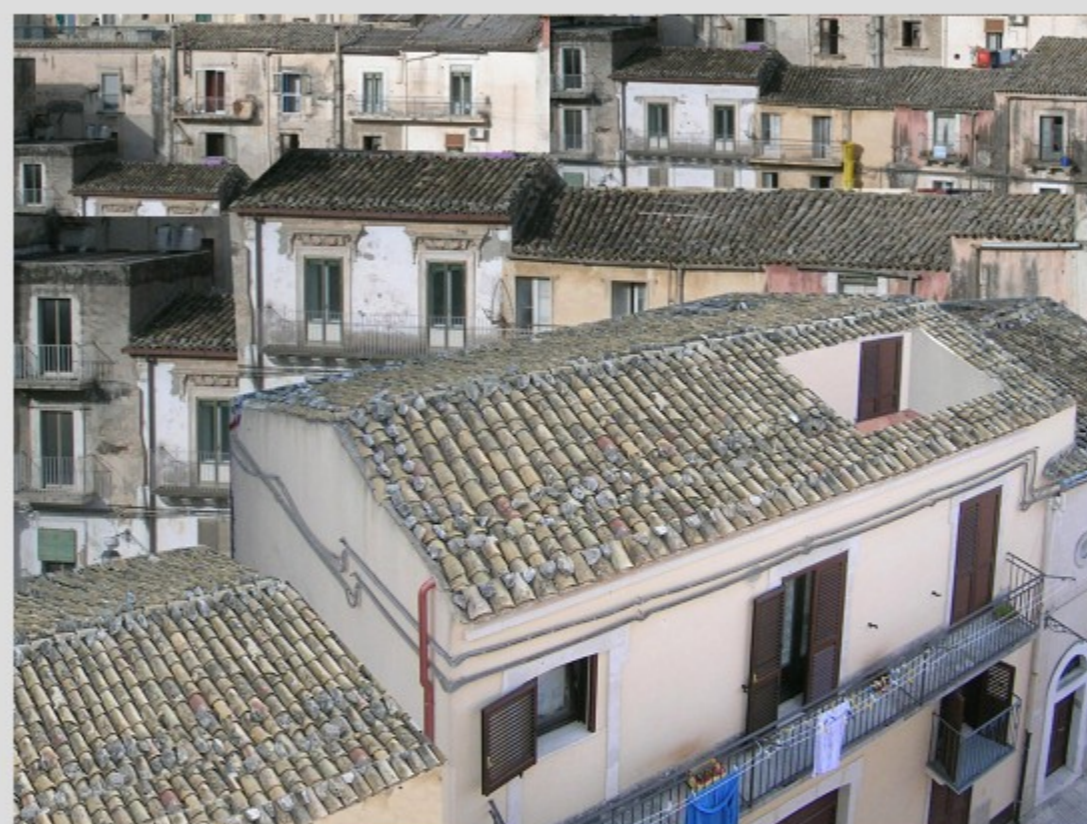
REALIZZAZIONE TERRAZZO CON ESTENSIONE RIDOTTA RISPETTO ALLA FALDA DI COPERTURA NON DIRETTAMENTE VISIBILE DALLA STRADA E DA VISUALI PANORAMICHE
