Città di Ragusa

VARIANTE GENERALE AL P.R.G. E PIANO PARTICOLAREGGIATO CENTRO STORICO RAGUSA

INTERVENTI TIPO ESEMPLIFICATIVI

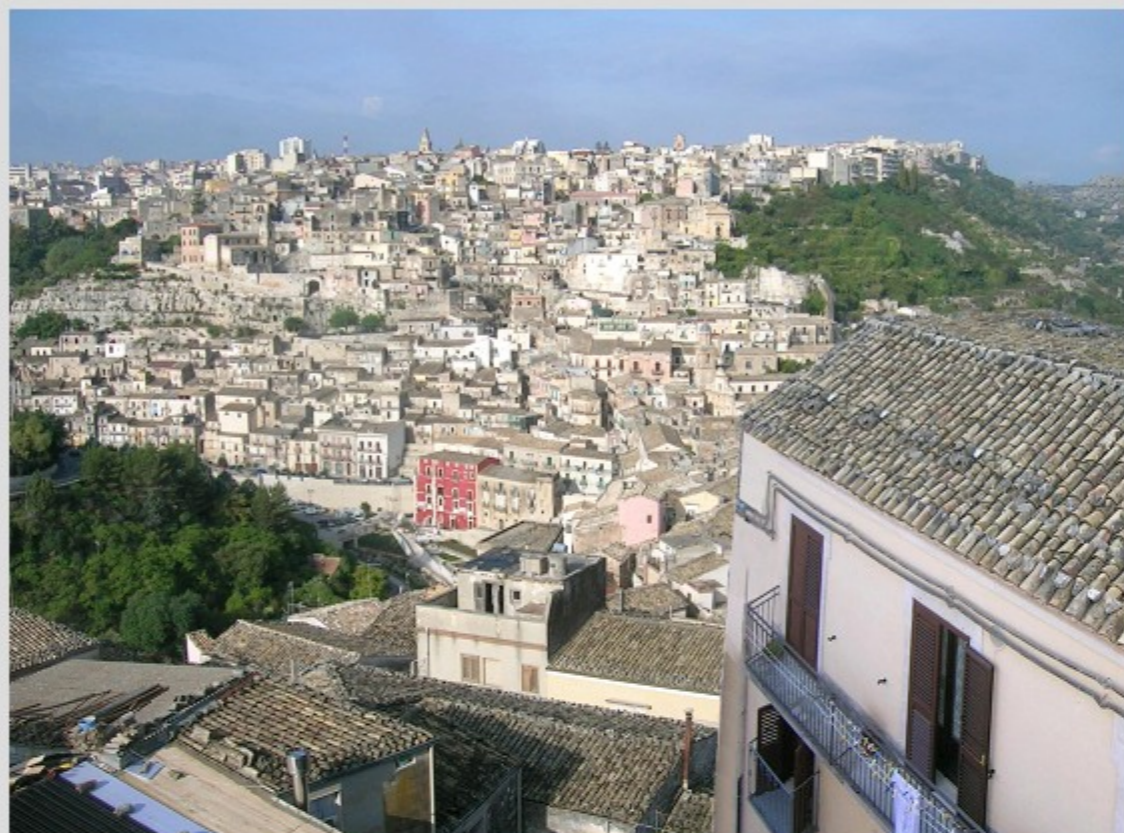
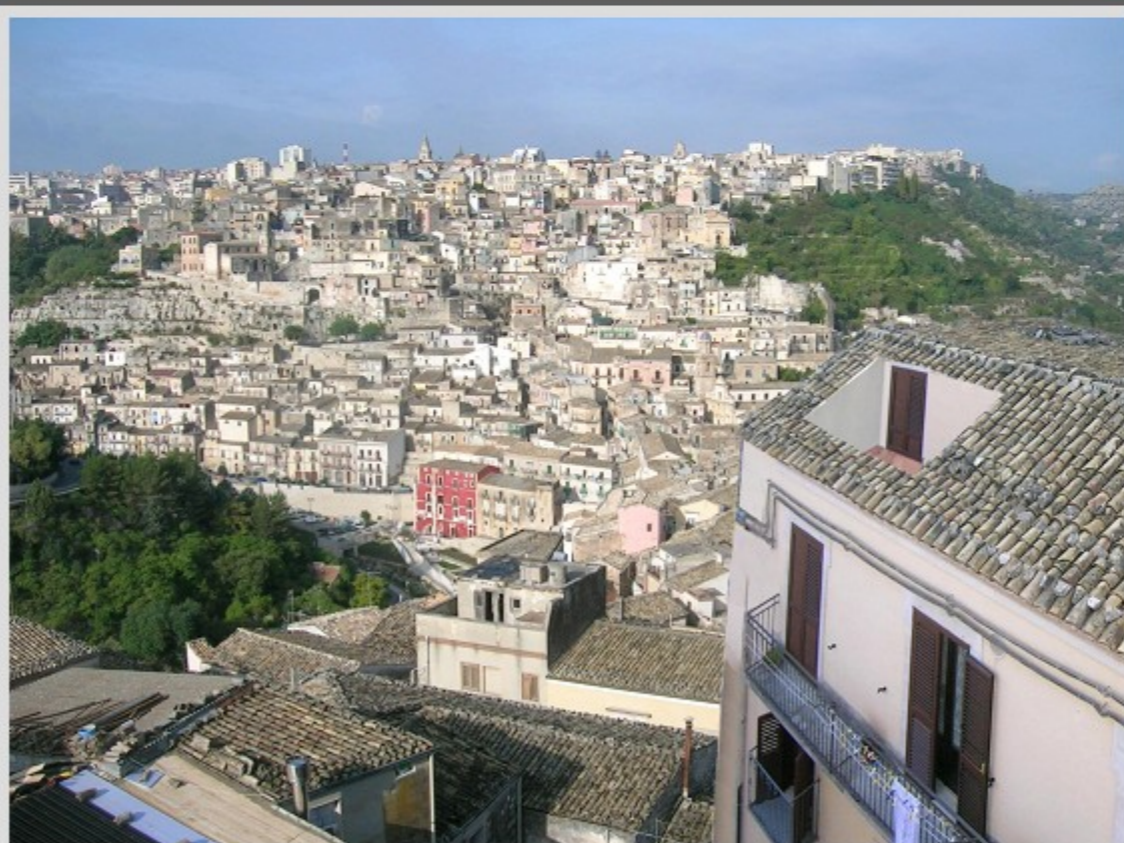
REALIZZAZIONE TERRAZZO CON ESTENSIONE RIDOTTA RISPETTO ALLA FALDA DI COPERTURA DIRETTAMENTE VISIBILE DALLA STRADA E DA VISUALI PANORAMICHE

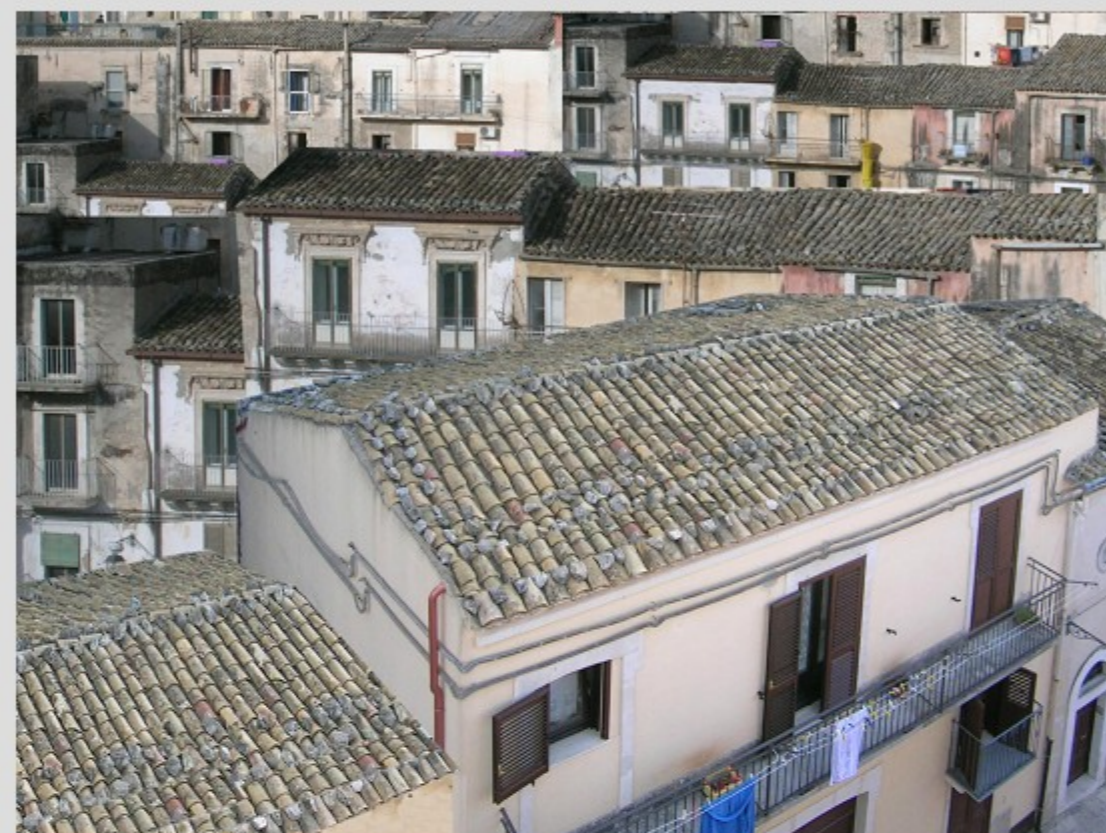
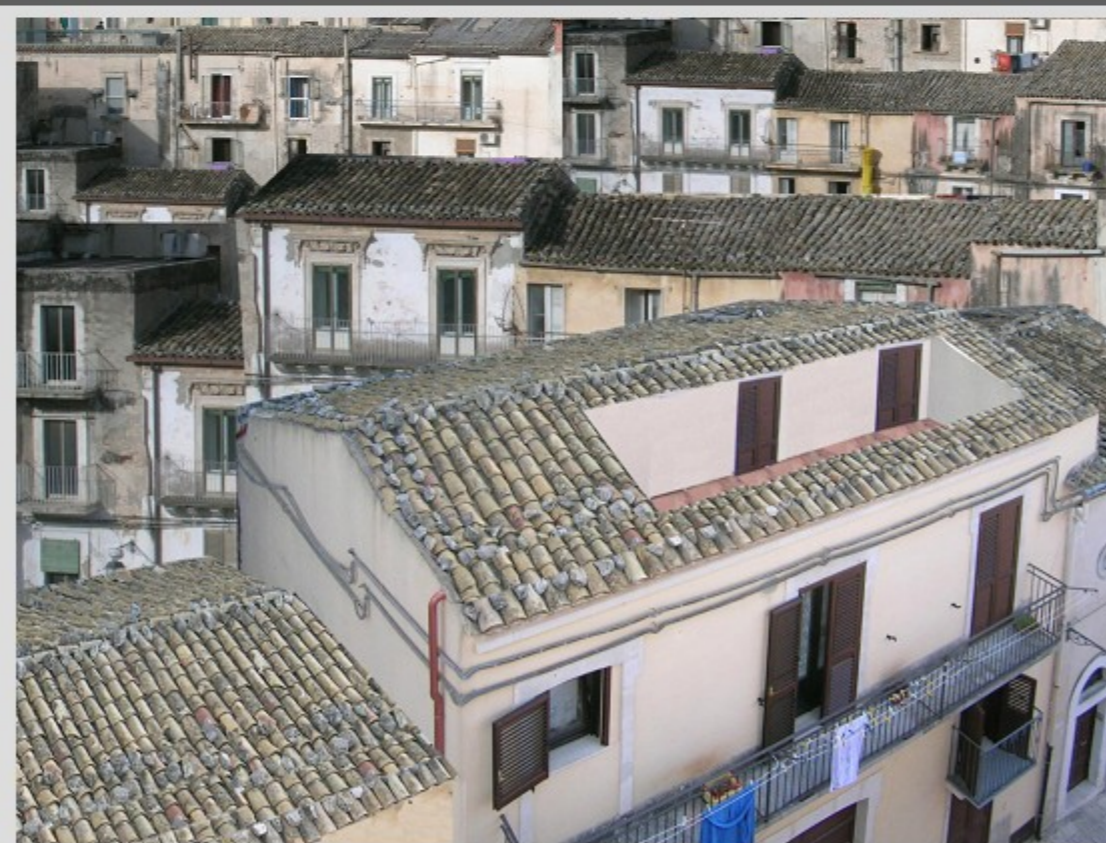
REALIZZAZIONE TERRAZZO CON ESTENSIONE PREVALENTE RISPETTO ALLA FALDA DI COPERTURA NON DIRETTAMENTE VISIBILE DALLA STRADA E DA VISUALI PANORAMICHE

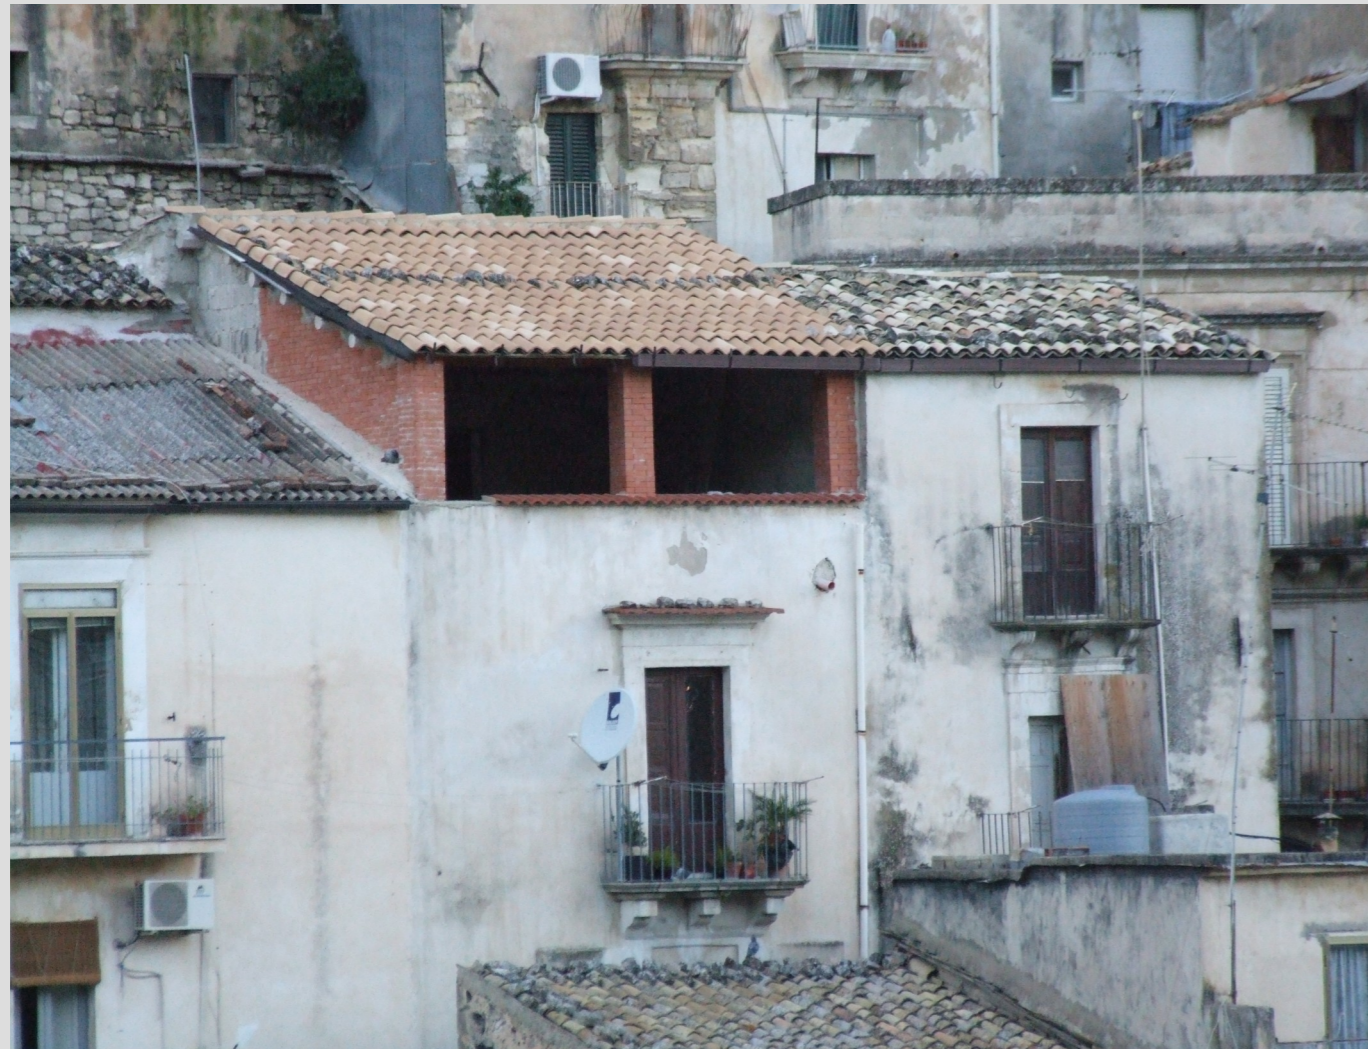
STATO DI FATTO:

TETTOIA REALIZZATA CON MATERIALI ATIPICI (MATTONI IN ARGILLA, STRUTTURA PORTANTE IN PROFILATI METALLICI) CHE SI CONFIGURA COME VERA E PROPRIA VOLUMETRIA URBANISTICA AGGIUNTIVA CONTRASTANTE CON IL CONTESTO PAESAGGISTICO

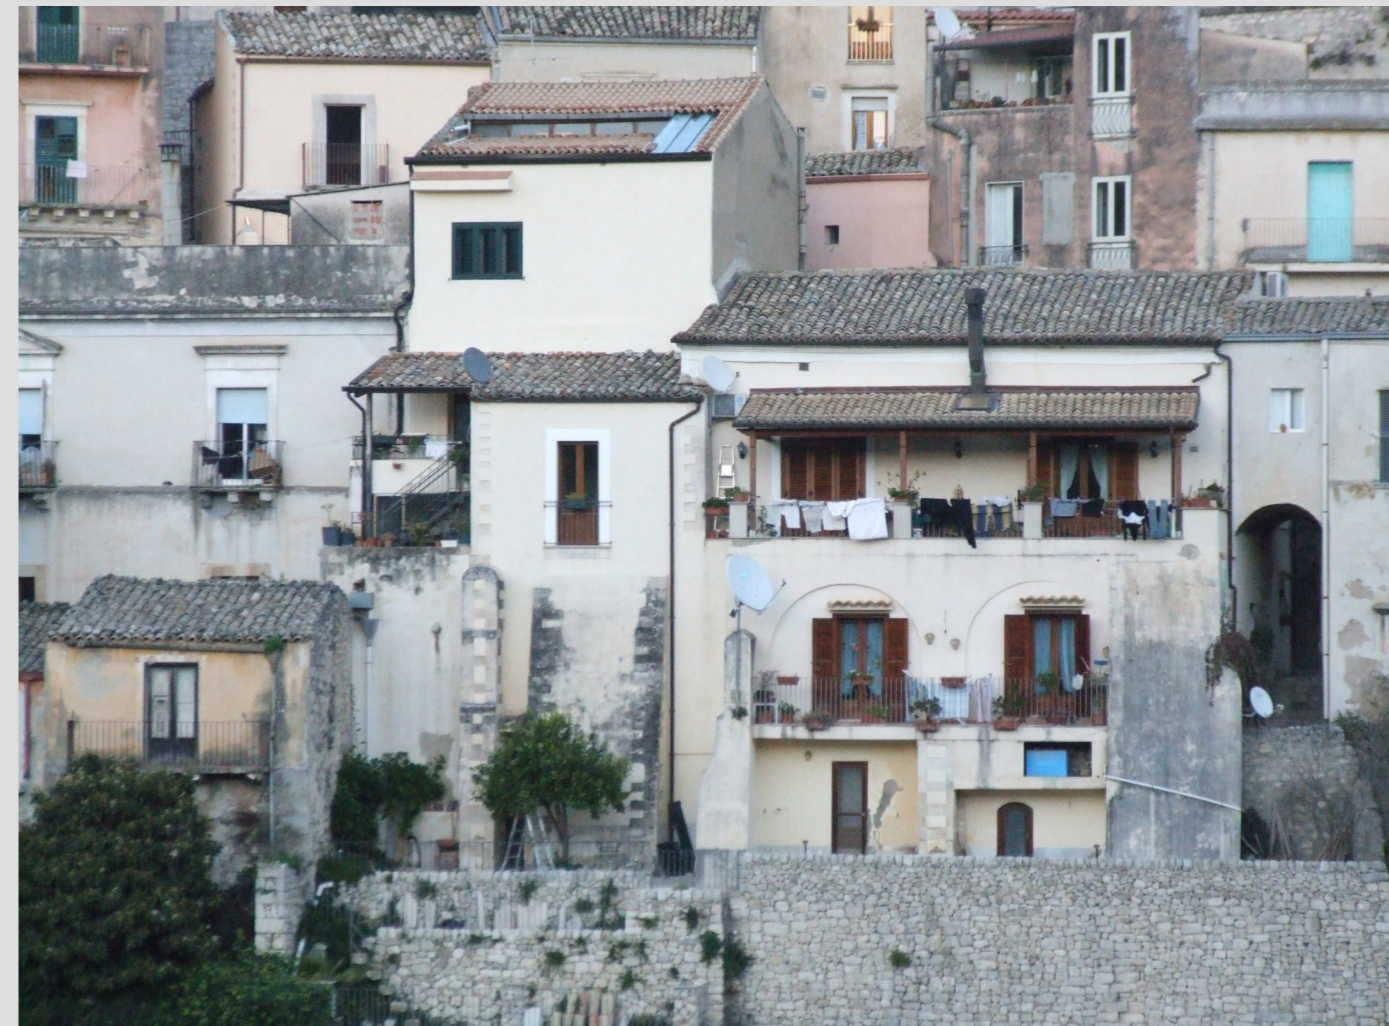
STATO DI FATTO:

TETTOIE CHE SI CONFIGURANO COME ELEMENTI EDILIZI IMPATTANTI CON IL CONTESTO PAESAGGISTICO

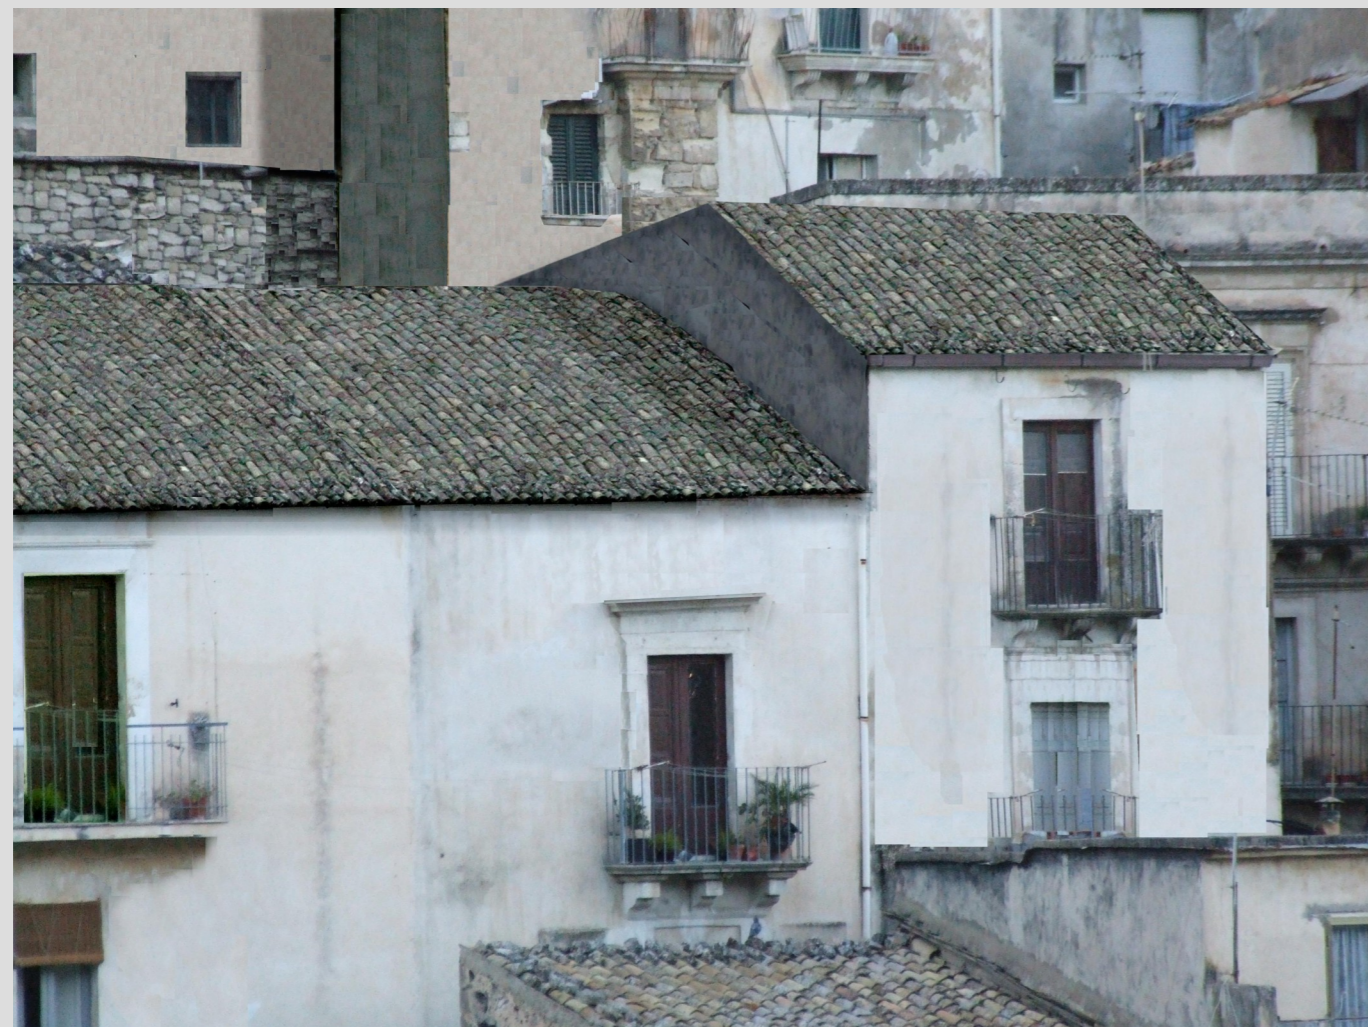
PROGETTO:

ELIMINAZIONE TETTOIA E RIPRISTINO COPERTURA ORIGINARIA EDIFICIO

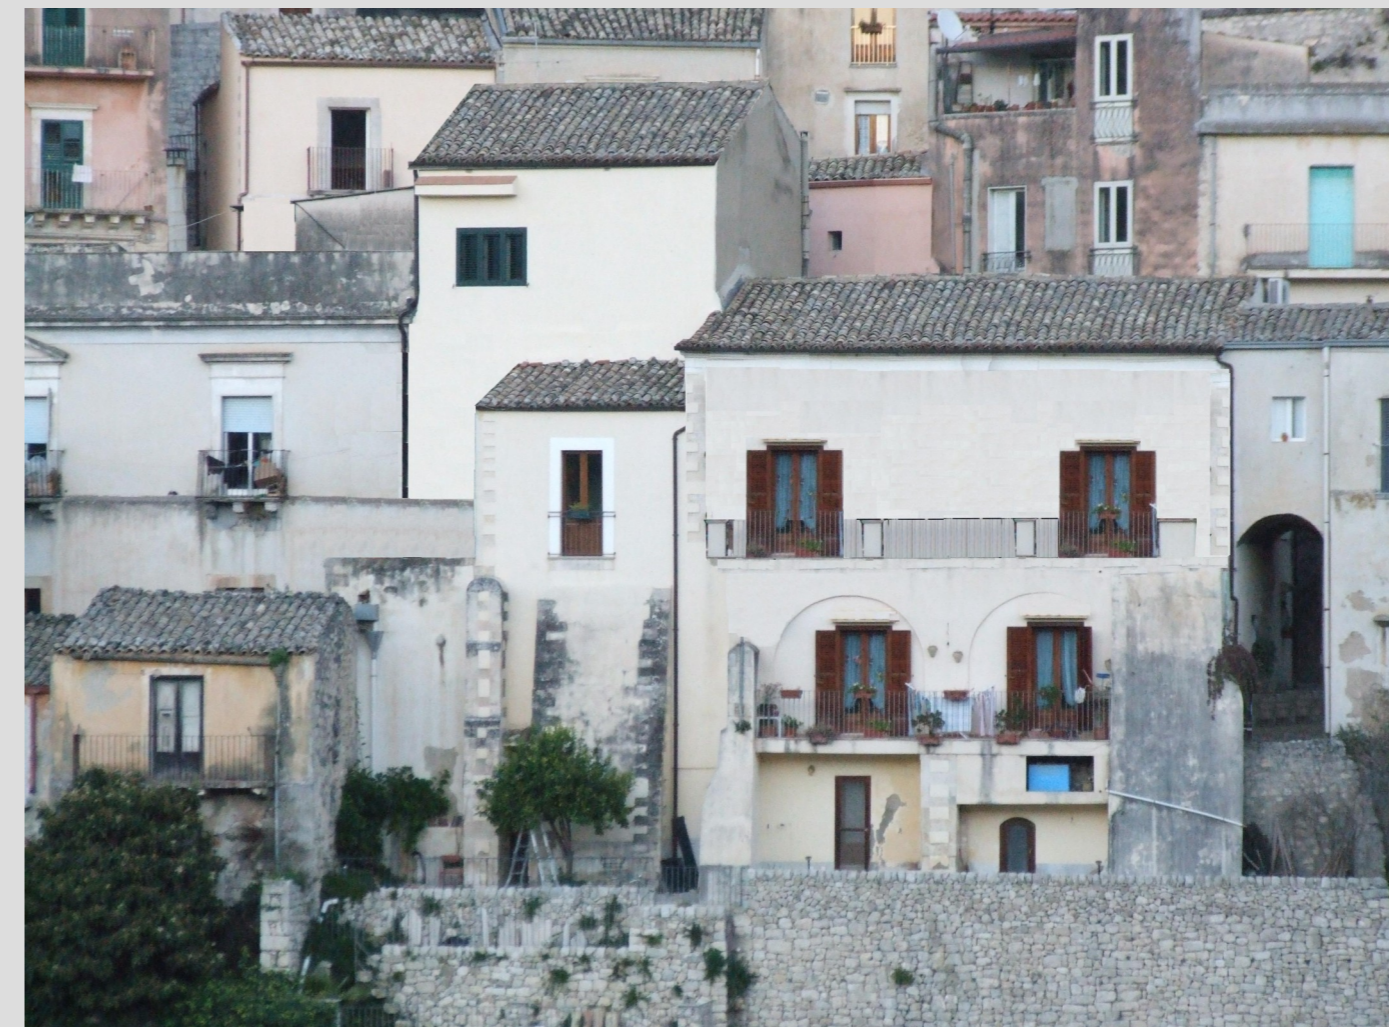
PROGETTO:

ELIMINAZIONE TETTOIE, RIPRISTINO CONFIGURAZIONE ORIGINARIA PROSPETTI EDIFICI E CONSEGUENTE RICOSTITUZIONE DELLA UNIFORMITA' PAESAGGISTICA DELLA QUINTA URBANA

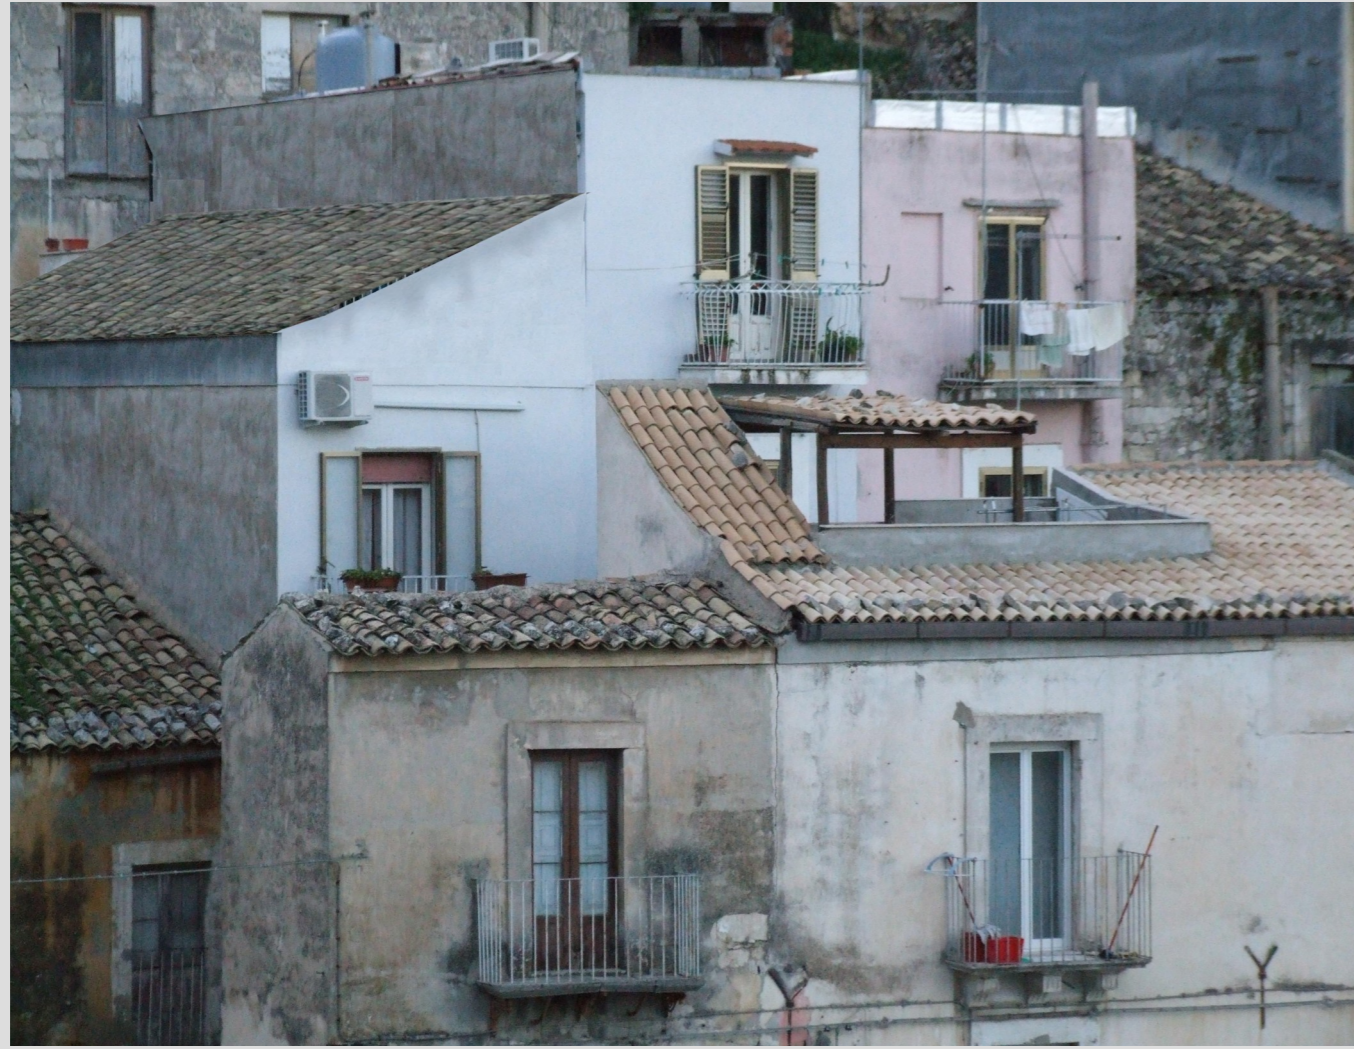
STATO DI FATTO:

TETTOIA PER RIPARO TERRAZZA PREMINENTE SULL'E STENZIONE ORIGINARIA DELLA FALDA , ALTERAZIONE PENDENZA NELLA PARTE DI PERTINENZA DEL CORPO SCALA : ESIGENZA FUNZIONALE NON ADEGUATAMENTE RISOLTA IN QUANTO IMPATTANTE CON IL CONTESTO PAESAGGISTICO

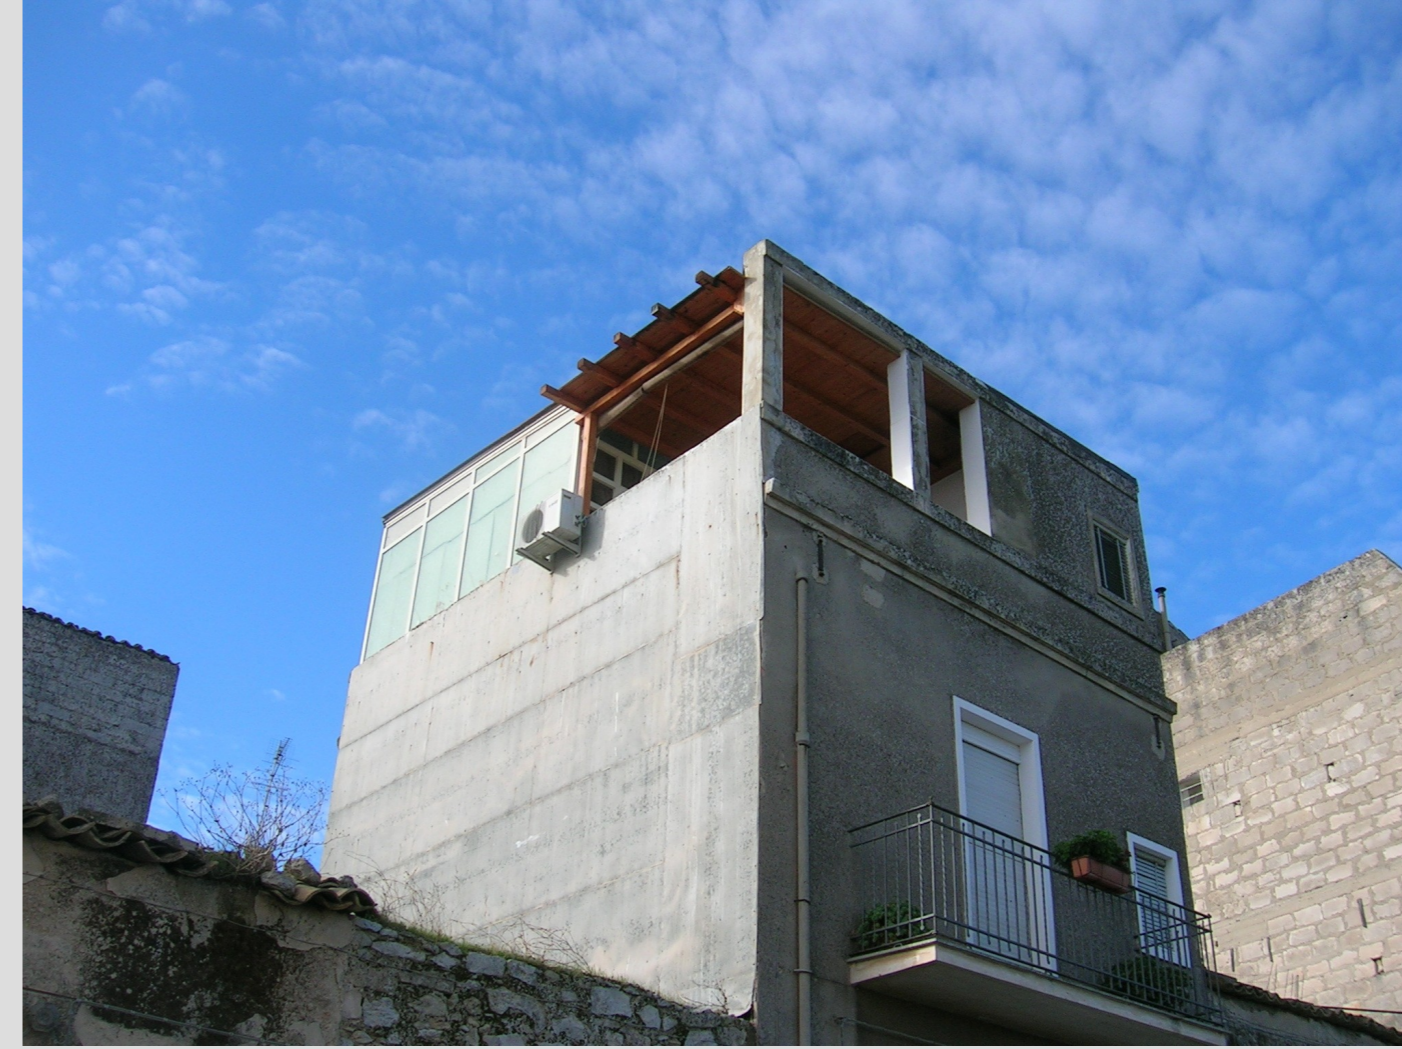
STATO DI FATTO:

TETTOIA IN ESTENSIONE ALLA PARTE REALIZZATA CON PANNELLI IN ALLUMINIO CHE SI CONFIGURANO COME VOLUME URBANISTICO E COME ELEMENTI EDILIZI IMPATTANTI CON IL CONTESTO PAESAGGISTICO

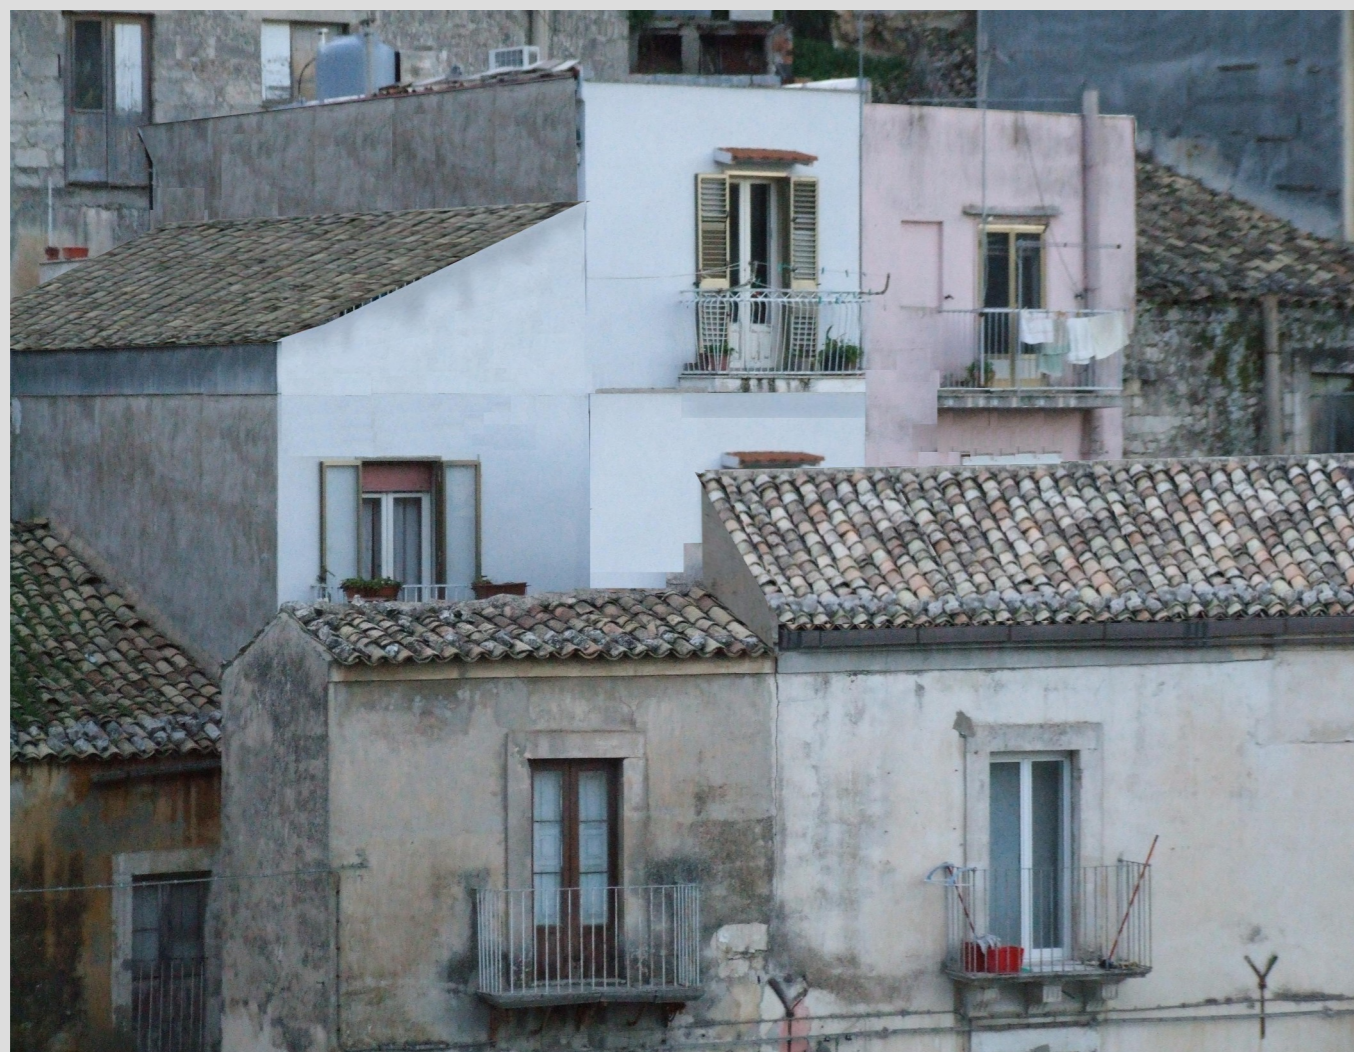
PROGETTO:

ELIMINAZIONE TETTOIA RIPRISTINO COPERTURA ORIGINARIA EDIFICIO

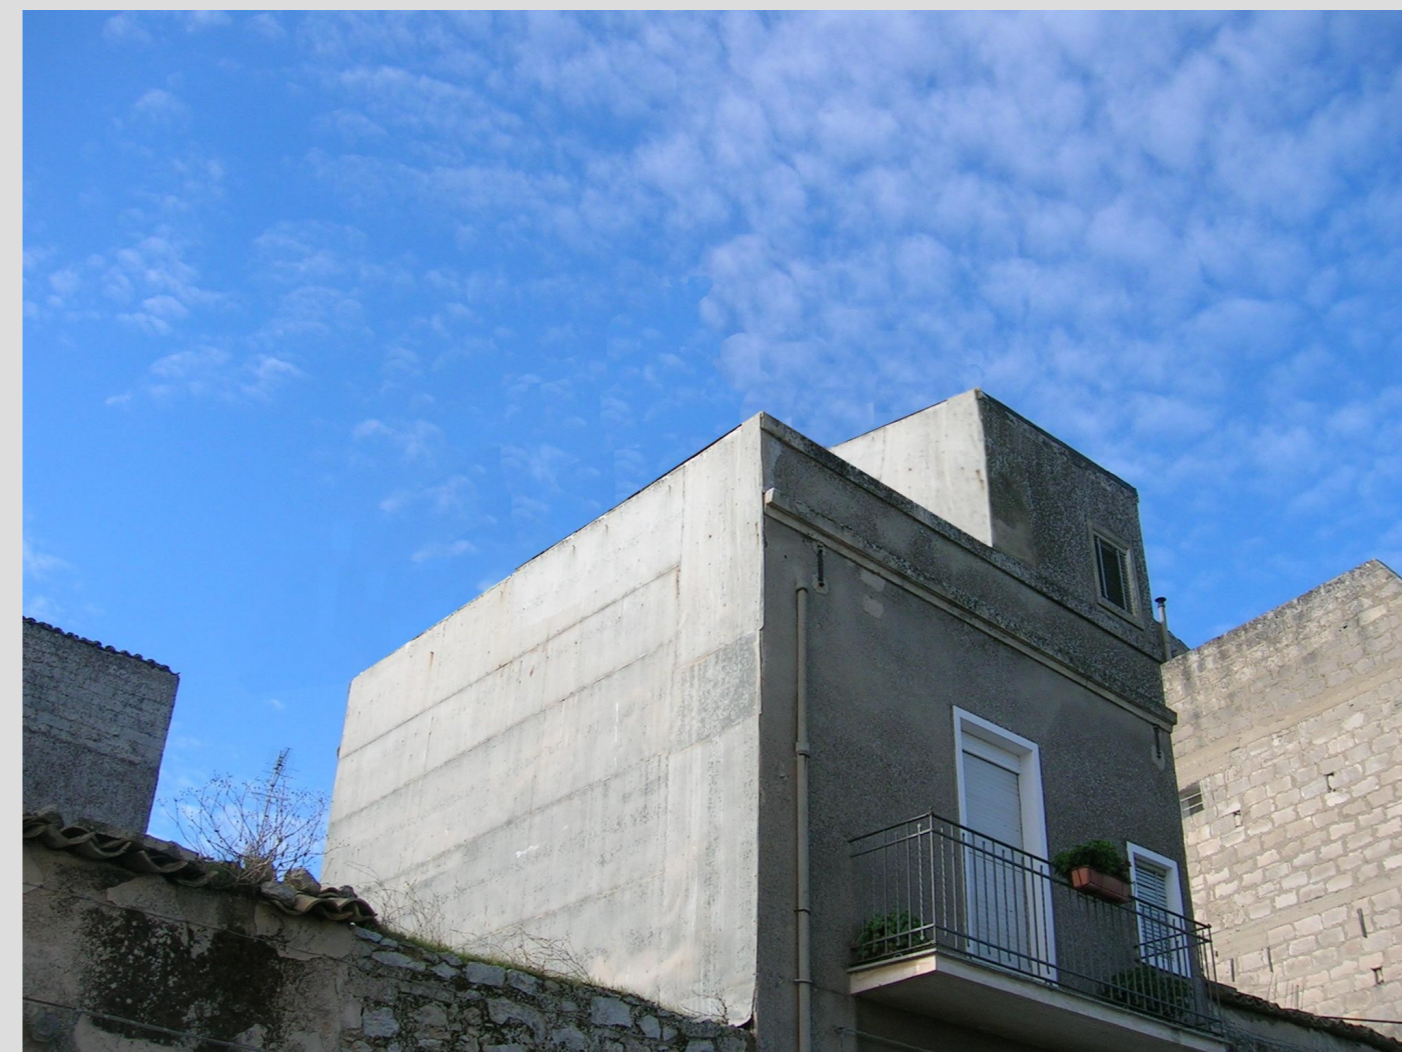
PROGETTO:

ELIMINAZIONE TETTOIE , RIPRISTINO CONFIGURAZIONE ORIGINARIA PROSPETTI EDIFICIO E CONSEGUENTE RICOSTITUZIONE DELLA UNIFORMITA' PAESAGGISTICA DELLA QUINTA URBANA

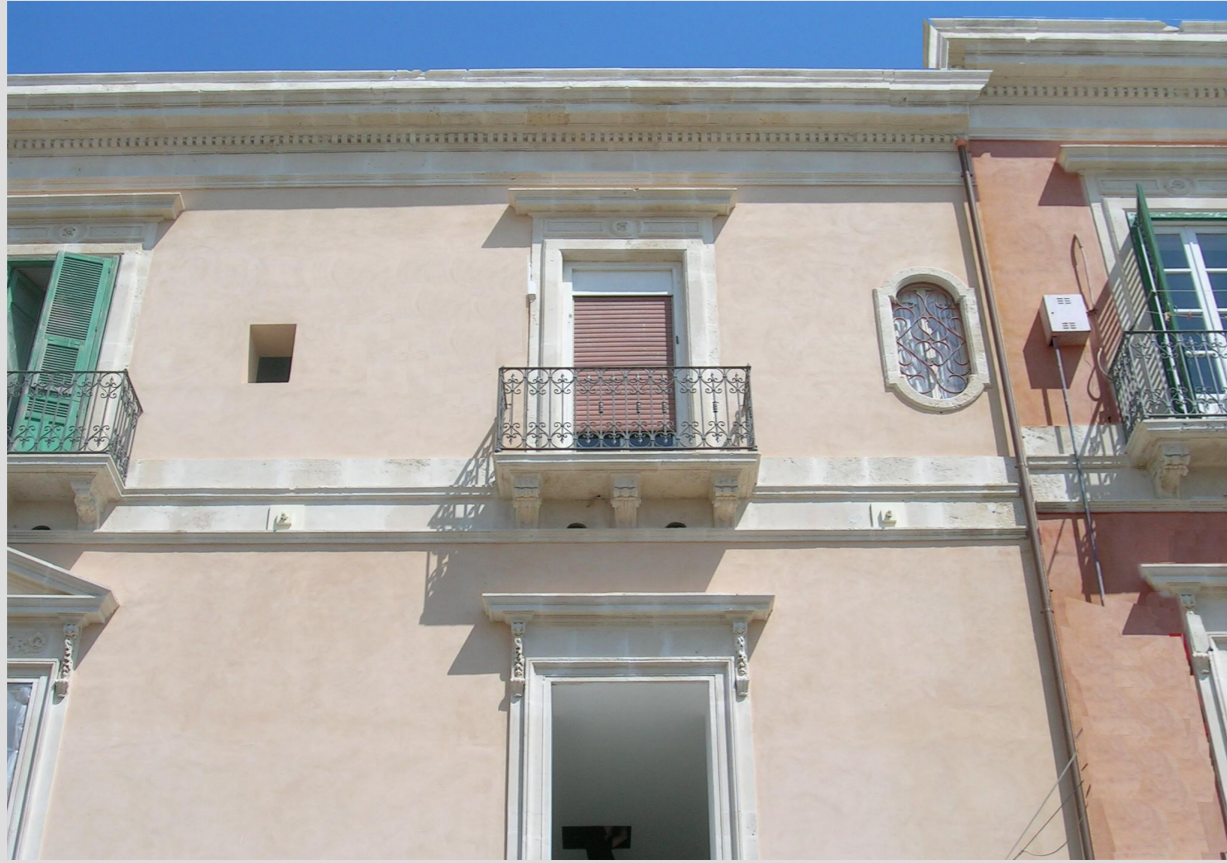
PLUVIALE UBICATO LUNGO LA LINEA DI CONFINE TRA DUE UNITA' EDILIZIE SENZA SOVRAPPOSIZIONE O INTERFERENZA CON GLI ELEMENTI DI DECORO IN FACCIATA

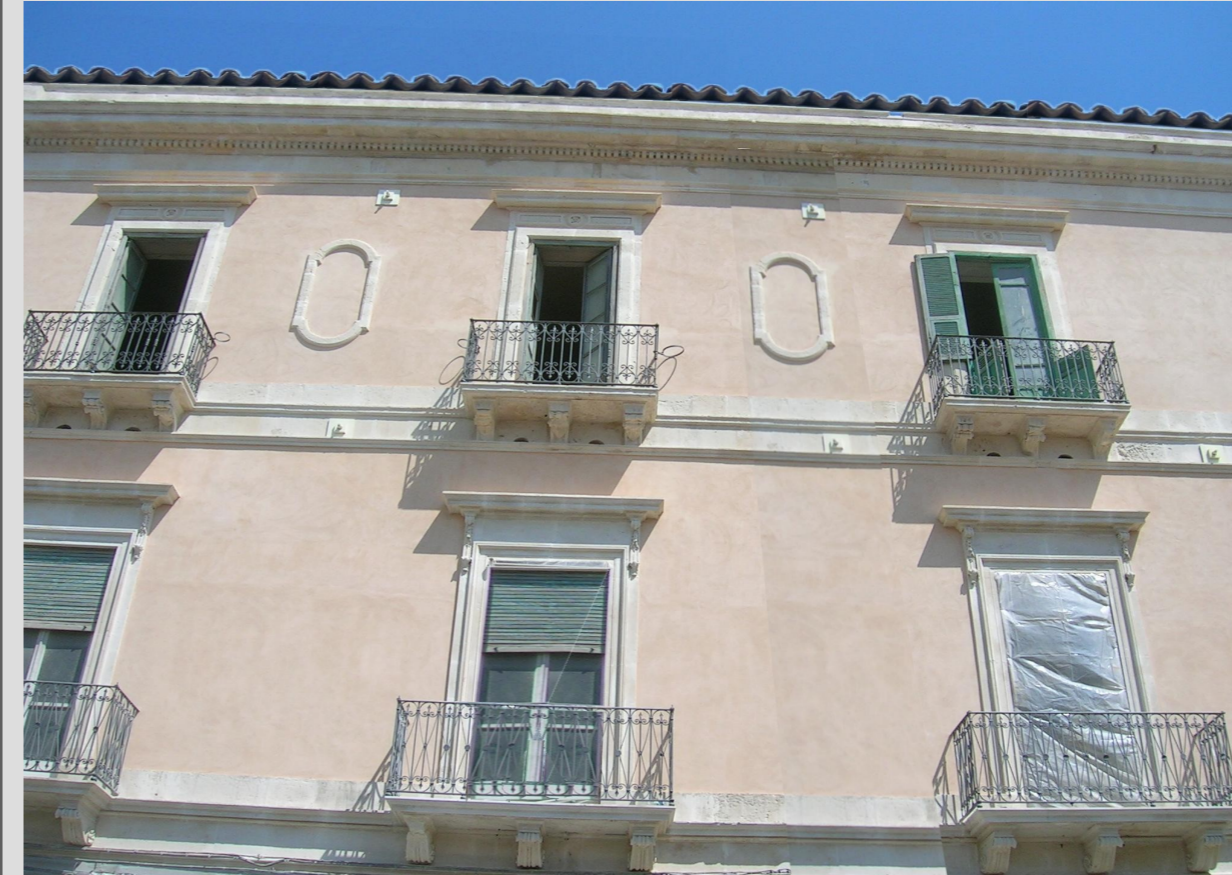
SISTEMA DI SMALTIMENTO DELLE ACQUE METEORICHE SENZA CONVOGLIAMENTO AI PLUVIALI CON ELIMINAZIONE CANALE DI GRONDA, TEGOLATO AGGETTANTE RISPETTO ALLA CORNICE DI GRONDA

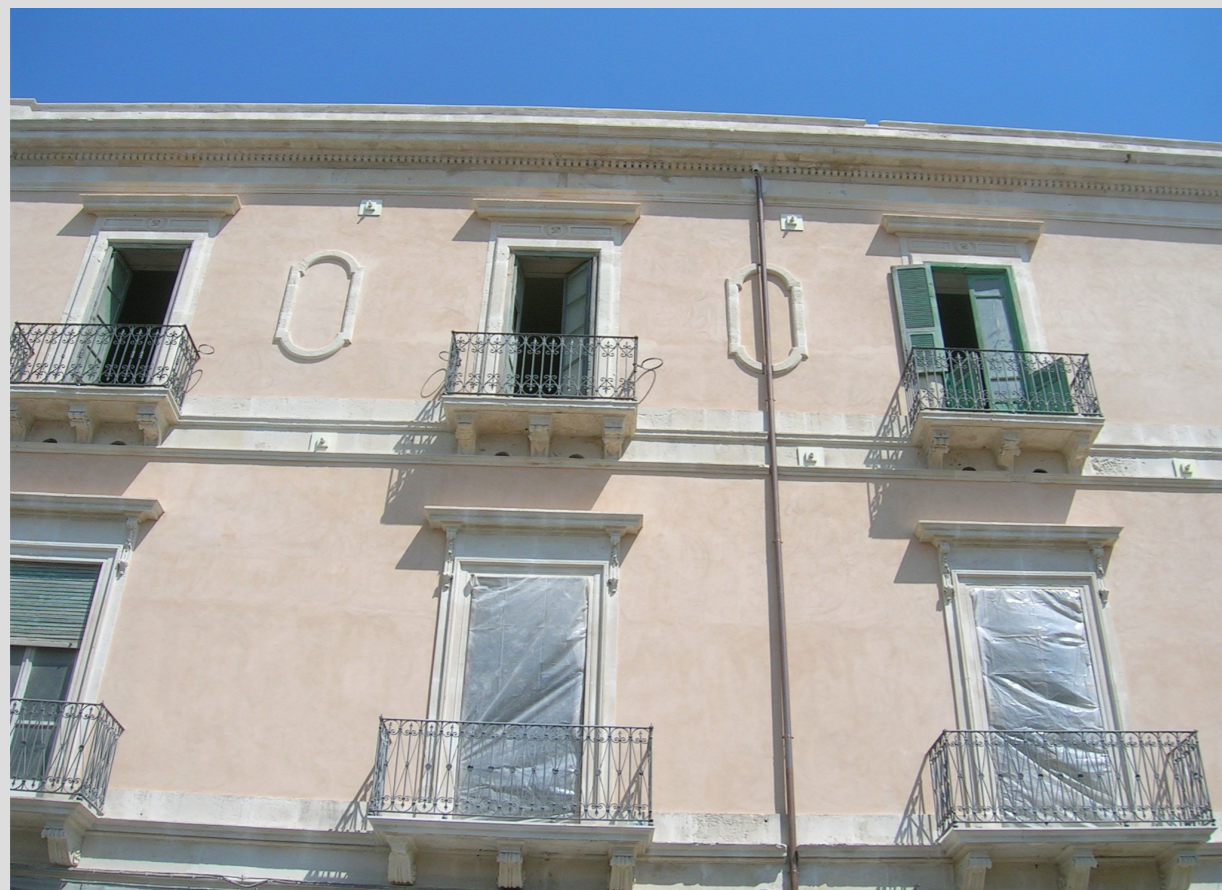
PLUVIALE SOVRAPPOSTO AD ELEMENTO DECORATIVO DI FACCIATA CON SOLUZIONE DI CONTINUITA' LUNGO LE CORNICI MARCAPIANO

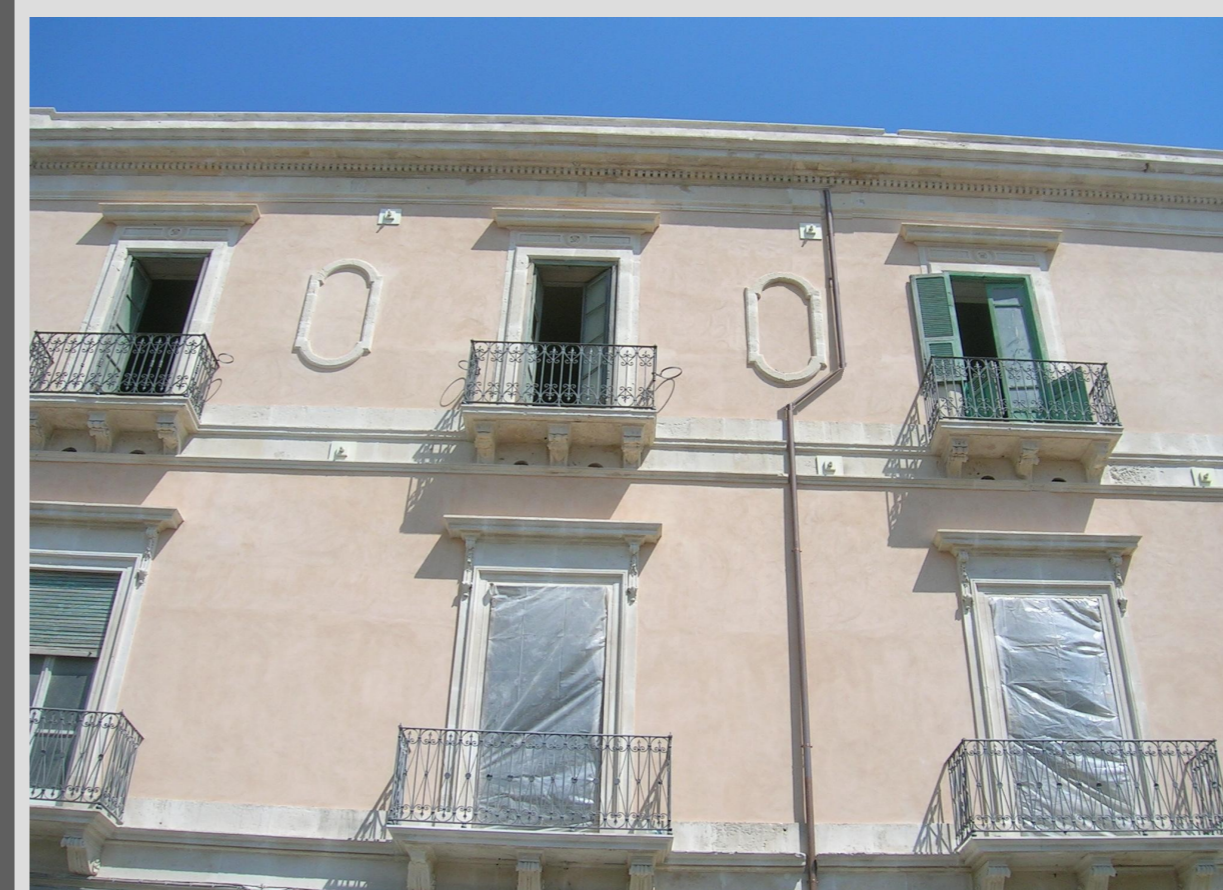
PLUVIALE AD ANDAMENTO MISTILINEO NON CONFACENTE CON LE CARATTERISTICHE ARCHITETTONICHE DELLA FACCIATA E CON SOLUZIONE DI CONTINUITA' LUNGO LE CORNICI MARCAPIANO

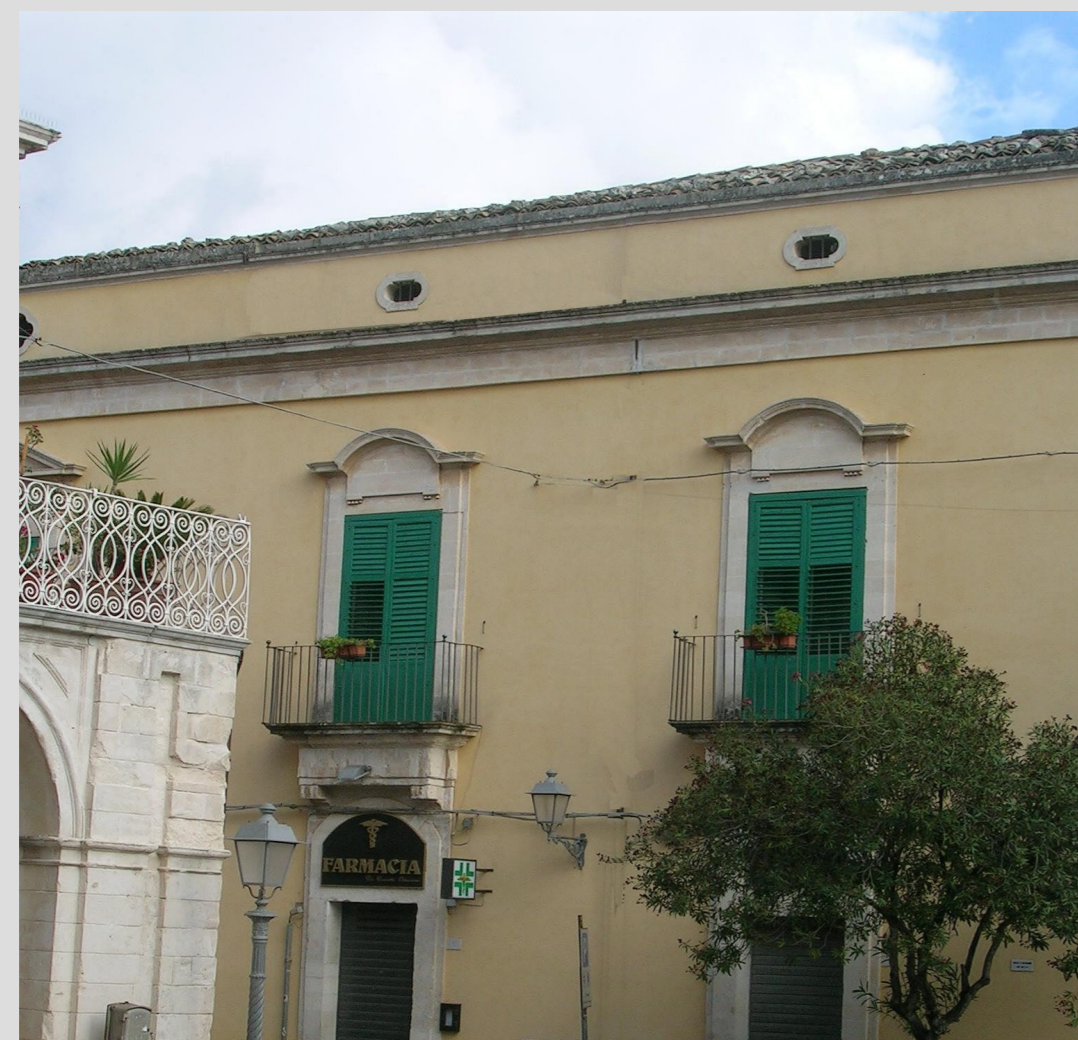
SMALTIMENTO DELLE ACQUE METEORICHE ASSICURATO ATTRAVERSO IL RIPRISTINO DELL'ORIGINARIO SISTEMA (RACCOLTA ACQUE PROVENIENTI DALLE FALDE MEDIANTE EMBRICIATO CON VELETTE E CORNICIONI IN MURATURA)

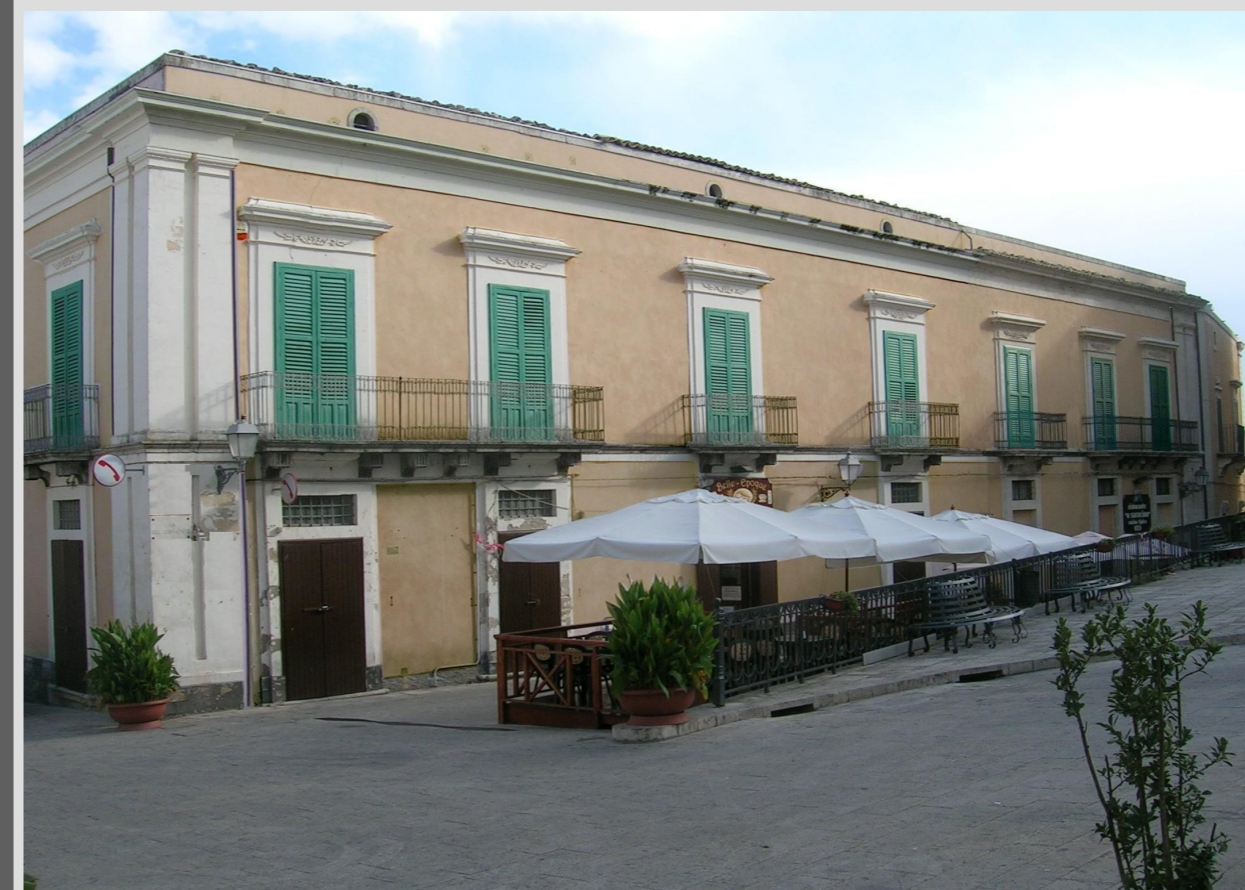
SISTEMA DI SMALTIMENTO DELLE ACQUE METEORICHE MEDIANTE PLUVIALI POSTI A MARGINE DELLA FACCIATA AFFERENTE ALL'UNITA' EDILIZIA SENZA INTERFERENZA ALCUNA CON GLI ELEMENTI ARCHITETTONICI
