Città di Ragusa

VARIANTE GENERALE AL P.R.G. E PIANO PARTICOLAREGGIATO CENTRO STORICO RAGUSA

INTERVENTI TIPO ESEMPLIFICATIVI

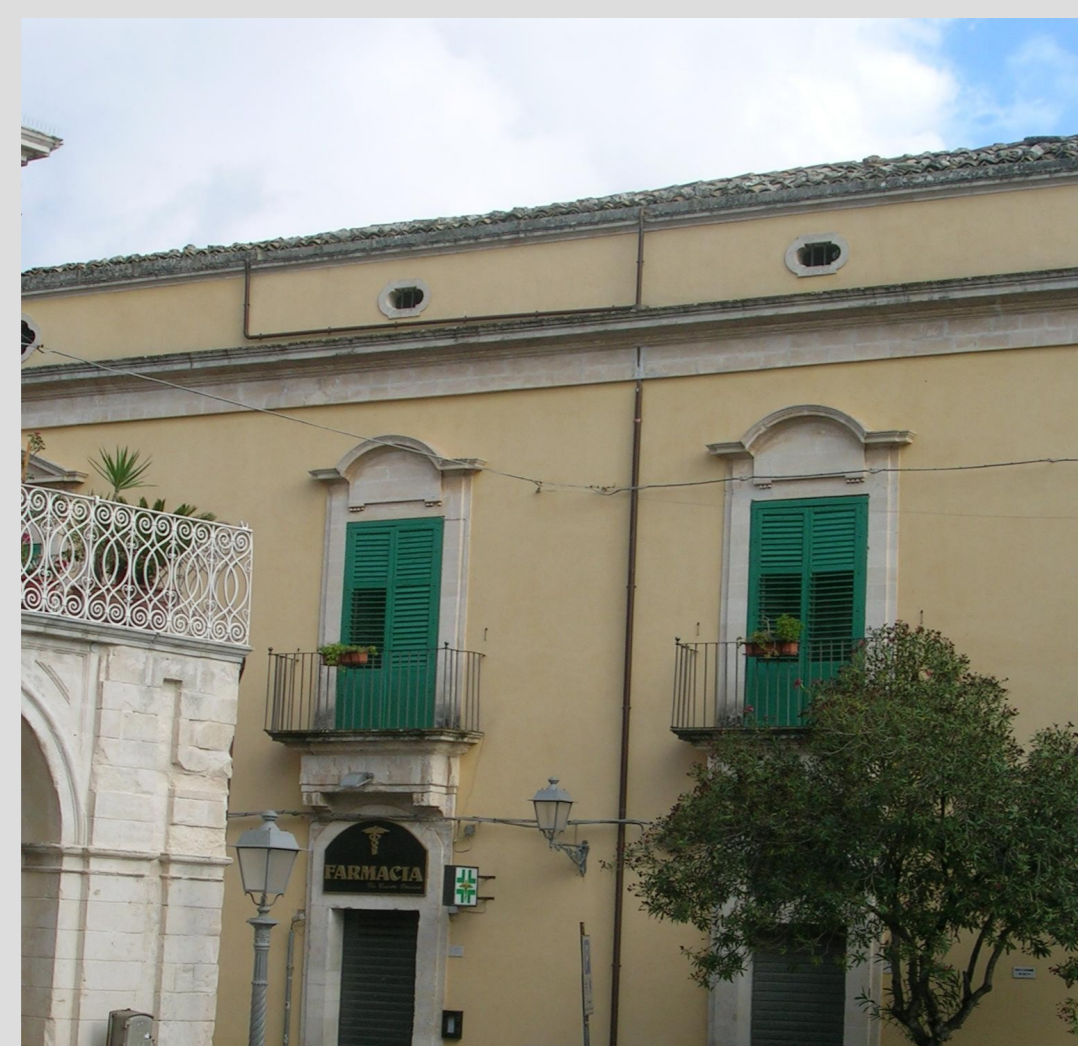
PLUVIALI AD ANDAMENTO MISTILINEO POSTI IN FACCIATA IN POSIZIONE CENTRALE CON RILEVANTE IMPATTO ESTETICO IN CONTRASTO CON GLI ELEMENTI ARCHITETTONICI DI DECORO.

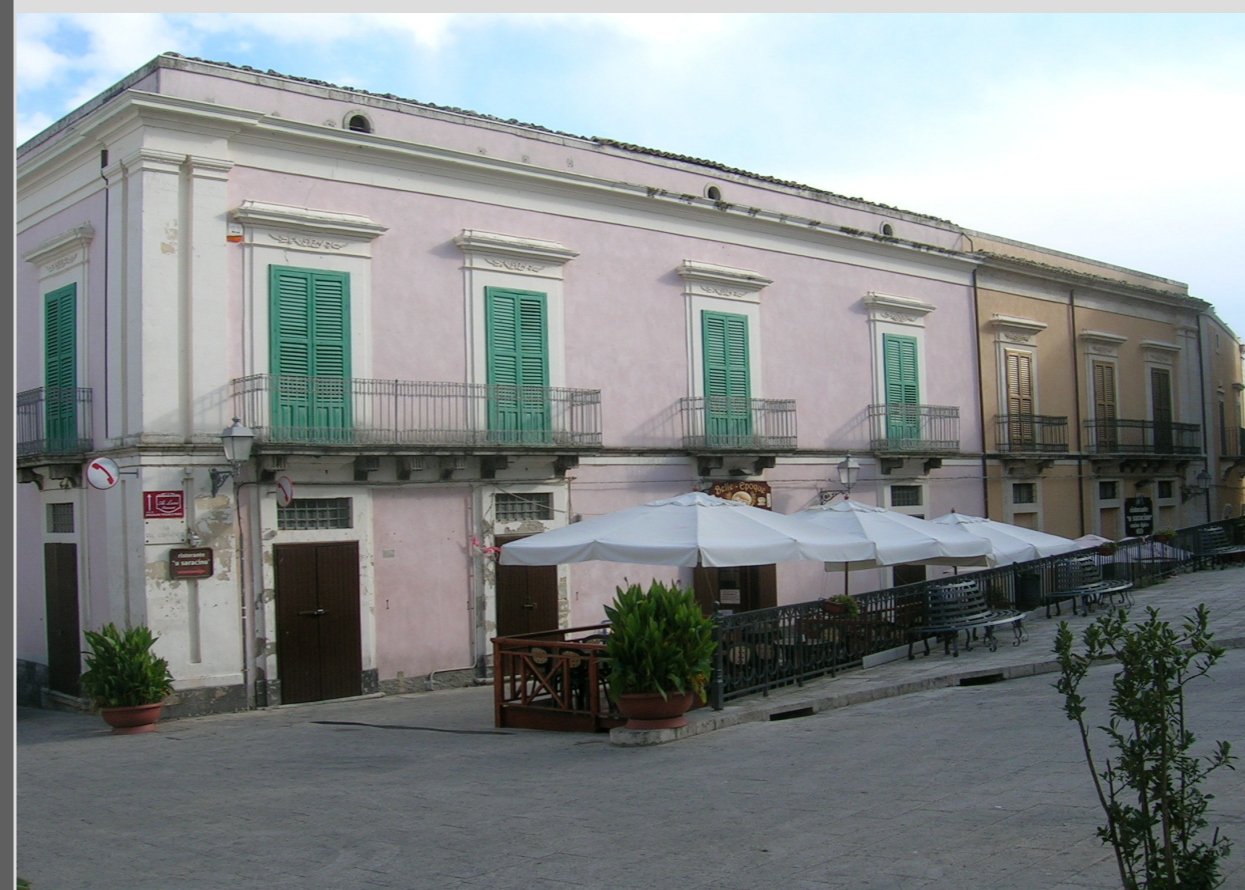
SISTEMA DI SMALTIMENTO DELLE ACQUE METEORICHE MEDIANTE PLUVIALI POSTI A MARGINE DELLE UNITA' IMMOBILIARI CHE CONGIUNTAMENTE ALLA DIVERSITA' CROMATICA INIBISCONO LA LETTURA UNITARIA DELLA TIPOLOGIA EDILIZIA

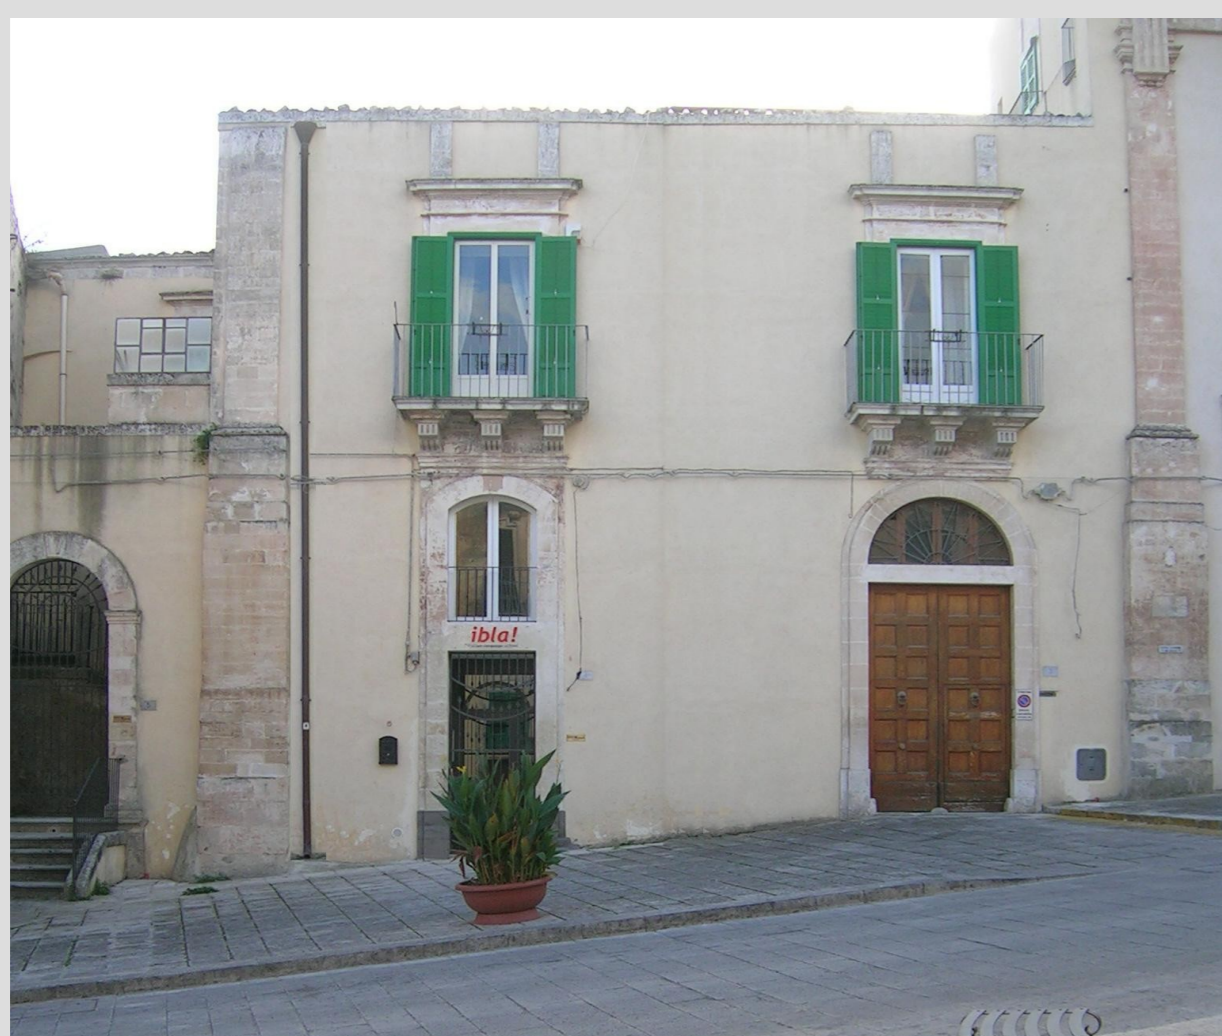
PLUVIALE UBICATO LUNGO LA LINEA DI CONFINE TRA DUE UNITA' EDILIZIE SENZA SOVRAPPOSIZIONE O INTERFERENZA CON GLI ELEMENTI DI DECORO IN FACCIATA

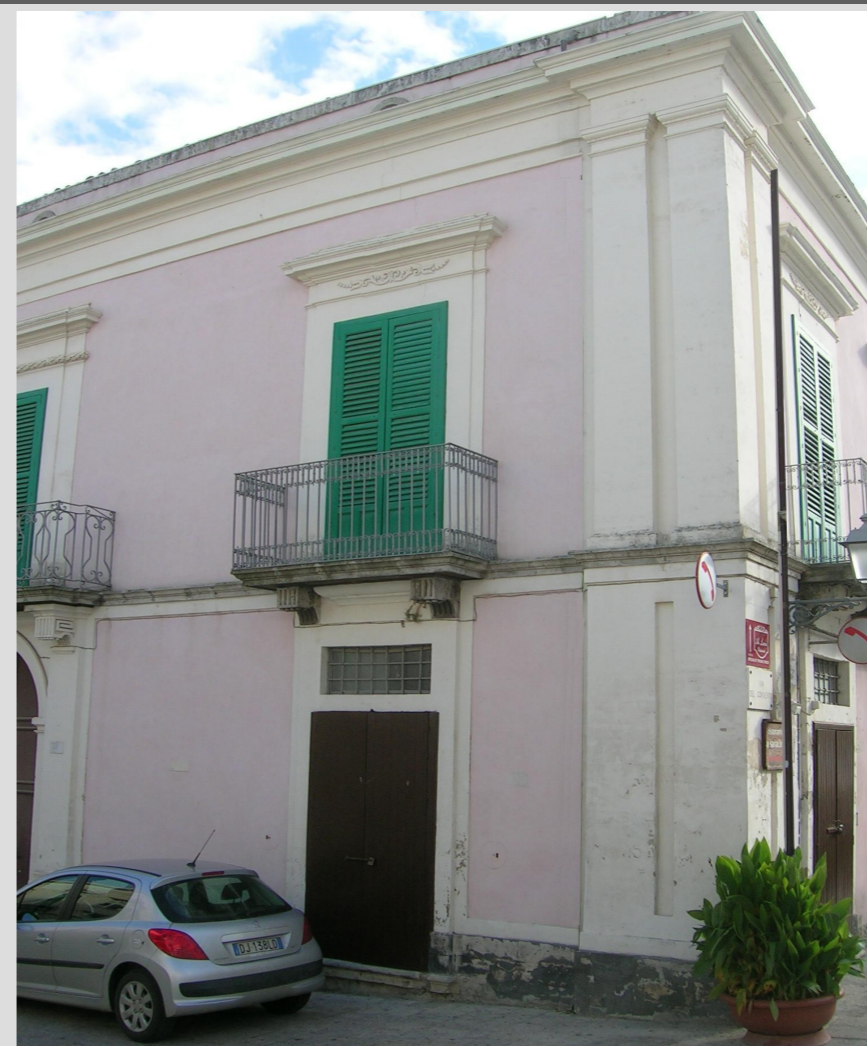
PLUVIALE UBICATO IN ADERENZA ALLA LESENA SENZA SOVRAPPOSIZIONE O INTERFERENZA CON GLI ELEMENTI DI DECORO IN FACCIATA

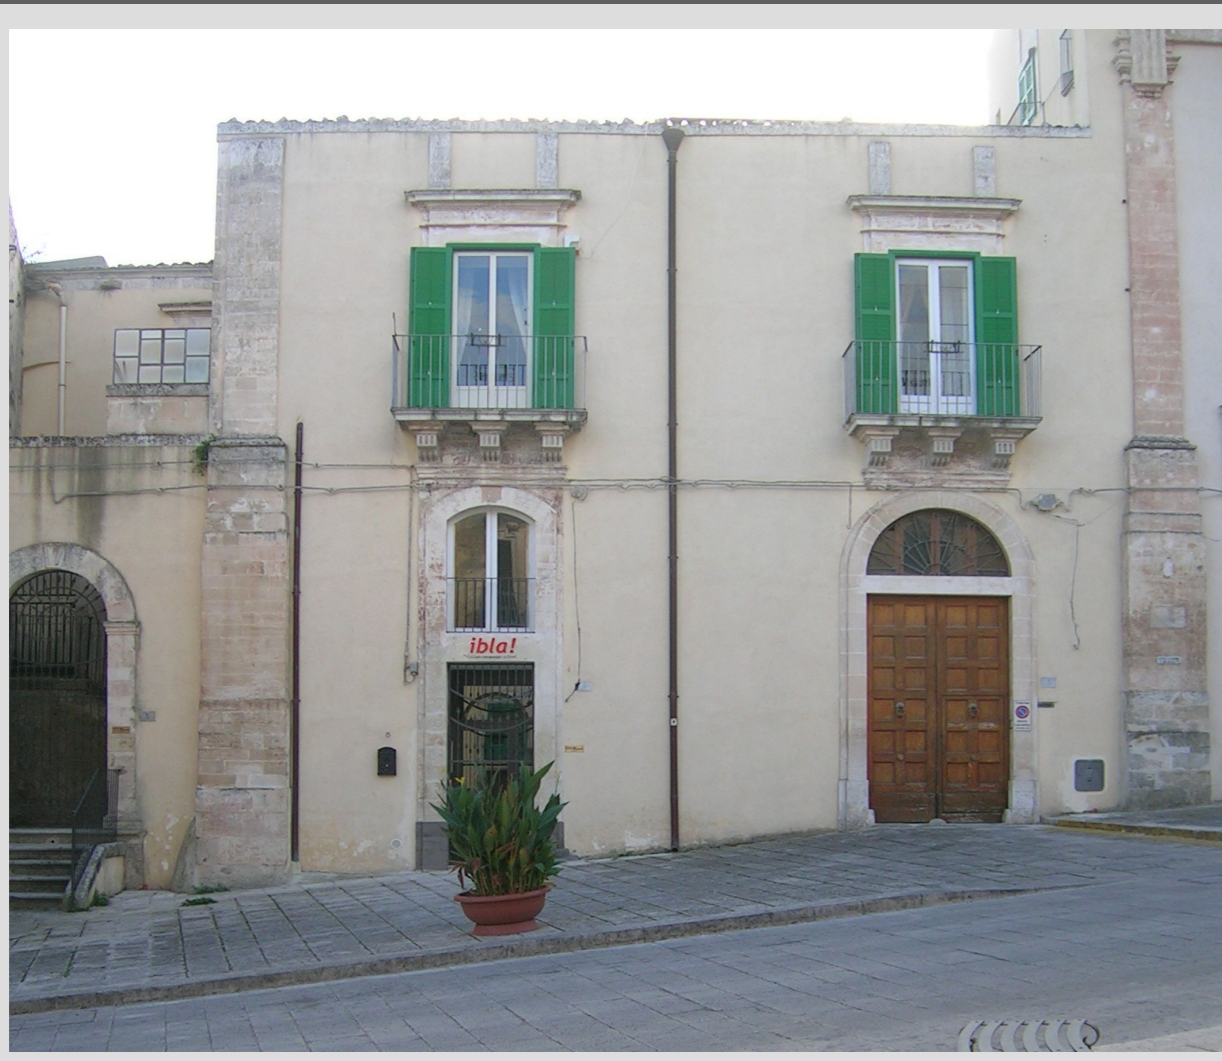
PLUVIALE UBICATO IN POSIZIONE CENTRALE CON EFFETTO ESTETICO PREDOMINANTE SULL'ORIGINARIO SCHEMA COMPOSITIVO DELLA FACCIATA

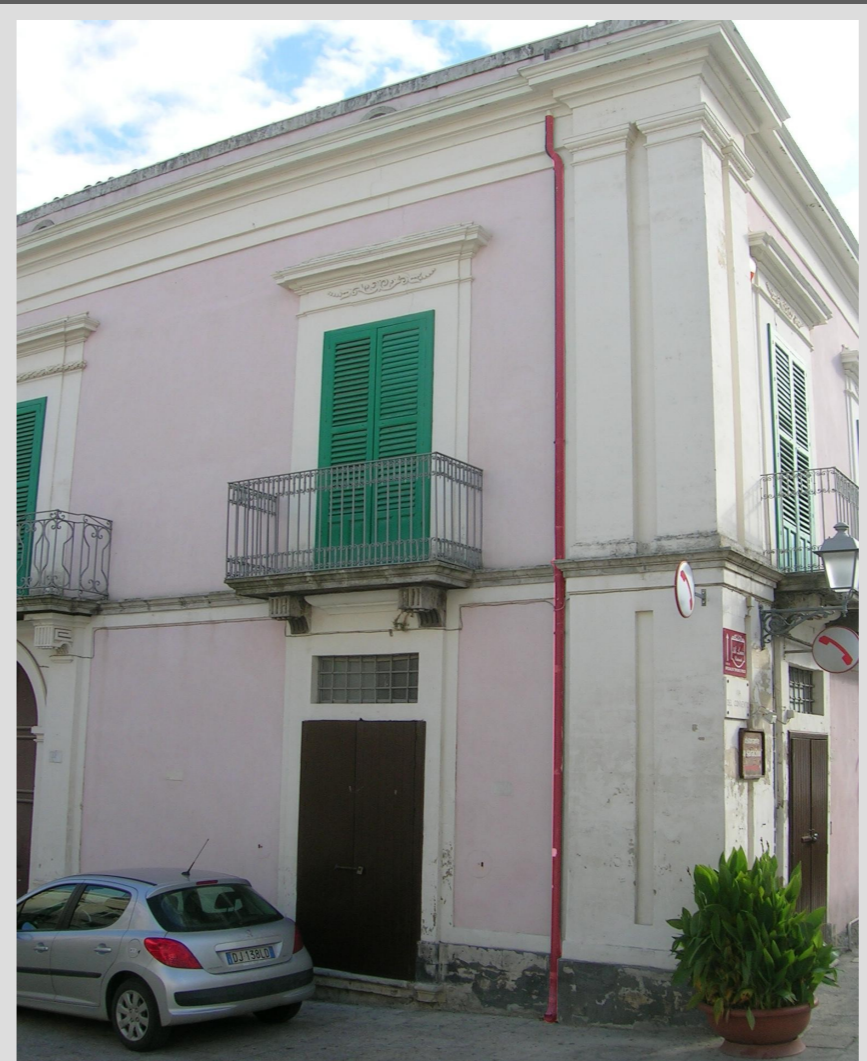
PLUVIALE IN POLIETILENE ROSSO POSTO IN ADERENZA ALLA LESENA IN DISSONANZA CON I MATERIALI E LE CROMIE DA UTILIZZARE IN CENTRO STORICO

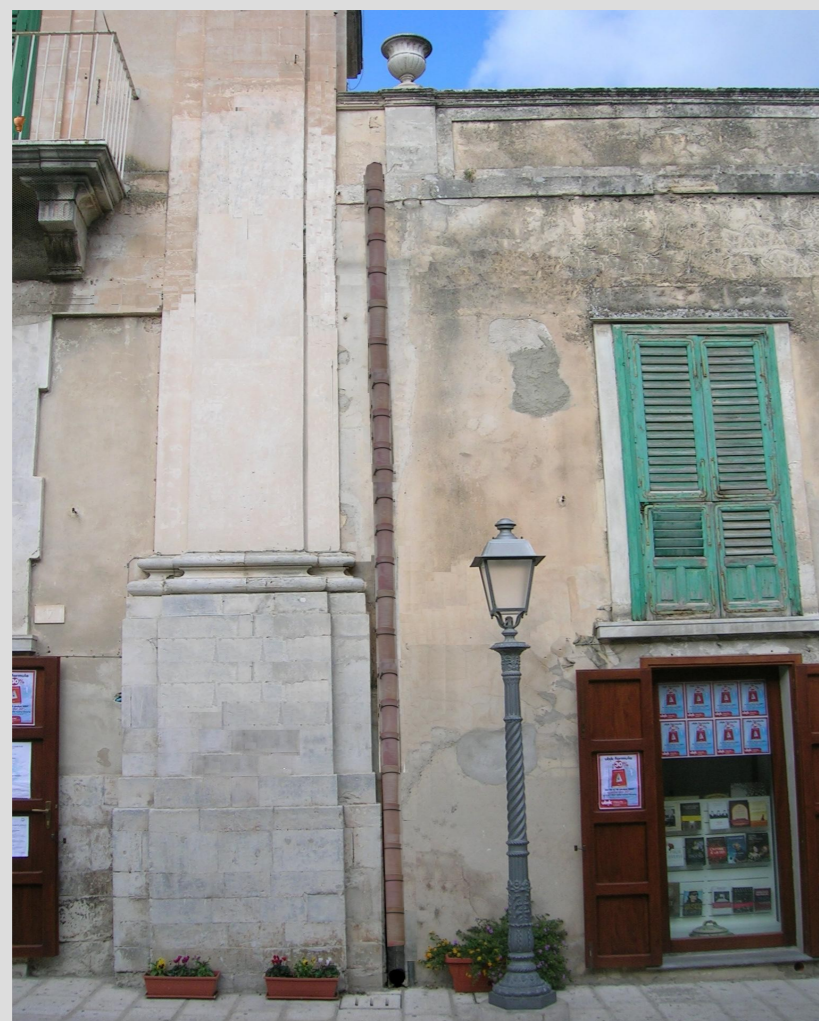
PLUVIALE COSTITUITO DA ELEMENTI IN TERRACOTTA POSTO LUNGO LA LINEA DI CONFINE TRA DUE UNITA' EDILIZIE SENZA SOVRAPPPOSIZIONE O INTERFERENZA CON GLI ELEMENTI DI DECORO IN FACCIATA

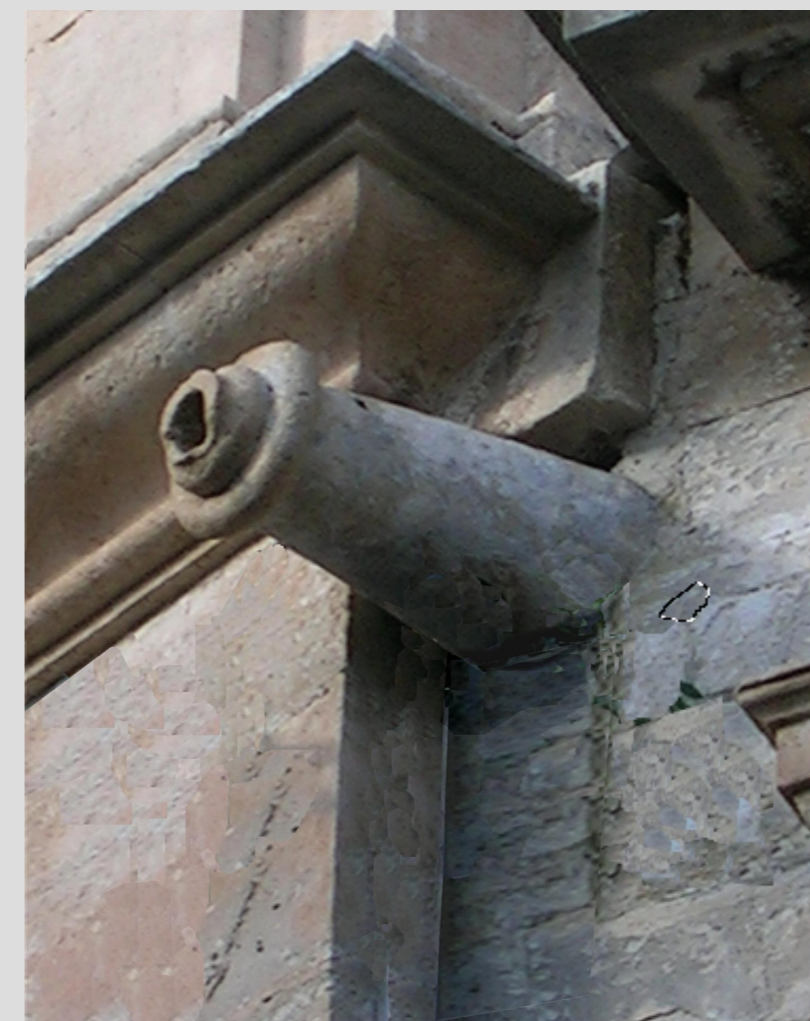
RIPRISTINO DI ELEMENTO IN PIETRA PECE DEPUTATO ALLO SMALTIMENTO DELLE ACQUE METEORICHE (DOCCIONE/CANNONE)

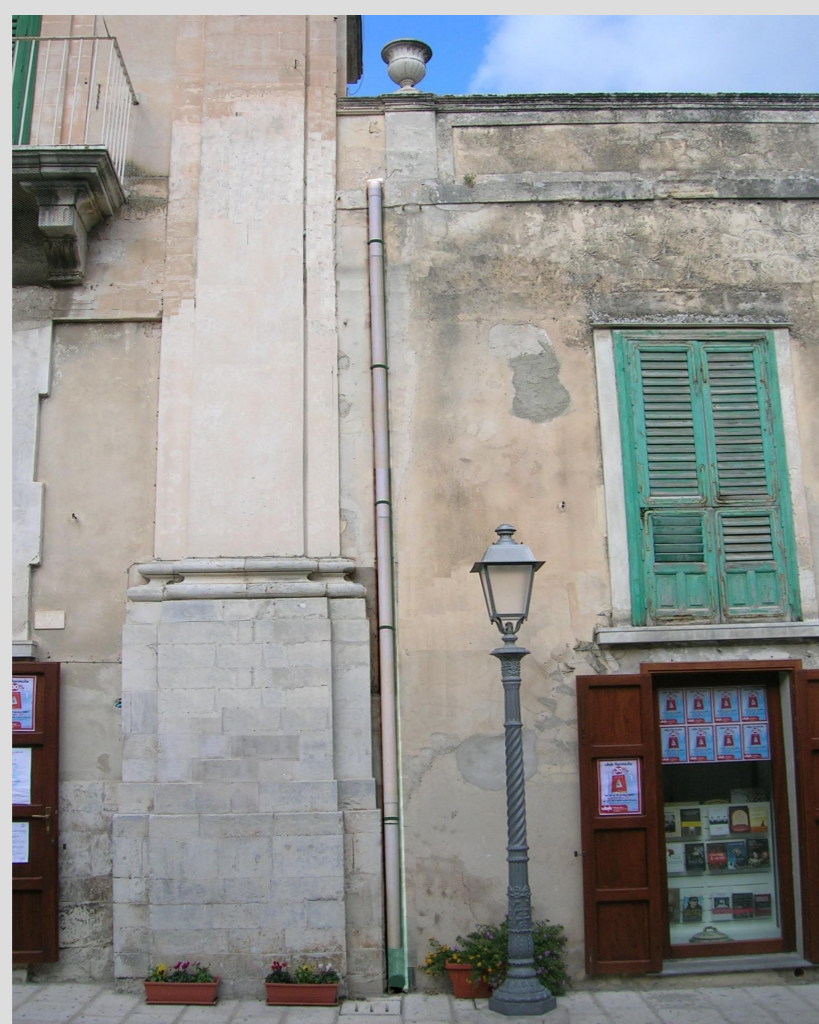
PLUVIALE IN POLIETILENE DI COLORE BIANCO POSTO LUNGO LA LINEA DI CONFINE IN DISSONANZA CON I MATERIALI TIPICI DA UTILIZZARE NEL CENTRO STORICO

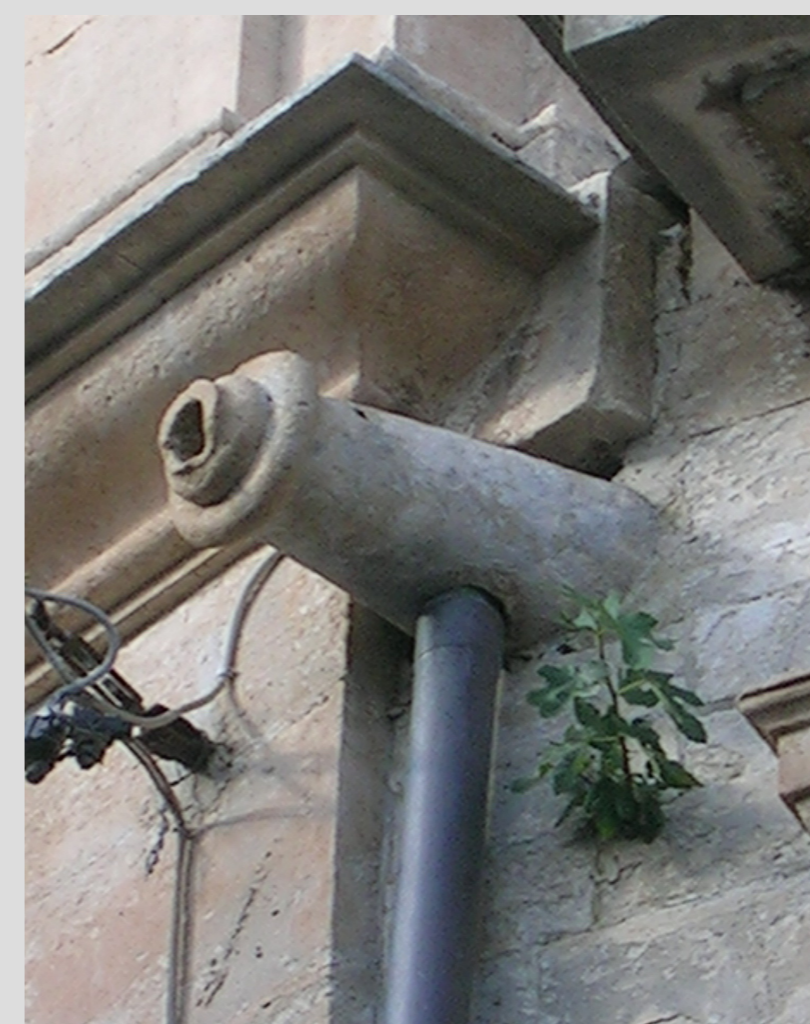
ALTERAZIONE DI DOCCIONE ORIGINALMENTE UTILIZZATO PER LO SMALTIMENTO DELLE ACQUE PIOVANE A MEZZO DI INNESTO DI PLUVIALE

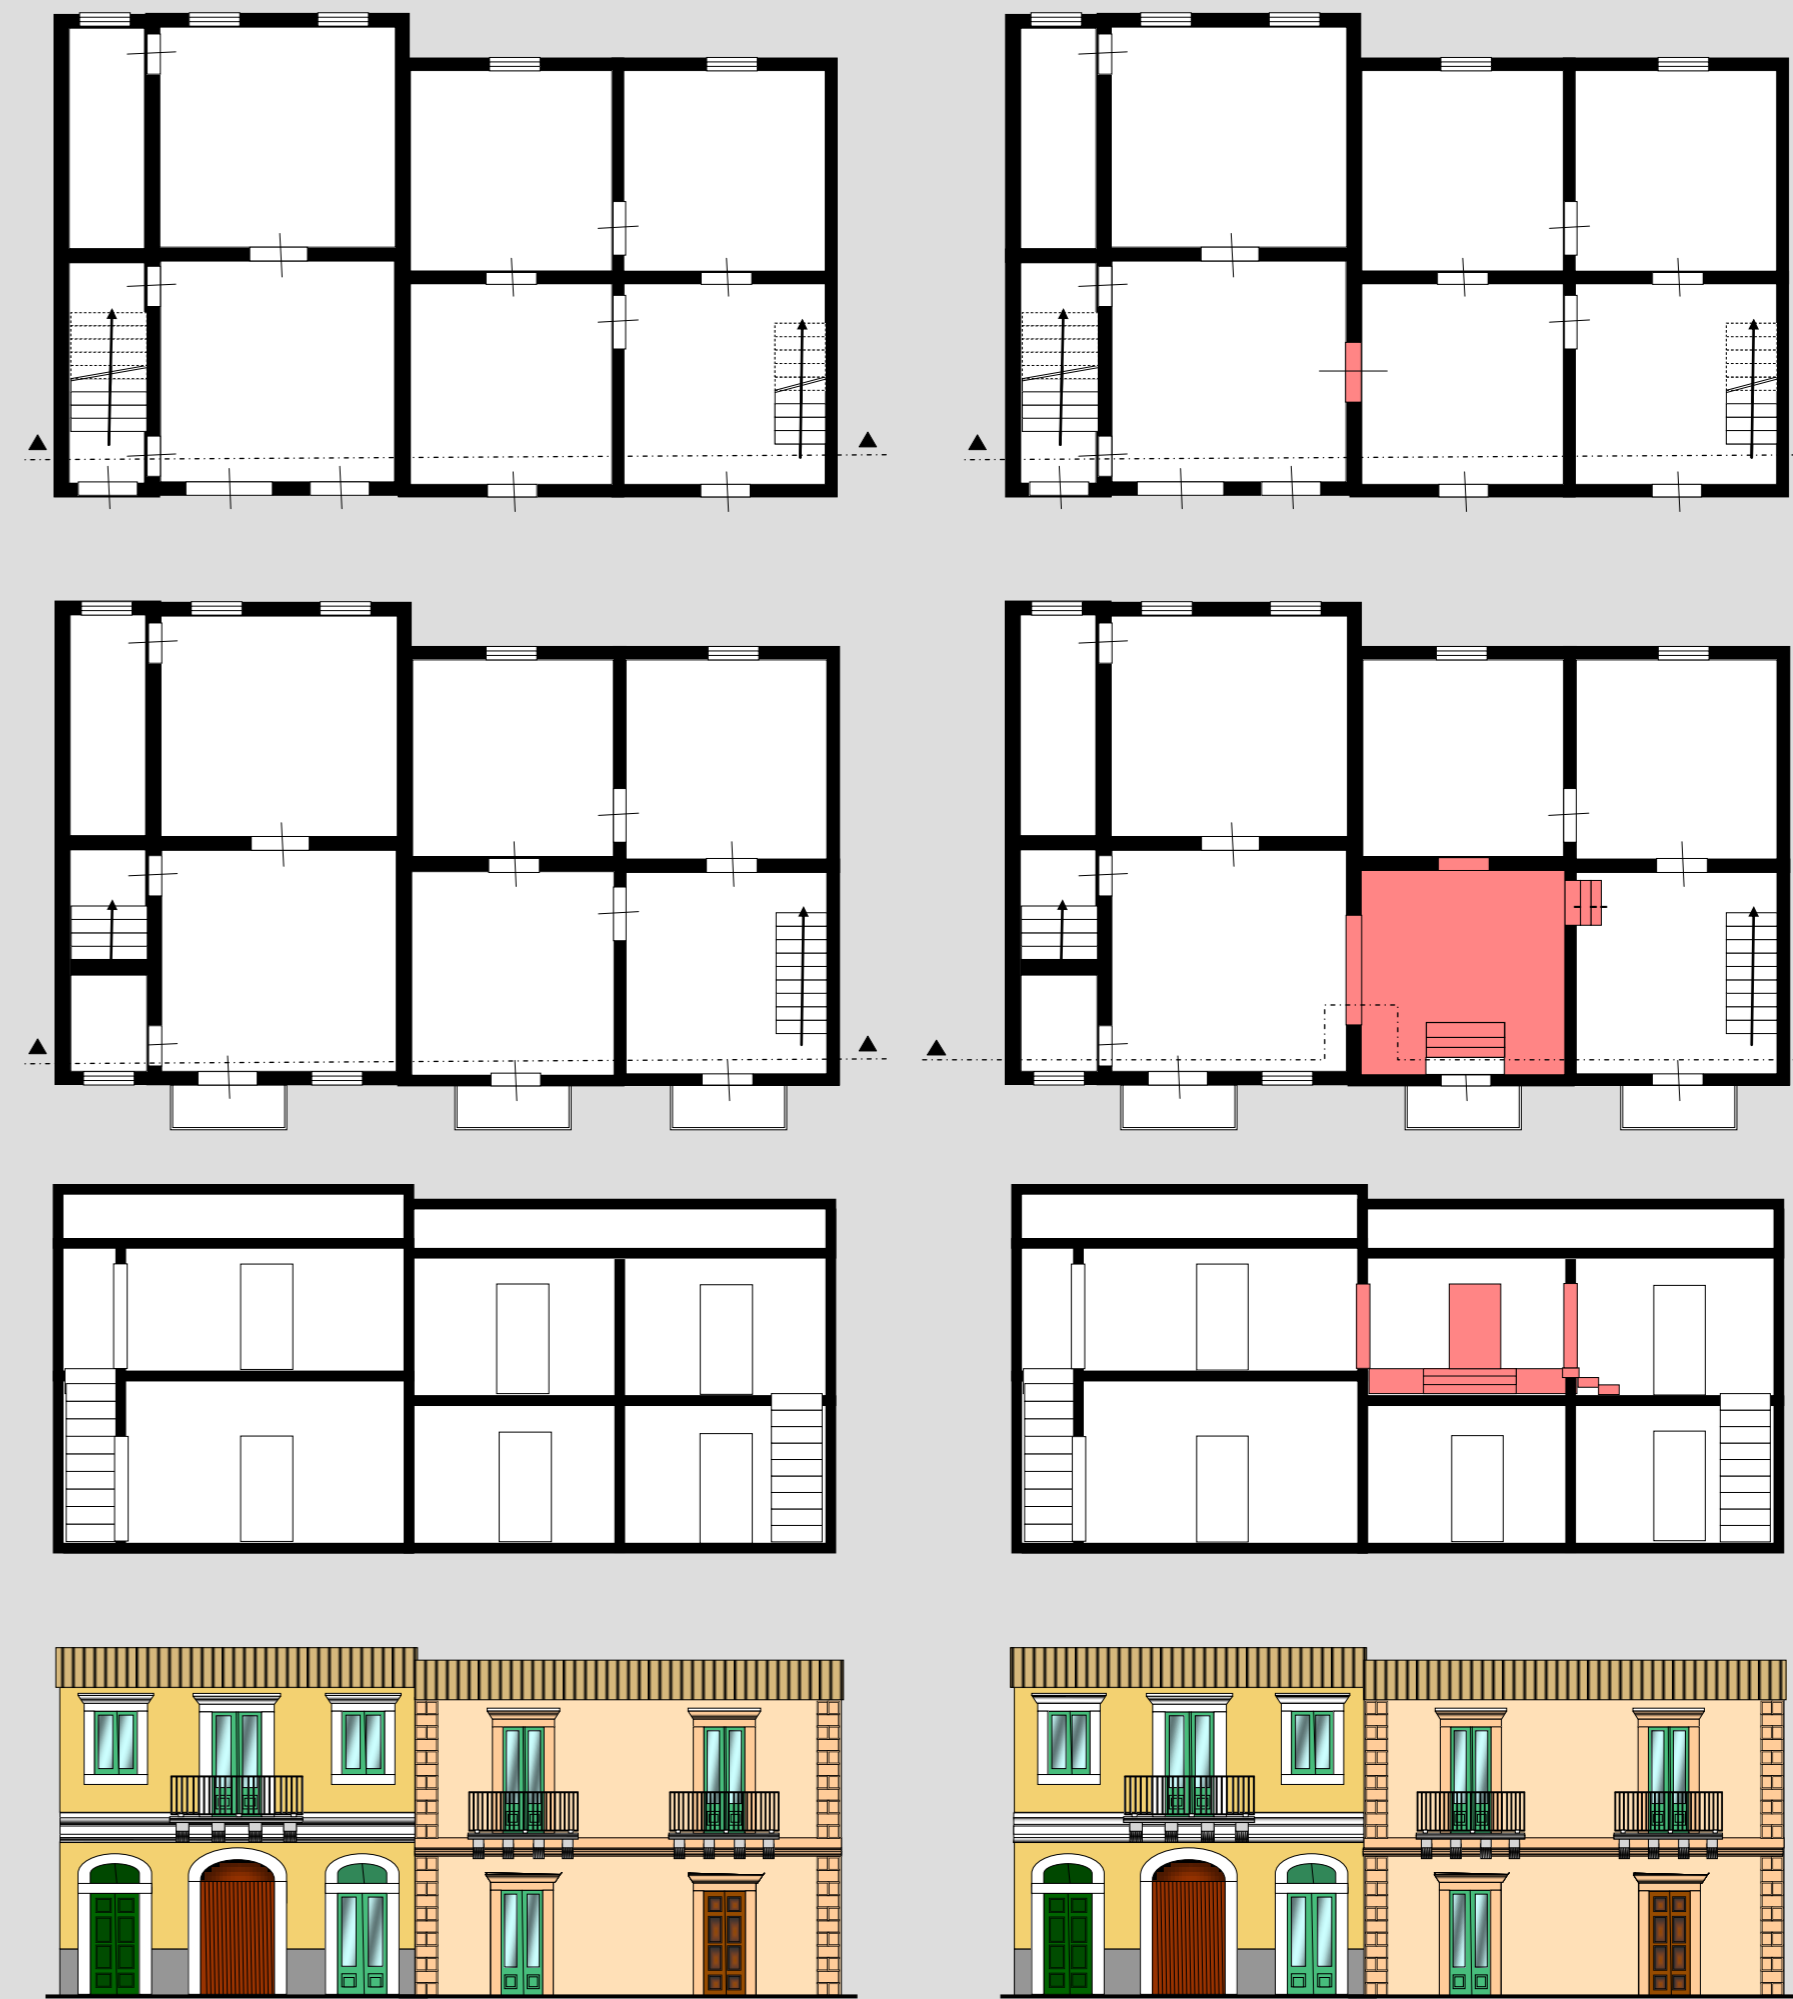
ACCORPAMENTO DI N.2 UNITA' EDILIZIE DI BASE MEDIANTE OPERE INTERNE DI APERTURA VANI PORTA E LIVELLAMENTO DISLIVELLO A MEZZO DI PAVIMENTAZIONE GALLEGGIANTE SENZA MODIFICA ALCUNA DEGLI ELEMENTI ARCHITETTONICI IN FACCIATA

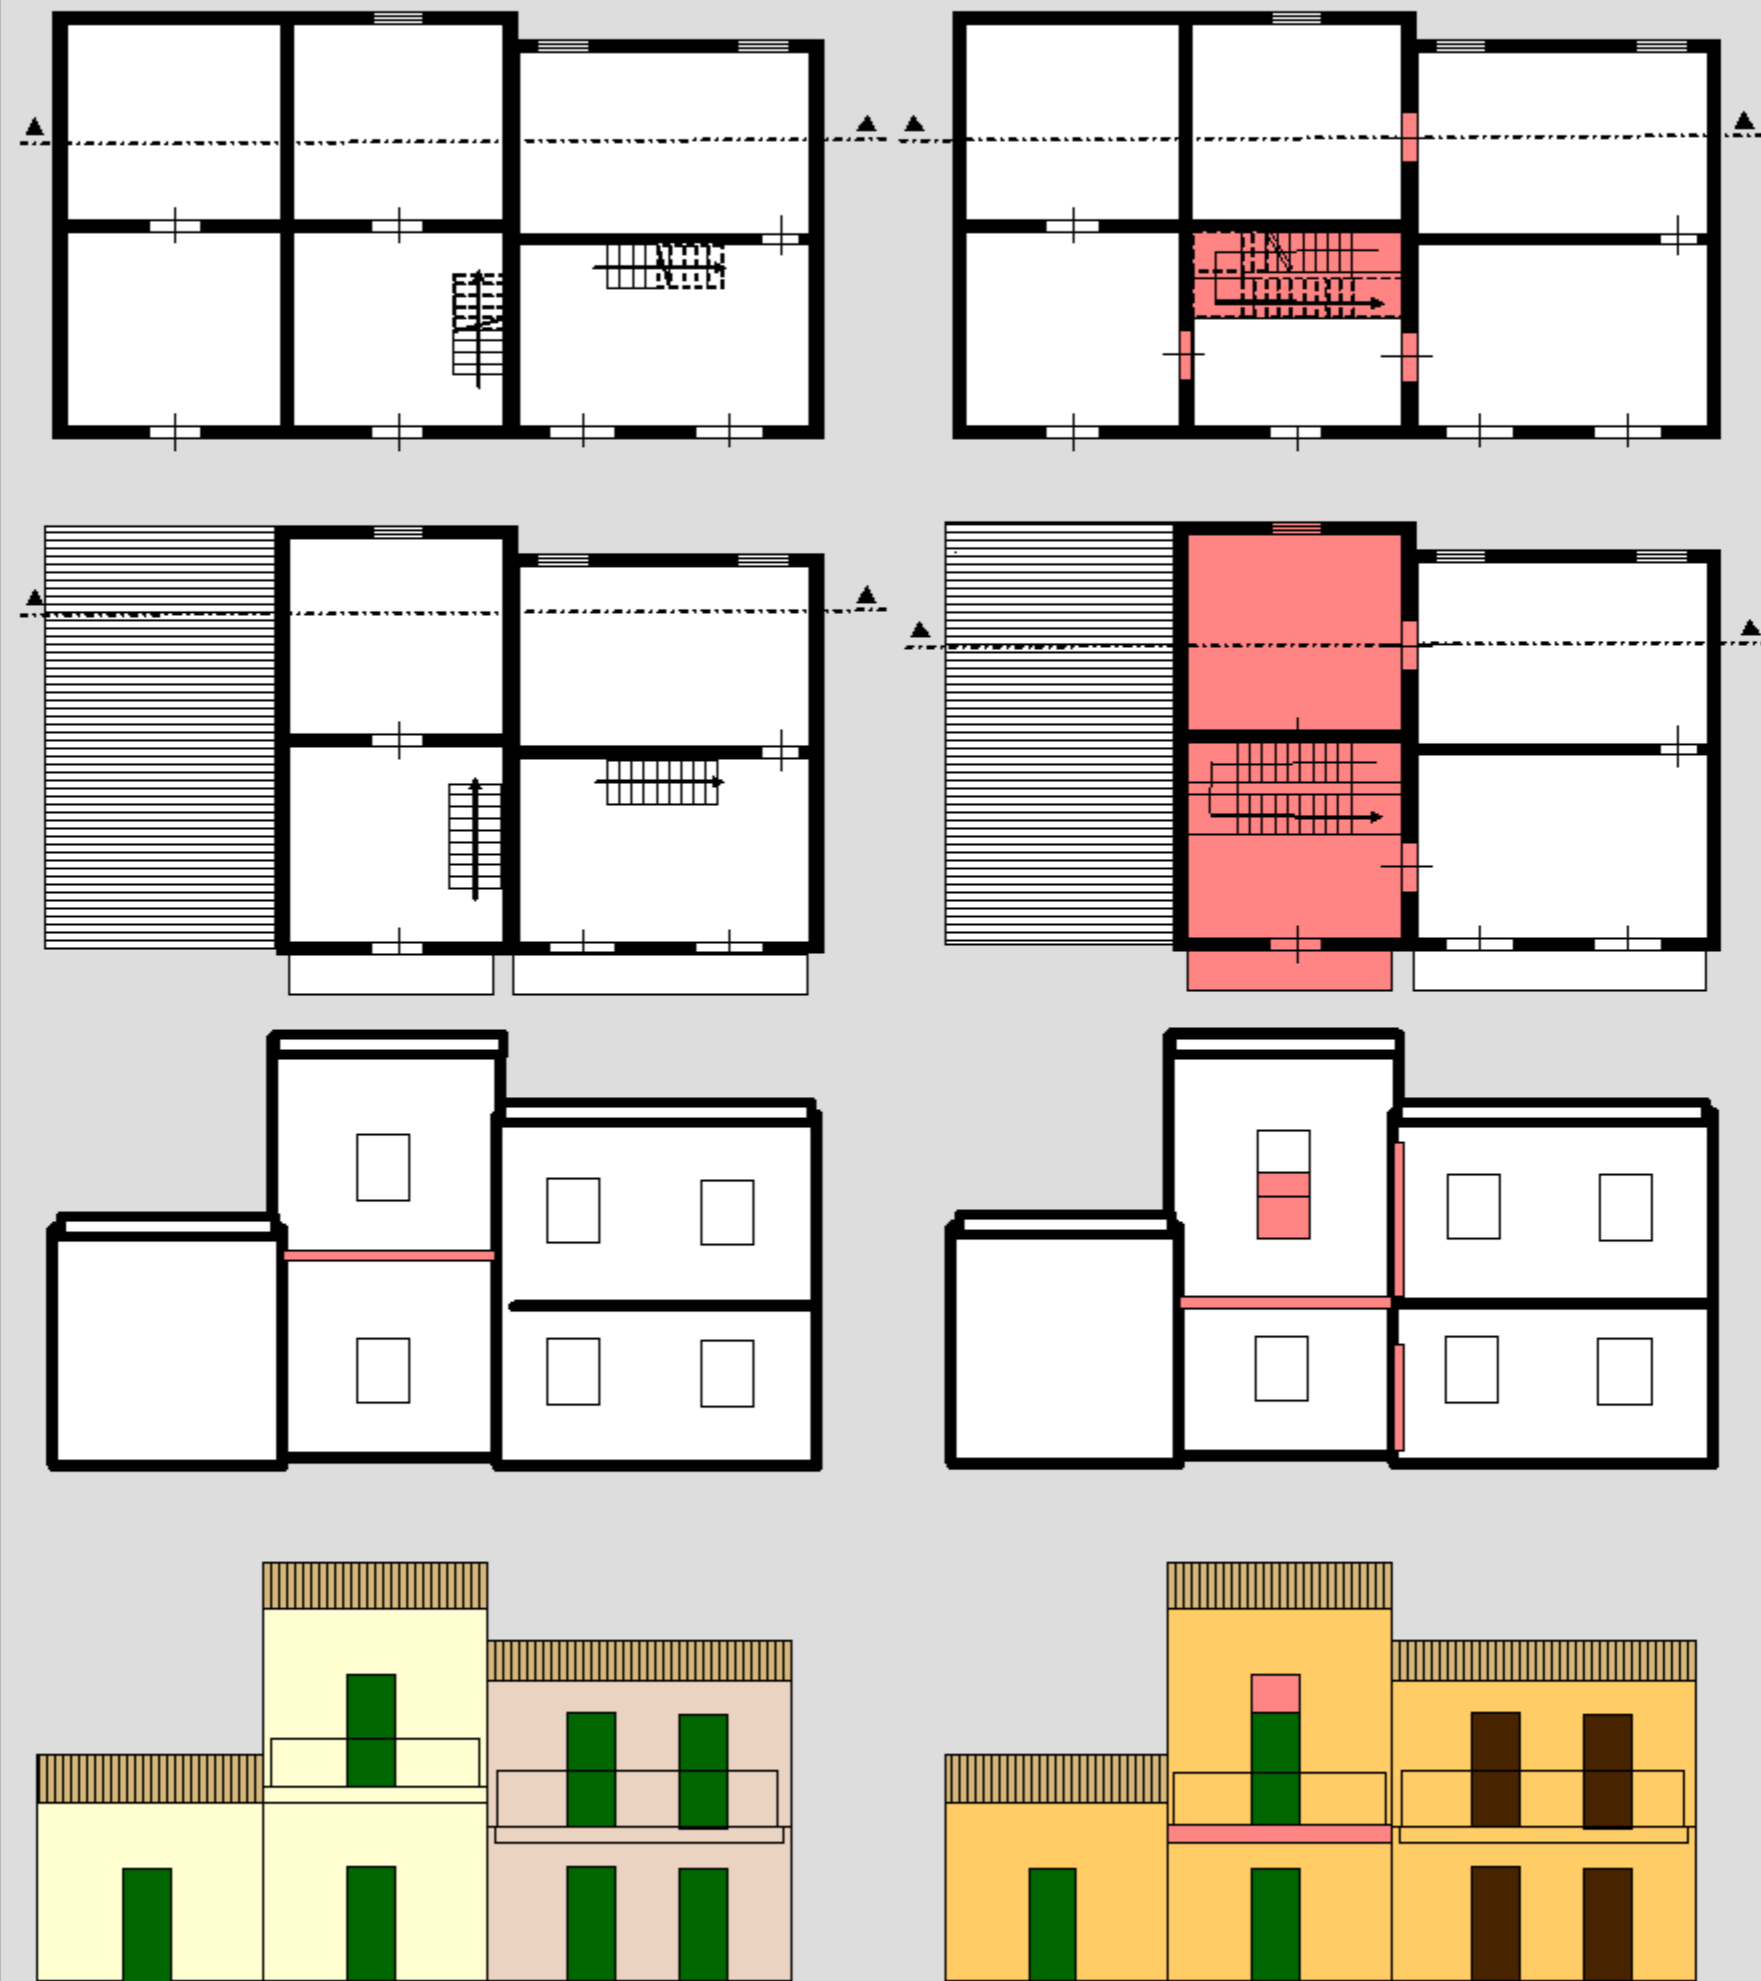
ACCORPAMENTO DI N. 3 UNITA' EDILIZIE DI BASE MEDIANTE OPERE INTERNE DI APERTURA VANI PORTA CON INTERVENTO DI RISTRUTTURAZIONE EDILIZIA TOTALE ( RIFACIMENTO SCALE , DEMOLIZIONE VOLTA REALE SOSTITUITA CON SOLAIO PIANO IN C.A. , MODIFICA DI APERTURA IN PROSPETTO,)

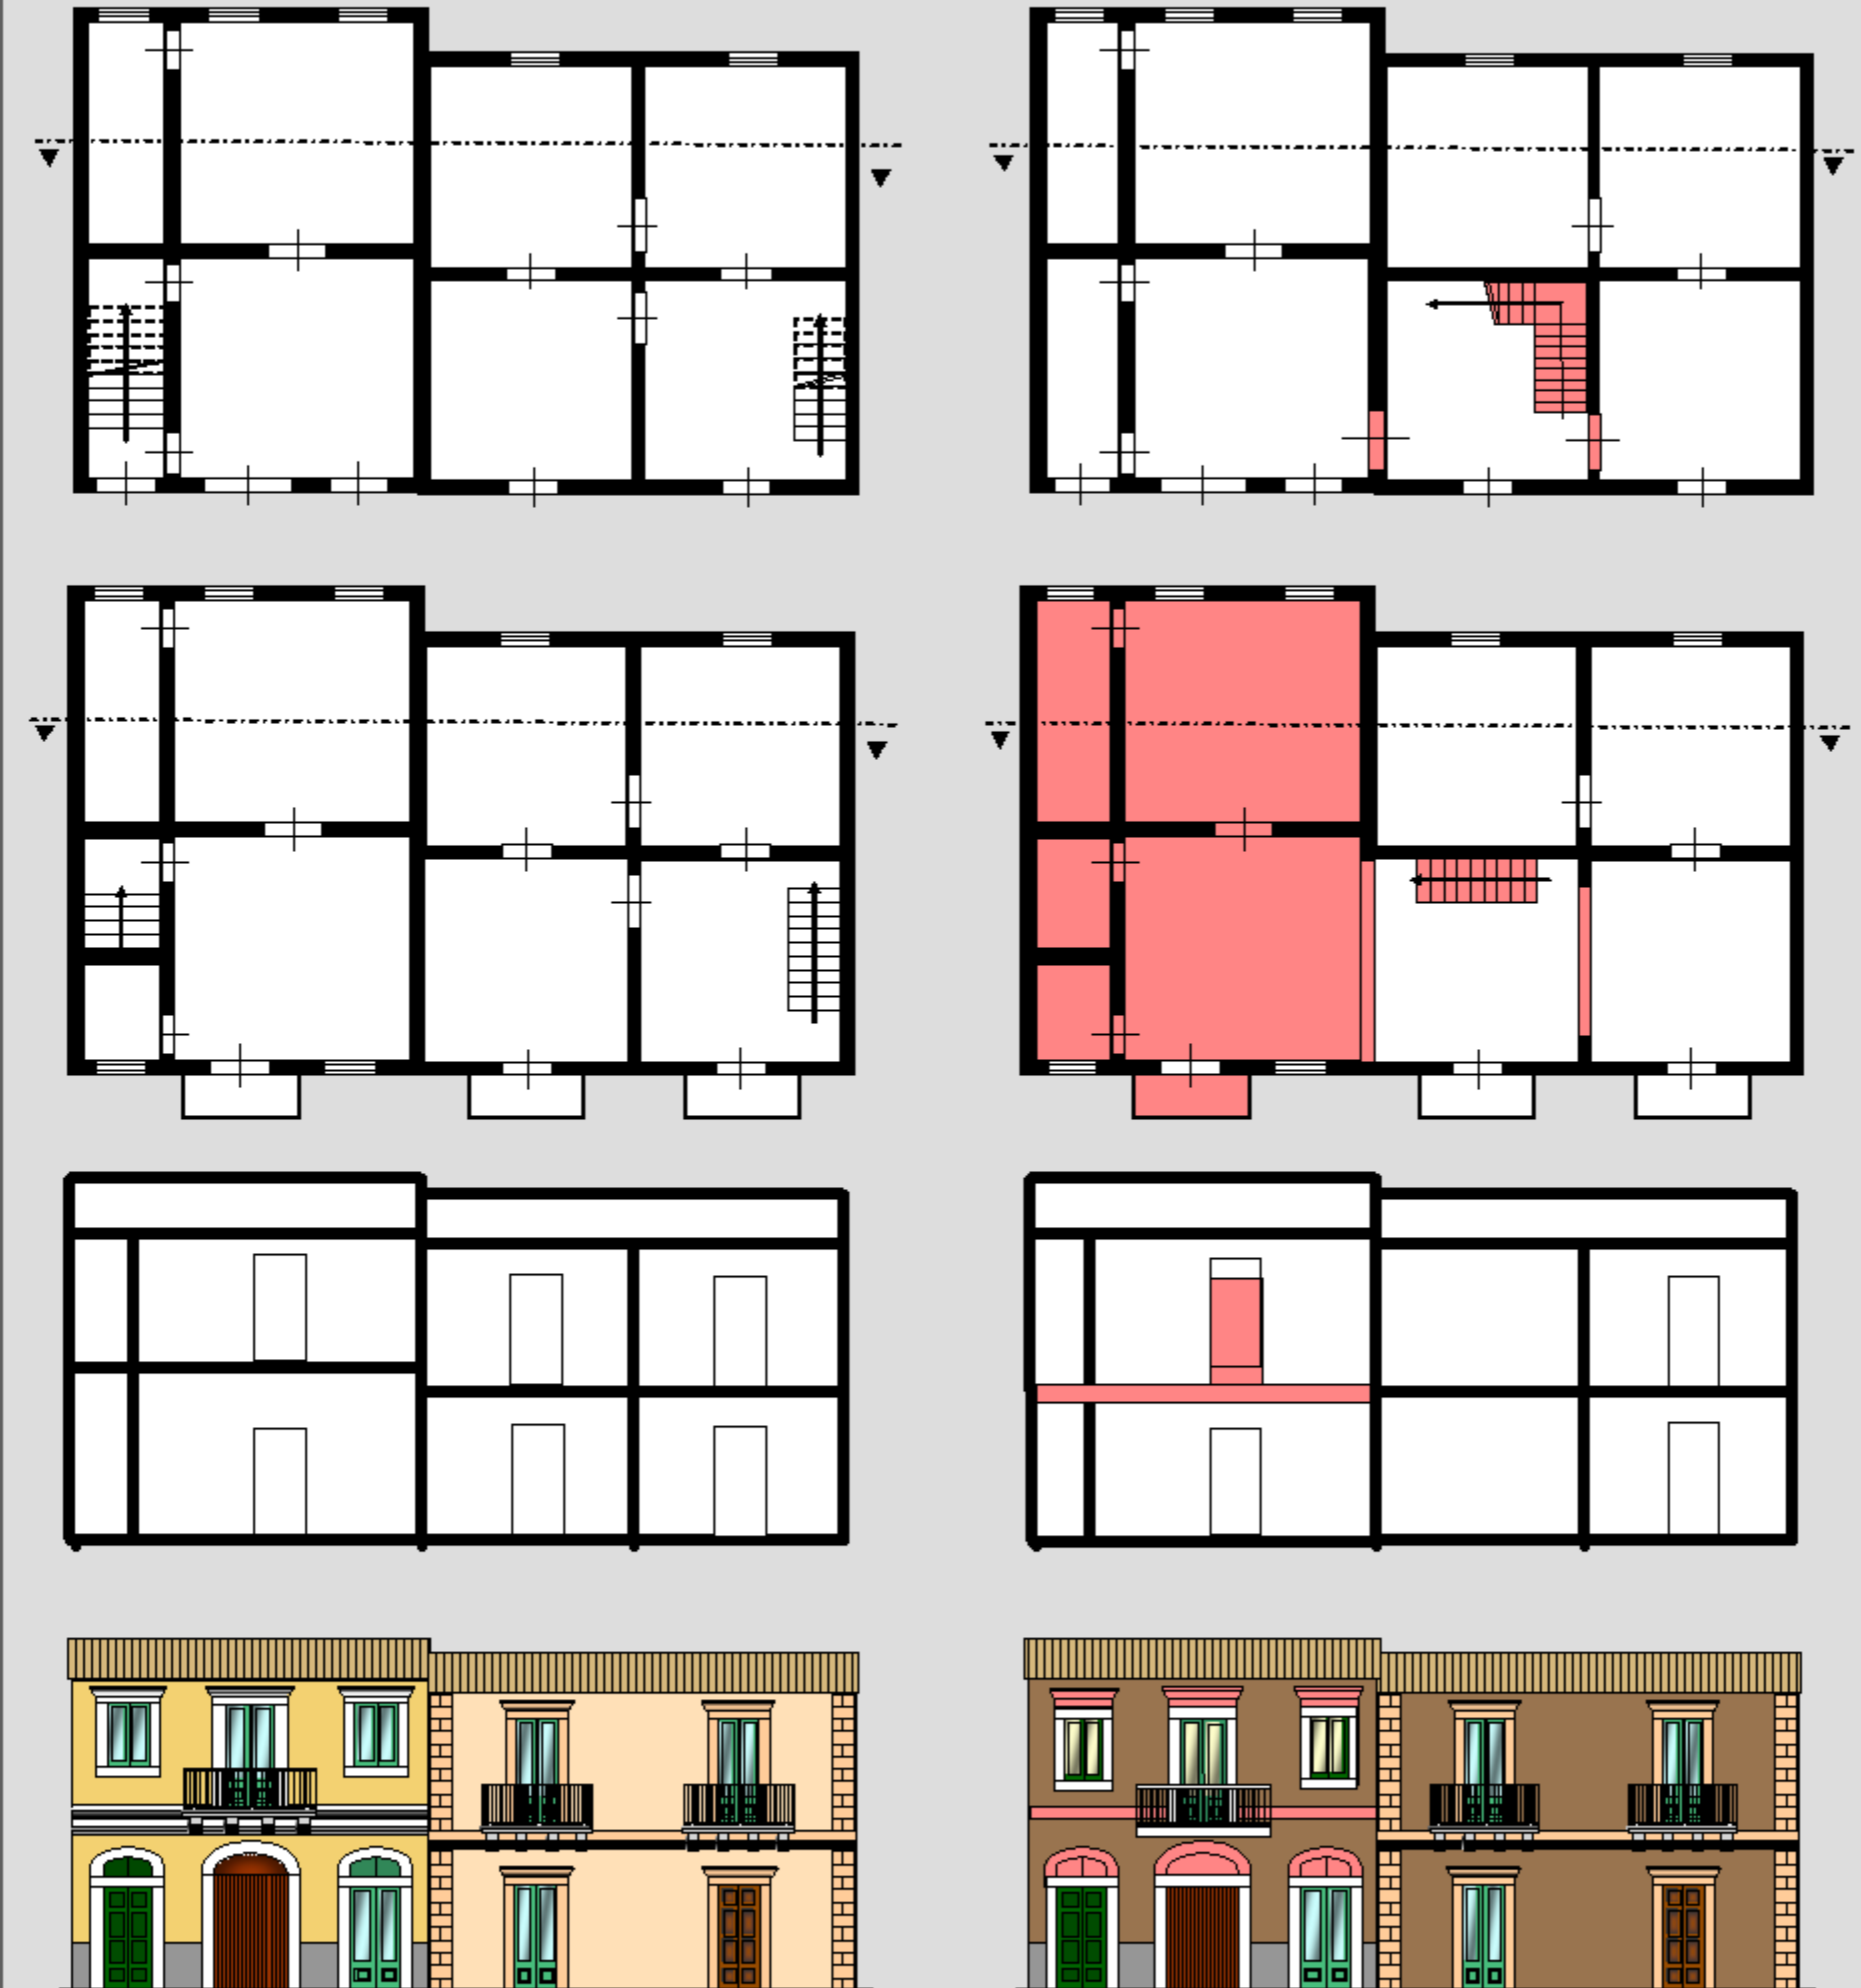
ACCORPAMENTO DI N. 2 UNITA' EDILIZIE DI BASE MEDIANTE RISTRUTTURAZIONE EDILIZIA TOTALE (DEMOLIZIONE VOLTA REALE , CORPI SCALA E BALCONE , ELIMINAZIONE SOPRALUCE APERTURE AL PIANO TERRA , CORNICE MARCAPIANO E CORNICI SOPRASTANTI ARCHITRAVE FINESTRE

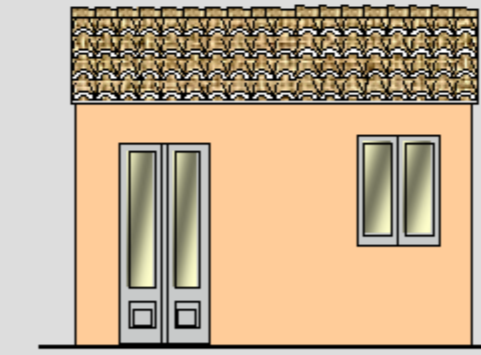
SOLUZIONE PROGETTUALE

RIPRISTINO COPERTURA A TETTO E MANTO DI COPPI LAVORATI A MANO, POSIZIONAMENTO RECIPIENTE ALL'INTERNO DEL SOTTOTETTO, ELIMINAZIONE RINFASCI PORTA, RIVESTIMENTO STIPITI E DAVANZALE FINESTRA, SOSTITUZIONE PORTONCINO E FINESTRA CON PORTA FINESTA IN LEGNO E SCURI INTERNI E FINESTRA IN LEGNO A DISEGNO SEMPLICE, VERNICIATI A TINTA TENUE, ELIMINAZIONE ZOCCOLATURA.

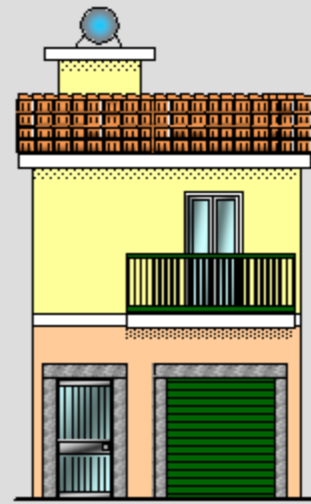
STATO DI FATTO

RECIPINTE A VISTA IN PLASTICA, COPERTURA A FALDA AGGETTANTE CON TEGOLE ALLA MARSIGLIESE, RIFASCI E STIPITI CON RIVESTIMENTI IN MARMO, RINGHIERE, INFESSI IN ALLUMINIO ANODIZZATO E SARACINESCA IN LAMIERA VERNICIATA, PROSPETTO POLICROMO.

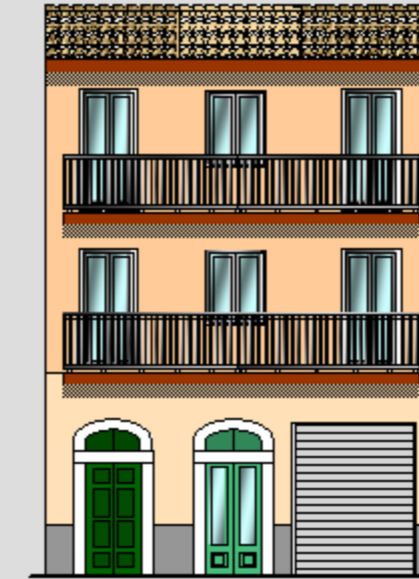
STATO DI FATTO

ALTERAZIONE CROMATICA MANTO DI COPERTURA DATA DA COPPI DI PRODUZIONE INDUSTRIALE, STIPITI APERTURE PIANI SUPERIORI IN MARMO, INFESSI E RINGHIERE IN ALLUMINIO ANODIZZATO SARACINESCA IN LAMIERA NON VERNICIATA ZOCCOLATURA CON MALTA CEMENTIZIA, PROSPETTO POLICROMO.

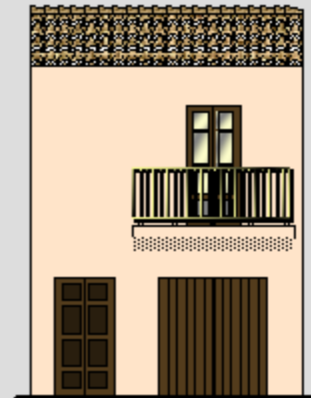
SOLUZIONE PROGETTUALE

RIPRISTINO COPERTURA A TETTO CON TEGOLE A COPPO IN ARGILLA LAVORATA A MANO, ALLOGGIAMENTO RECIPINTE IDRICO NEL SOTTOTETTO, SOSTITUZIONE RINGHIERA A DISEGNO SEMPLICE CON QUADROTTI IN FERRO, ELIMINAZIONE STIPITI E RINFASCI IN MARMO INFESSI IN LEGNO VERNICIATO, SOSTITUZIONE SARACINESCA CON INFESSO IN LEGNO A DOGHE VERTICALE VERNICIATO, RIFACIMENTO FINITURA INTONACO UNIFICANDO L'EFFETTO CROMATICO IN FACCIATA.

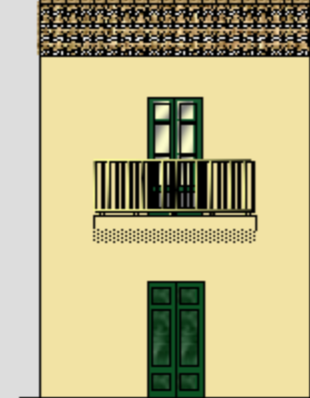
SOLUZIONE PROGETTUALE

RIPRISTINO COPERTURA A TETTO CON TEGOLE A COPPO IN ARGILLA LAVORATA A MANO CON ABBASSAMENTO DELLA LINEA DI GRONDA, ALLOGGIAMENTO RECIPINTE IDRICO NEL SOTTOTETTO, SOSTITUZIONE RINGHIERA A DISEGNO SEMPLICE CON QUADROTTI IN FERRO, ELIMINAZIONE RINFASCI IN GRANITO INFESSI IN LEGNO VERNICIATO, RIFACIMENTO FINITURA INTONACO UNIFICANDO L'EFFETTO CROMATICO IN FACCIATA.

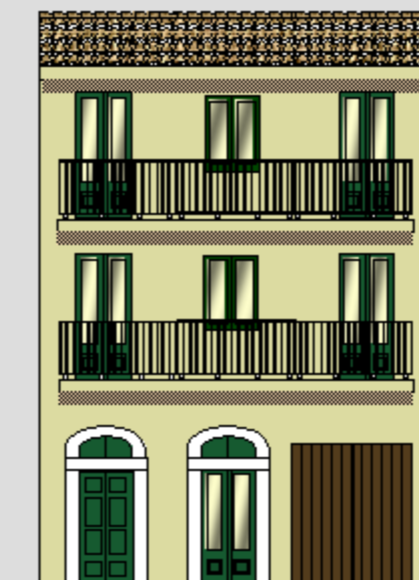
SOLUZIONE PROGETTUALE

RIPRISTINO UNITA' CROMATICA MANTO DI COPERTURA, SOSTITUZIONE RINGHIERA A DISEGNO SEMPLICE CON QUADROTTI IN FERRO, ELIMINAZIONE STIPITI IN MARMO INFESSI IN LEGNO VERNICIATO, SOSTITUZIONE SARACINESCA CON INFESSO IN LEGNO A DOGHE VERTICALE VERNICIATO, RIFACIMENTO FINITURA INTONACO UNIFICANDO L'EFFETTO CROMATICO IN FACCIATA, ELIMINAZIONE ZOCCOLATURA.

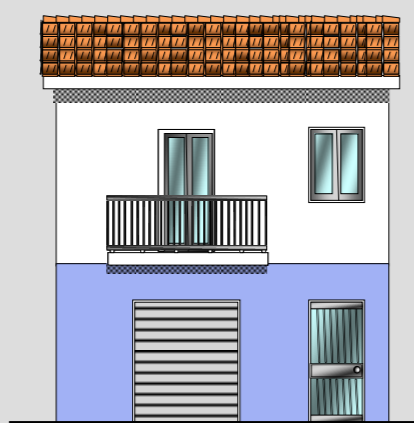
MANTO DI COPERTURA REALIZZATO CON TEGOLE ALLA MARSIGLIESE ,SU SOLAIO AGGETTANTE, STIPITI APERTURE RIVESTITI IN MARMO, INFISSI E RINGHIERE IN ALLUMINIO ANODIZZATO SARACINESCA IN LAMIERA NON VERNICIATA, POLICROMIA IN FACCIATA
