Città di Ragusa

VARIANTE GENERALE AL P.R.G. E PIANO PARTICOLAREGGIATO CENTRO STORICO RAGUSA

INTERVENTI TIPO ESEMPLIFICATIVI

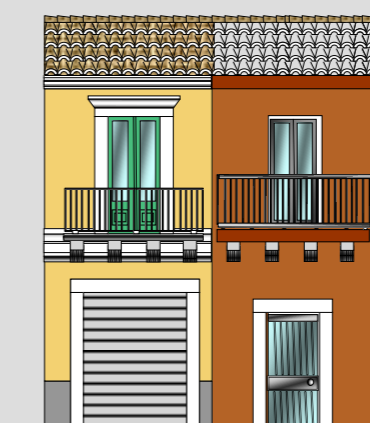
MANTO DI COPERTURA REALIZZATO IN PARTE CON COPPI DI PRODUZIONE INDUSTRIALE ,RINFASCI APERTURE IN MARMO, ALTERAZIONE ELEMENTI ARCHITETTONICI IN FACCIATA (MODANATURA E BALCONE),INFISSI E RINGHIERA IN ALLUMINIO ANODIZZATO, SARACINESCA IN LAMIERA NON VERNICIATA, ZOCCOLATURA CON MALTA CEMENTIZIA,POLICROMIA IN FACCIATA IMPATTANTE.

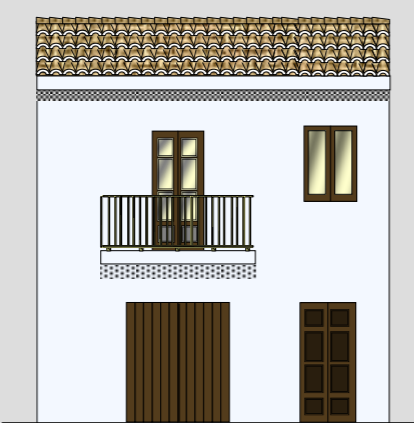
RIPRISTINO DEL MANTO DI COPERTURA MEDIANTE COPPI LAVORATI A MANO E RIDUZIONE IN PRISTINO DELLA PARTE AGGETTANTE ELIMINAZIONE STIPITI IN MARMO DELLE APERTURE, INFISSI IN LEGNO ,SOSTITUZIONE SARACINESCA IN LAMIERA CON INFISSO IN LEGNO A DOGHE VERTICALI VERNICIATO, UNIFORMITA' CROMATICA IN FACCIATA.

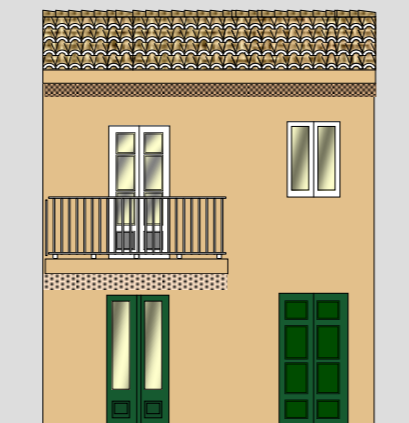
SOSTITUZIONE MANTO DI COPERTURA CON COPPI LAVORATI A MANO, INFISSI IN LEGNO VERNICIATI,UNIFORMITA' CROMATICA IN FACCIATA

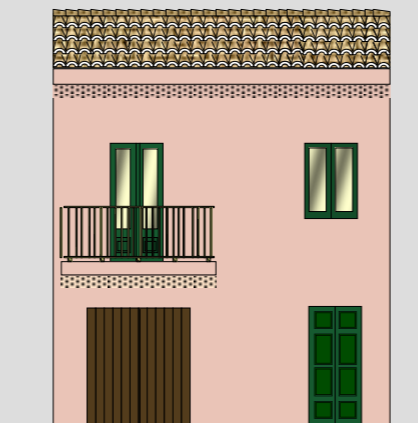
RIPRISTINO COPERTURA A TETTO CON MANTO DI COPPI LAVORATI A MANO,INFISSI IN LEGNO VERNICIATI,RINGHIERA IN FERRO CON QUADROTTI VERTICALI A DISEGNO SEMPLICE, SOSTITUZIONE SARACINESCA IN LAMIERA CON INFISSO IN LEGNO A DOGHE VERTICALI VERNICIATO, UNIFORMITA' CROMATICA IN FACCIATA.

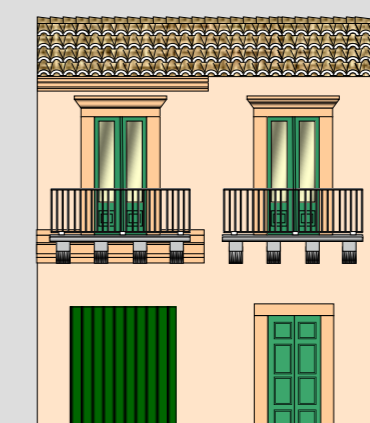
RIPRISTINO DEL MANTO DI COPERTURA MEDIANTE COPPI LAVORATI A MANO,ELIMINAZIONE SOLAIO IN C.A. DEL BALCONE E RIPRISTINO CON LASTRE IN PIETRA PECE, RIPRISTINO FILOLOGICO DEGLI ELEMENTI ARCHITETTONICI DELLA PORTA-FINESTRA, RIDUZIONE ALTEZZA VANO GARAGE ED ELIMINAZIONE RINFASCI,SOSTITUZIONE SARACINESCA IN LAMIERA CON INFISSO IN LEGNO A DOGHE VERTICALI VERNICIATO, SOSTITUZIONE INFISSI IN ALLUMINIO CON INFISSI IN LEGNO VERNICIATI, ELIMINAZIONE ZOCCOLACCATURA,SCIABBATURA ELEMENTI LAPIDEI IN FACCIATA,UNIFORMITA' CROMATICA IN FACCIATA

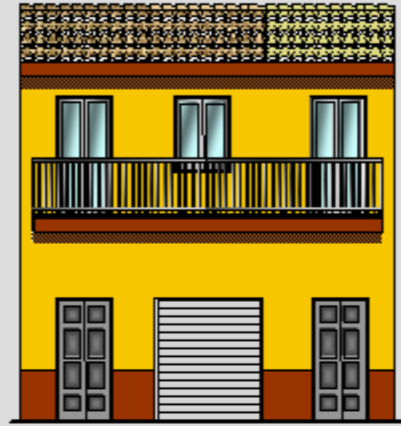
STATO DI FATTO

MANTO DI COPERTURA REALIZZATO IN PARTE CON COPPI DI PRODUZIONE INDUSTRIALE A VISTA, STIPITI APERTURE IN MARMO, INFISSI IN ALLUMINIO ANODIZZATO, SARACINESCA IN LAMIERA NON VERNICIATA, INTONACO CON FINITURA IN GRAFFIATO PLASTICO, POLICROMIA IN FACCIATA IMPATTANTE.

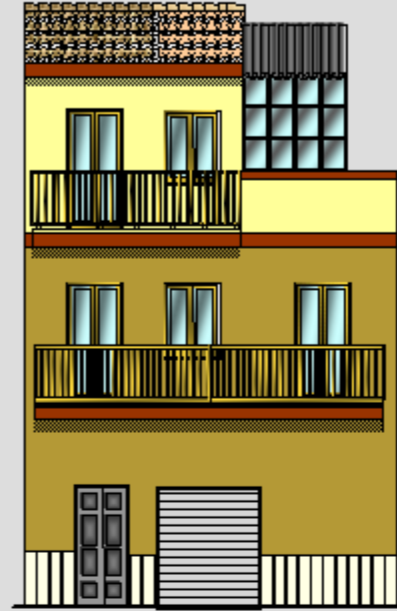
STATO DI FATTO

MANTO DI COPERTURA REALIZZATO IN PARTE CON COPPI DI PRODUZIONE INDUSTRIALE A VISTA, STRUTTURA A VETRO CON INTELAIATURA IN FERRO E COPERTURA IN ETERNIT, INFESSI E RINGHIERA IN ALLUMINIO ANODIZZATO, SARACINESCA IN LAMIERA NON VERNICIATA, ZOCOLATURA CON LASTRE VERTICALI IN TRAVERTINO, INTONACO CON FINITURA IN GRAFFIATO PLASTICO, POLICROMIA IN FACCIATA IMPATTANTE.

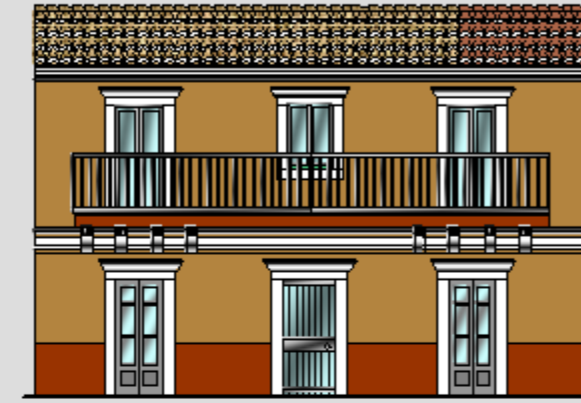
STATO DI FATTO

MANTO DI COPERTURA REALIZZATO IN PARTE CON COPPI DI PRODUZIONE INDUSTRIALE, COLLEGAMENTO BALCONI CON BALLATOIO IN C.A. SOPRASTANTE ALLE MENSOLE ESISTENTI, INFESSI E RINGHIERA IN ALLUMINIO ANODIZZATO, INTONACO ED ELEMENTI LAPIDEI CON FINITURA IN GRAFFIATO PLASTICO, POLICROMIA IN FACCIATA IMPATTANTE.

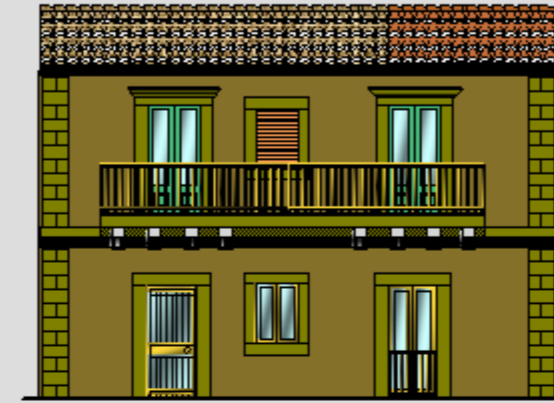
STATO DI FATTO

MANTO DI COPERTURA REALIZZATO IN PARTE CON COPPI DI PRODUZIONE INDUSTRIALE, COLLEGAMENTO BALCONI CON BALLATOIO IN C.A. SOPRASTANTE ALLE MENSOLE ESISTENTI, INFESSI E RINGHIERA IN ALLUMINIO ANODIZZATO, AVVOLGIBILE IN PLASTICA, INTONACO CON FINITURA IN GRAFFIATO PLASTICO, POLICROMIA IN FACCIATA IMPATTANTE.

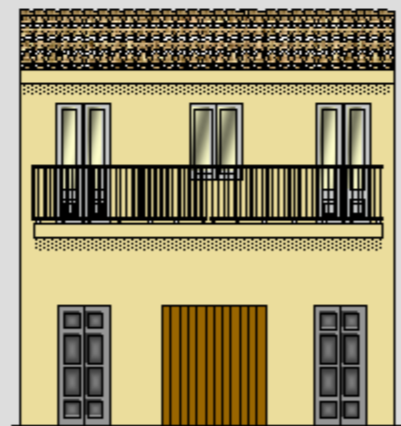
SOLUZIONE PROGETTUALE

RIPIRESTINO COPERTURA A TETTO CON MANTO DI COPPI LAVORATI A MANO, APERTURA GARAGE SOSTITUZIONE SARACINESCA IN LAMIERA CON INFESSO IN LEGNO A DOGHE VERTICALI VERNICIATO, RIFACIMENTO STRATO DI FINITURA INTONACO E COLORAZIONE A TINTA TENUE INFESSI IN LEGNO VERNICIATI, RINGHIERA IN FERRO CON QUADROTTI VERTICALI A DISEGNO SEMPLICE

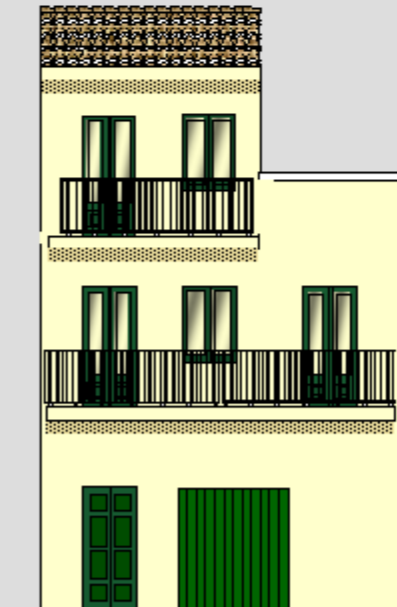
SOLUZIONE PROGETTUALE

RIPIRESTINO DEL MANTO DI COPERTURA MEDIANTE COPPI LAVORATI A MANO, ELIMINAZIONE STIPITI APERTURE, RIFACIMENTO STRATO DI FINITURA INTONACO E COLORAZIONE A TINTA TENUE, UNIFORMITA' CROMATICA IN FACCIATA, ELIMINAZIONE ZOCOLATURA, INFESSI IN LEGNO VERNICIATI, RINGHIERA IN FERRO CON QUADROTTI VERTICALI A DISEGNO SEMPLICE, SOSTITUZIONE SARACINESCA IN LAMIERA CON INFESSO IN LEGNO A DOGHE VERTICALI VERNICIATO.

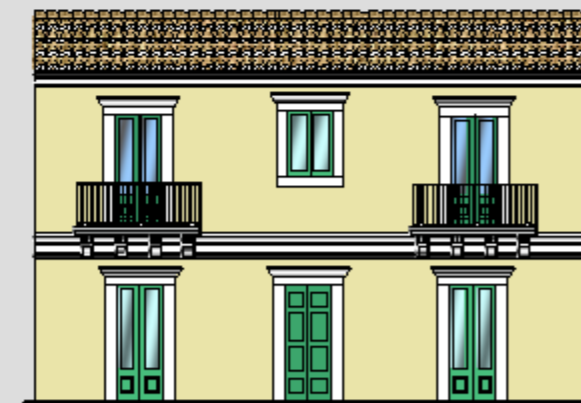
SOLUZIONE PROGETTUALE

RIPIRESTINO DEL MANTO DI COPERTURA MEDIANTE COPPI LAVORATI A MANO, RIFACIMENTO STRATO DI FINITURA INTONACO E COLORAZIONE A TINTA TENUE, SCALBATURA ELEMENTI LAPIDEI, UNIFORMITA' CROMATICA IN FACCIATA, INFESSI IN LEGNO VERNICIATI, RINGHIERA IN FERRO CON QUADROTTI VERTICALI A DISEGNO SEMPLICE, RIPRESTINO ORIGINARIA CONFIGURAZIONE BALCONI

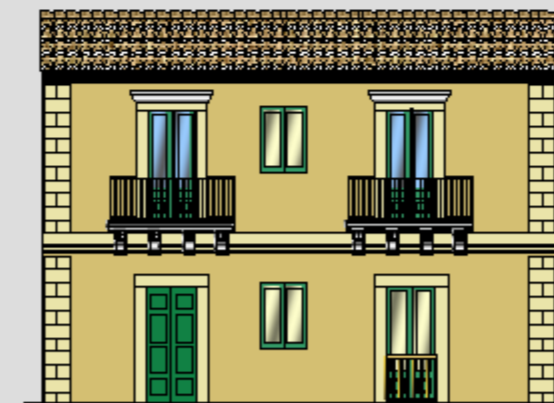
SOLUZIONE PROGETTUALE

RIPIRESTINO DEL MANTO DI COPERTURA MEDIANTE COPPI LAVORATI A MANO, RIFACIMENTO STRATO DI FINITURA INTONACO E COLORAZIONE A TINTA TENUE, SCALBATURA ELEMENTI LAPIDEI, UNIFORMITA' CROMATICA IN FACCIATA, INFESSI IN LEGNO VERNICIATI, RINGHIERA IN FERRO CON QUADROTTI VERTICALI A DISEGNO SEMPLICE, RIPRESTINO ORIGINARIA CONFIGURAZIONE BALCONI

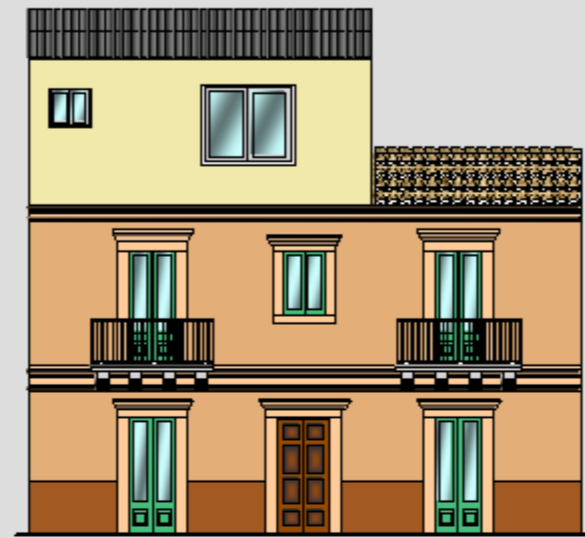
CORPO AGGIUNTO IN SOPRAELEVAZIONE CON CARATTERISTICHE MATERIALI E COMPOSITIVE TOTALMENTE DISONANTI RISPETTO ALLA PREESISTENTE UNITA' EDILIZIA. APERTURE FUORI ASSE E DI DIMENSIONE ATIPICA. MANTO DI COPERTURA IN CEMENTO AMIANTO. INTONACO ED ELEMENTI LAPIDEI CON FINITURA IN GRAFFIATO PLASTICO. POLICROMIA IN FACCIATA IMPATTANTE.

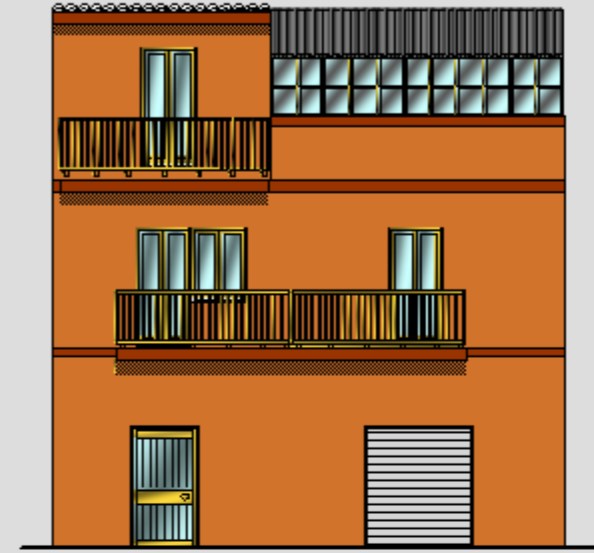
STRUTTURA A VETRO CON TELAIATURA IN FERRO E COPERTURA IN CEMENTO AMIANTO. STIPITI APERTURE IN MARMO. INFESSI E RINGHIERA IN ALLUMINIO ANODIZZATO SARACINESCA IN LAMIERA NON VERNICIATA. INTONACO CON FINITURA IN GRAFFIATO PLASTICO. POLICROMIA IN FACCIATA IMPATTANTE.

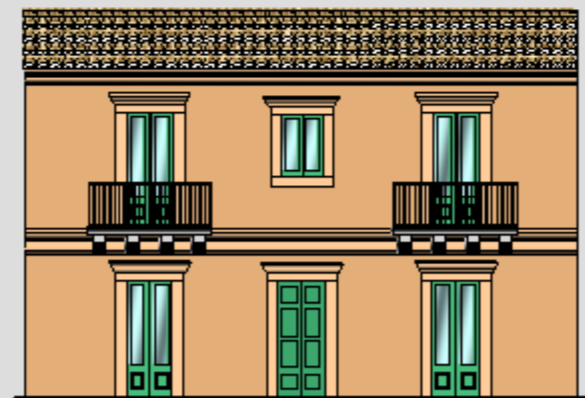
ELIMINAZIONE SUPERFETAZIONE IN ELEVAZIONE. SCALBATURA ELEMENTI LAPIDEI IN FACCIATA. RICOSTITUZIONE UNIFORMITA' CROMATICA IN FACCIATA.

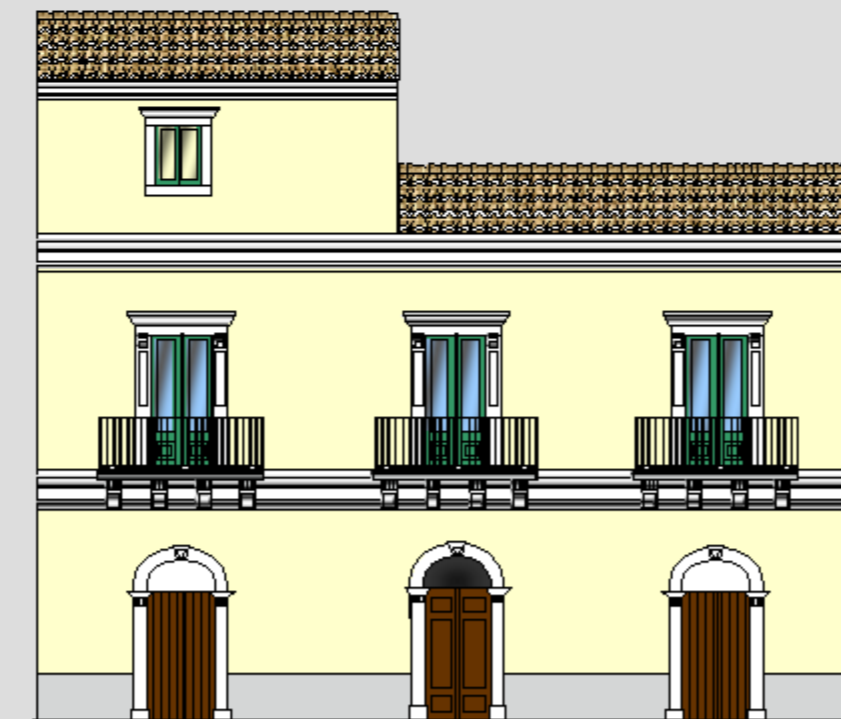
RIFACIMENTO STRATO DI FINITURA INTONACO E COLORAZIONE A TINTA TENUE. UNIFORMITA' CROMATICA IN FACCIATA. INFESSI IN LEGNO VERNICIATI.

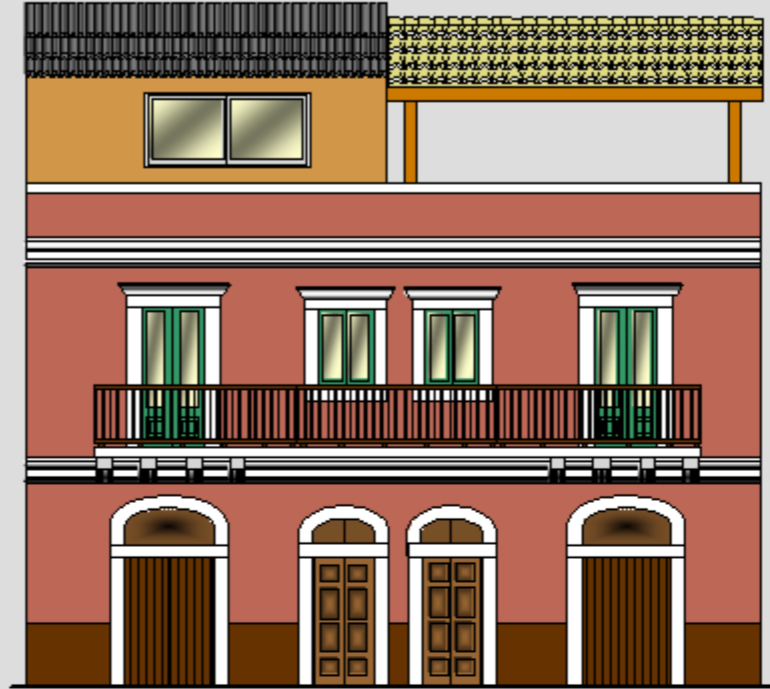
TOTALE ELIMINAZIONE DELLE FALDE A TETTO ,CORPO AGGIUNTO IN SOPRAELEVAZIONE, APERTURA FUORI ASSE E DI DIMENSIONE ATIPICA ,INFISSI E RINGHIERA IN ALLUMINIO ANODIZZATO ,COSTITUZIONE TERRAZZA CON REALIZZAZIONE TETTOIA COSTITUITA DA TELAIO IN LEGNO E TEGOLATO CON COPPI DI PRODUZIONE INDUSTRIALE , COLLEGAMENTO BALCONI CON BALLATOIO IN C.A. SOPRASTANTE ALLE MENSOLE ESISTENTI ,CARATTERISTICHE MATERICHE, CROMATICHE E COMPOSITIVE TOTALMENTE DISSONANTI RISPETTO ALLA PREESISTENTE UNITA' EDILIZIA .

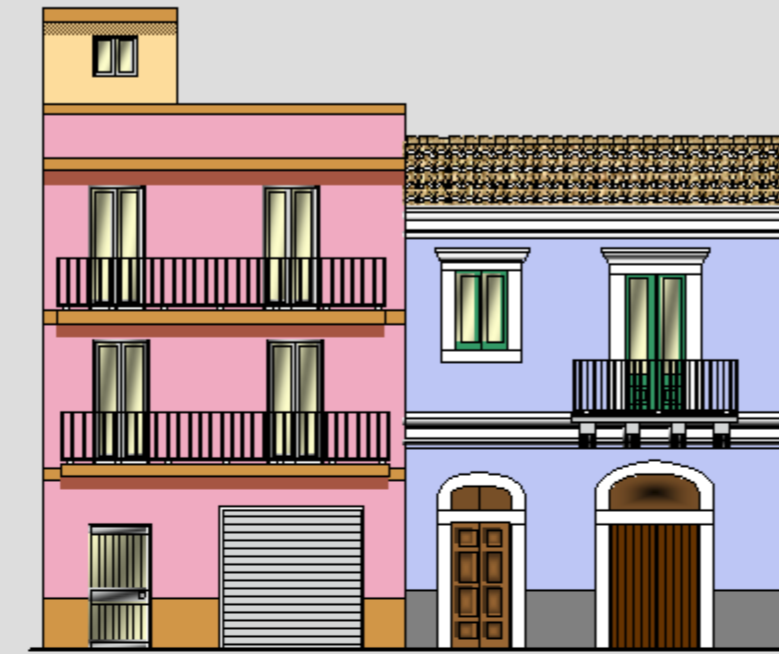
ALTERAZIONE PROSPETTICA A SEGUITO DEMOLIZIONE E RICOSTRUZIONE PARZIALE PRECEDENTE AGLI ANNI '50 DI ORIGINARIA UNITA' EDILIZIA OTTENUTA PER FUSIONE , ELIMINAZIONE DELLE FALDE A TETTO ,CORPO AGGIUNTO IN SOPRAELEVAZIONE ,COSTITUZIONE TERRAZZA ,INFESSI E RINGHIERA IN ALLUMINIO ANODIZZATO ,GARAGE CON DIMENSIONE APERTURA FUORI SCALA, INTONACO CON FINITURA IN GRAFFIATO PLASTICO DI COLORE ACCESO, , CARATTERISTICHE MATERICHE, CROMATICHE E COMPOSITIVE TOTALMENTE DISSONANTI RISPETTO ALLA PREESISTENTE UNITA' EDILIZIA .

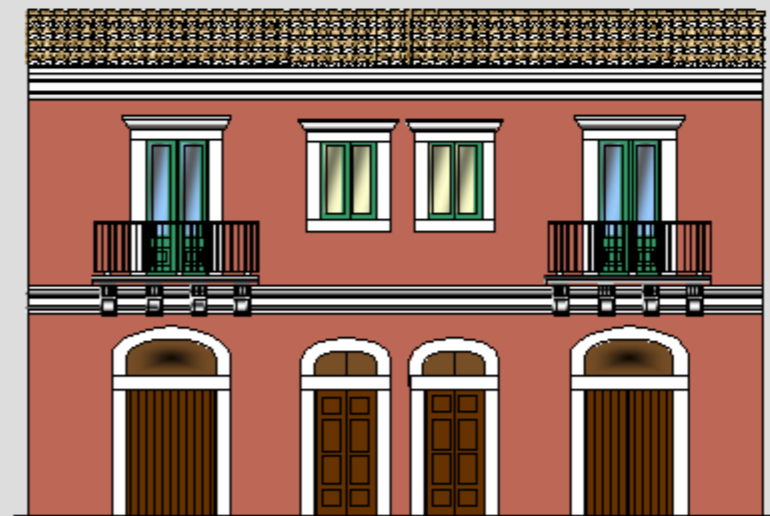
DEMOLIZIONI SUPERFETAZIONI NON STORICIZZATE ,RIPRISTINO DEL MANTO DI COPERTURA CON COPPI LAVORATI A MANO , RIFACIMENTO STRATO DI FINITURA INTONACO E COLORAZIONE A TINTA TENUE , SCIALBATURA ELEMENTI LAPIDEI ,UNIFORMITA' CROMATICA IN FACCIATA,INFESSI IN LEGNO VERNICIATI, RIPRISTINO ORIGINARIA CONFIGURAZIONE BALCONI ,RINGHIERA IN FERRO CON QUADROTTI VERTICALI A DISEGNO SEMPLICE,

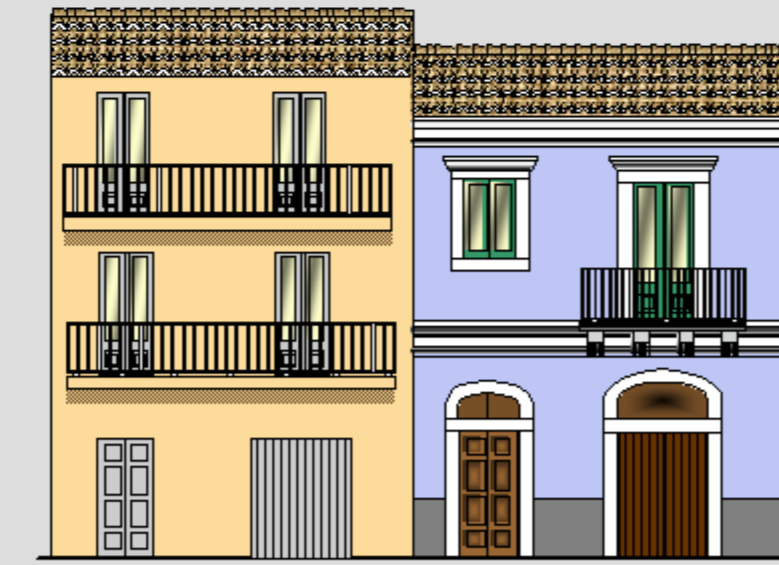
FALDE TETTO CON COPPI LAVORATI A MANO ,RIFACIMENTO STRATO DI FINITURA INTONACO E COLORAZIONE A TINTA TENUE ,UNIFORMITA' CROMATICA IN FACCIATA,INFESSI IN LEGNO VERNICIATI, RINGHIERA IN FERRO CON QUADROTTI VERTICALI A DISEGNO SEMPLICE, INFESSI IN ALLUMINIO ANODIZZATO , RIDimensionamento APERTURA GARAGE .

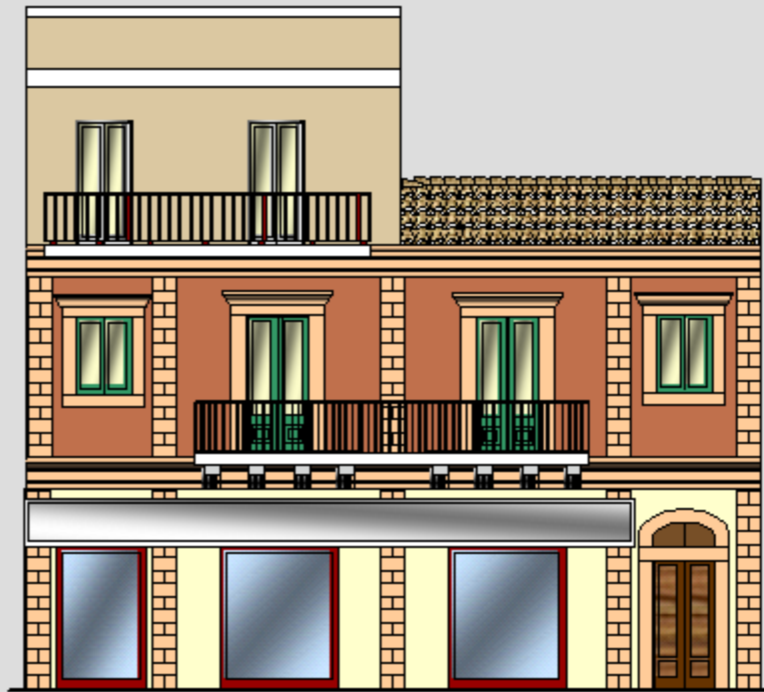
ELIMINAZIONE PARZIALE DELLE PALDE A TETTO, CORPO AGGIUNTO IN SOPRAELEVAZIONE, NUOVO BALCONE IN C.A., INFESSI E RINGHIERA IN ALLUMINIO ANODIZZATO PREVERNICIATO, COLLEGAMENTO BALCONI CON BALLATOIO IN C.A. SOPRASTANTE ALLE MENSOLE ESISTENTI. AL PIANO TERRA REALIZZAZIONE VETRINE CON INFESSI IN ALLUMINIO PREVERNICIATO E APPLICAZIONE INSEGNA PUBBLICITARIA FUORI SCALA CON OCCULTAMENTO DEGLI ELEMENTI ARCHITETTONICI CARATTERIZZANTI DEL PROSPETTO, CARATTERISTICHE MATERICHE, CROMATICHE E COMPOSITIVE TOTALMENTE DISSONANTI RISPETTO ALLA PREESISTENTE UNITA' EDILIZIA.

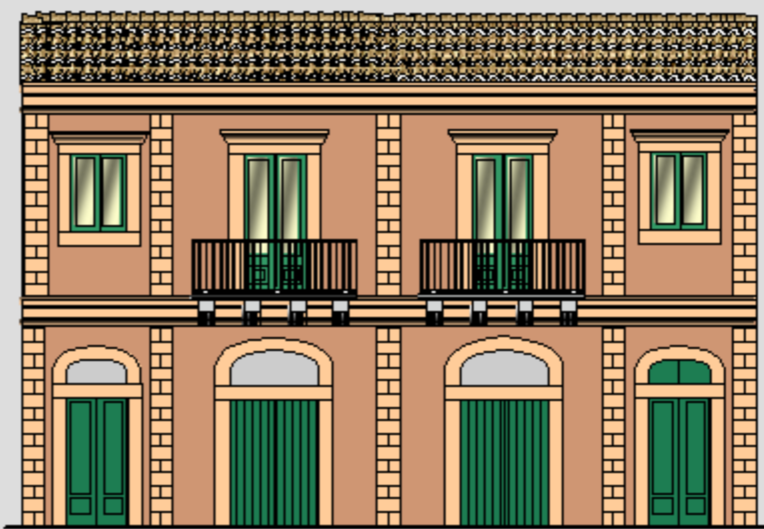
DEMOLIZIONI SUPERFETAZIONE NON STORICIZZATA, RIPRESTINO DEL MANTO DI COPERTURA CON COPPI LAVORATI A MANO, RIFACIMENTO STRATO DI FINITURA INTONACO E COLORAZIONE A TINTA TENUE, SCIALBATURA ELEMENTI LAPIDEI, UNIFORMITA' CROMATICA IN FACCIATA, INFESSI IN LEGNO VERNICIATI, RIPRESTINO ORIGINARIA CONFIGURAZIONE BALCONI RINGHIERA IN FERRO CON QUADROTTI VERTICALI A DISEGNO SEMPLICE, APPOSIZIONE INSEGNE PUBBLICITARIE ALL'INTERNO DEL VANO SOPRAPORTA CON RIPRESTINO LETTURA COMPLESSIVA DEGLI ELEMENTI ARCHITETTONICI CARATTERIZZANTI IL PROSPETTO ORIGINARIO

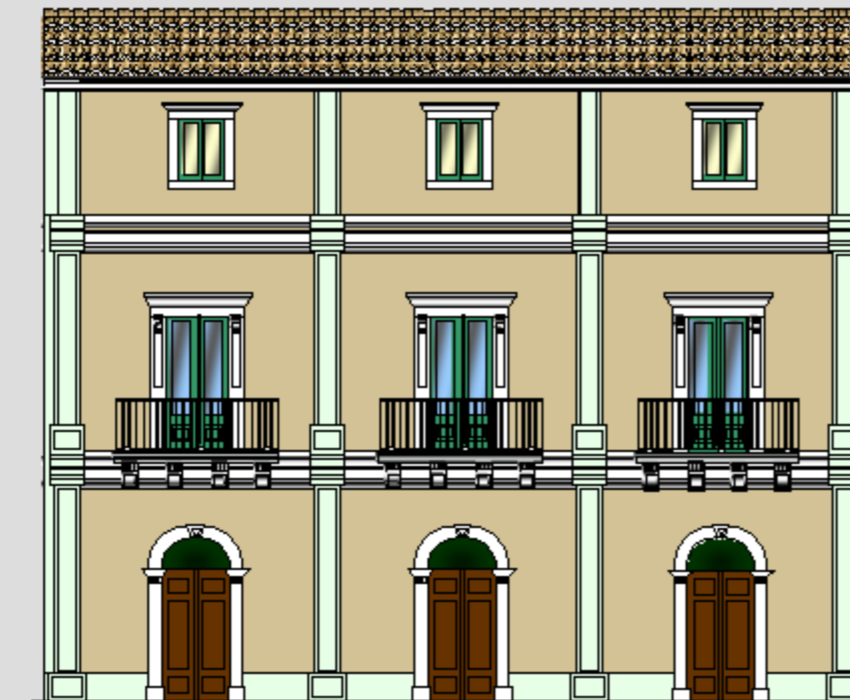
RIFACIMENTO STRATO DI FINITURA INTONACO E COLORAZIONE A TINTA TENUE, SCIALBATURA ELEMENTI LAPIDEI, UNIFORMITA' CROMATICA IN FACCIATA, INFESSI IN LEGNO VERNICIATI, RINGHIERE IN FERRO CON QUADROTTI VERTICALI A DISEGNO SEMPLICE, APPOSIZIONE INSEGNE PUBBLICITARIE ALL'INTERNO DEL VANO SOPRAPORTA.

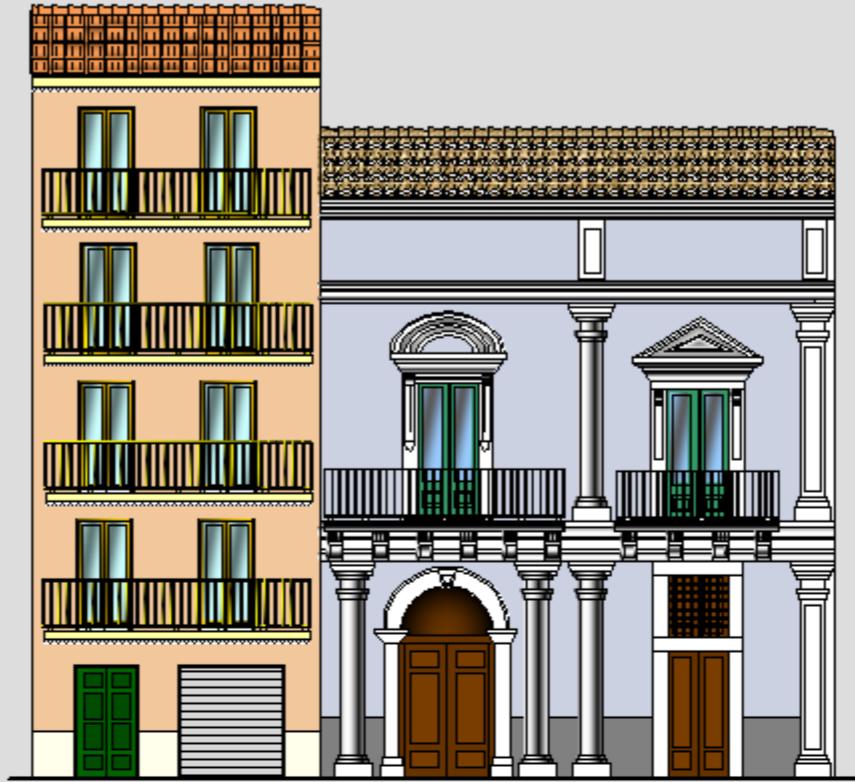
DEMOLIZIONE E RICOSTRUZIONE PARZIALE DI PALAZZO IN EPOCA PRECEDENTE AGLI ANNI '60, CON REALIZZAZIONE EDIFICIO MODERNO MULTIPIANO.

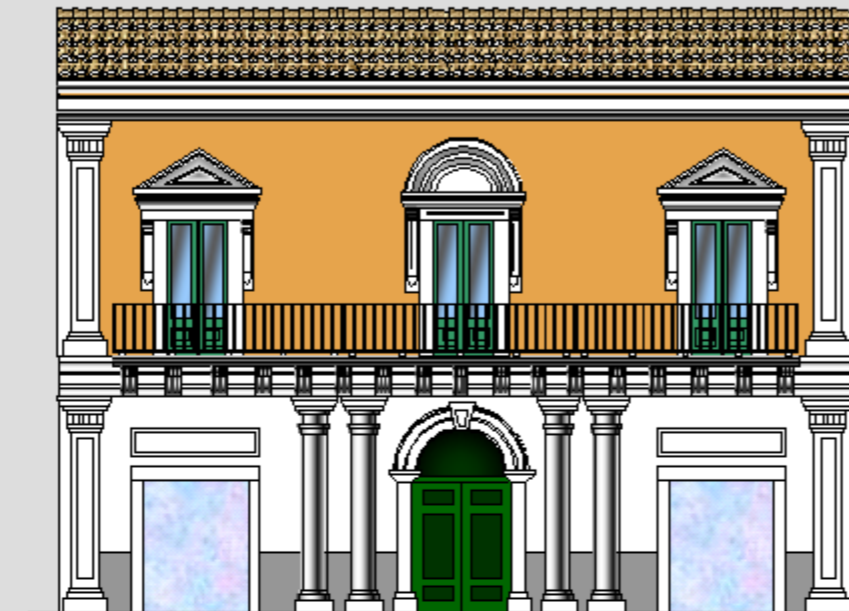
AMPLIAMENTO APERTURE PIANO TERRA IN FISSI IN ACCIAIO, TINTEGGIATURA INTONACI ED APPARECCHIATURA LAPIDEA CON VERNICE COPRENTE, BICROMIA ATIPICA, APPLICAZIONE INSEGNE PUBBLICITARIE FUORI SCALA, CARATTERISTICHE MATERICHE, CROMATICHE E COMPOSITIVE TOTALMENTE DESONNANTI RESPETTO ALLE CARATTERISTICHE TIPOLOGICHE DEL CENTRO STORICO.

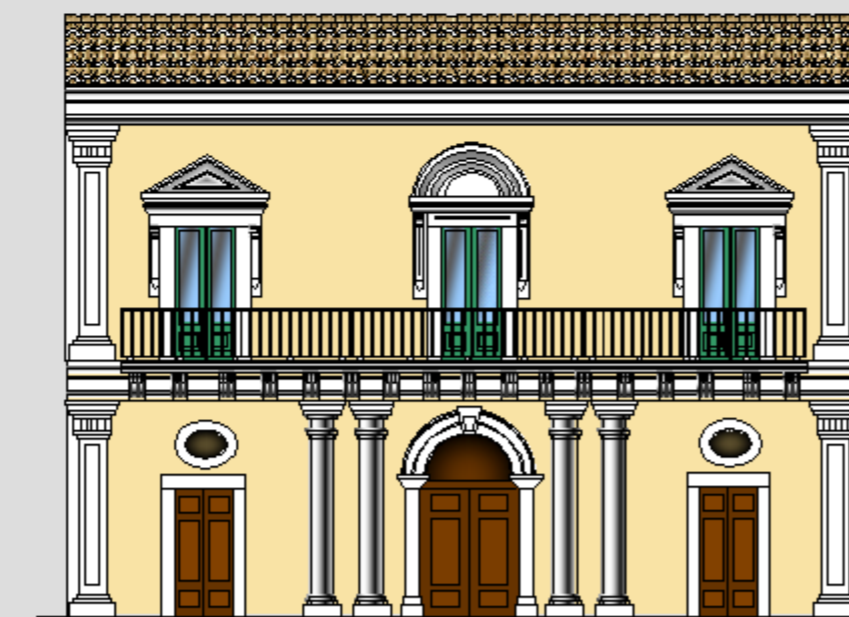
RIFACIMENTO STRATO DI FINITURA INTONACO E COLORAZIONE A TINTA TENUE, SIALBATURA ELEMENTI LAPIDEI, UNIFORMITA' CROMATICA IN FACCIATA, INFISSI IN LEGNO VERNICIATI, APPOSIZIONE INSEGNE PUBBLICITARIE ALL'INTERNO DEI VANI SOPRAPORTA.

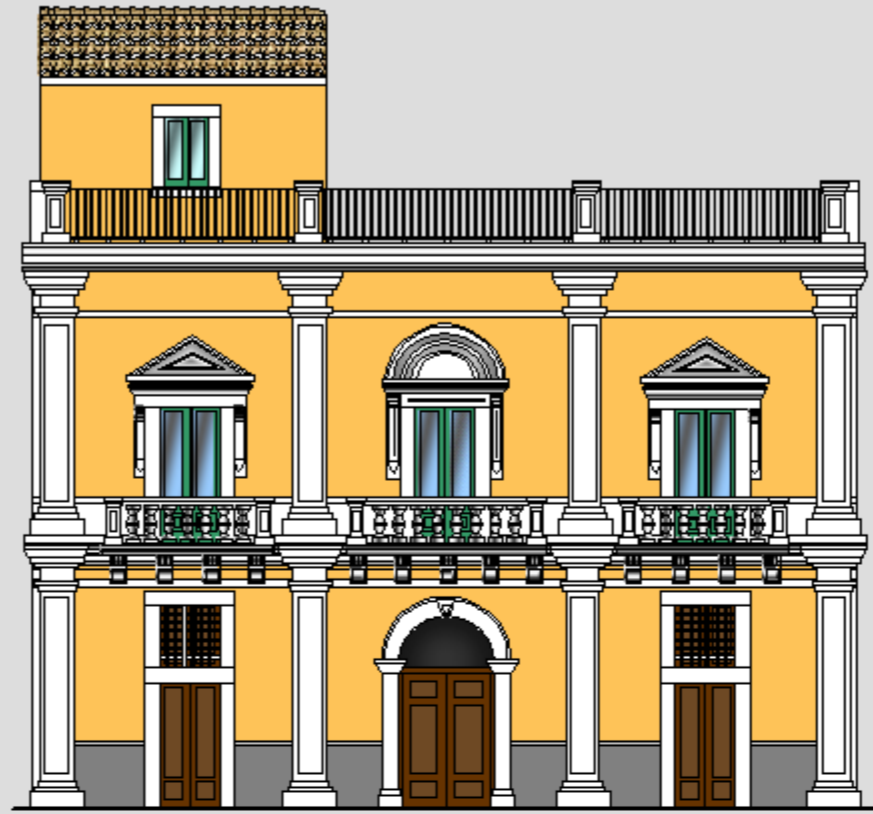
TERRAZZO E CORPO IN ELEVAZIONE NON STORICIZZATI N SOSTITUZIONE DI COPERTURA A TETTO

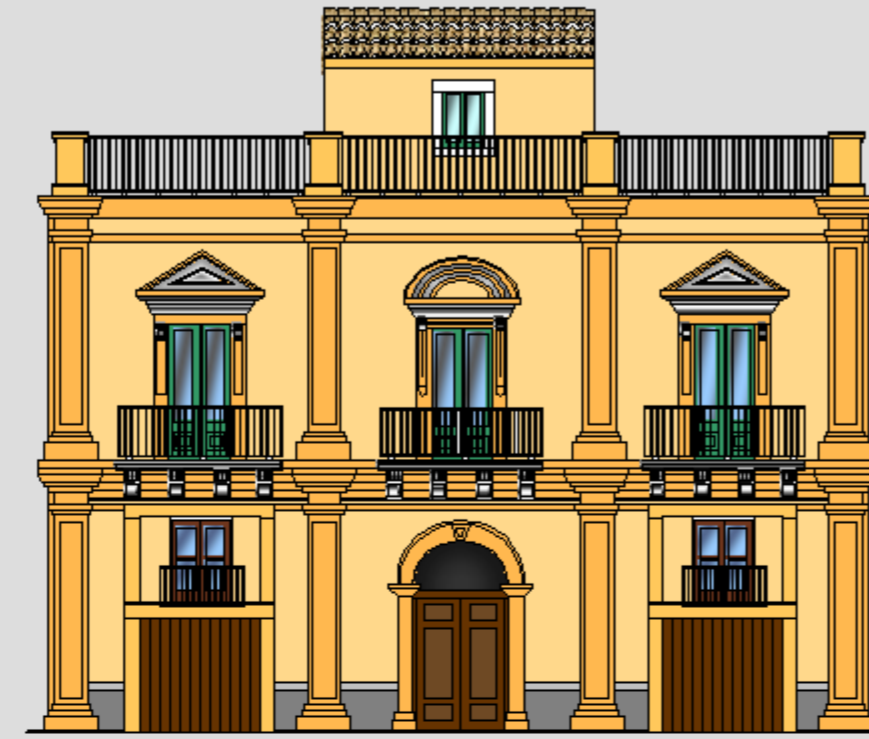
TERRAZZO E CORPO IN ELEVAZIONE NON STORICIZZATI IN SOSTITUZIONE DI COPERTURA A TETTO, ALTERAZIONE COMPOSITIVA ED ARCHITETTONICA DELL'ORIGINARIA CONFIGURAZIONE DELLA FACCIATA AL PIANO TERRA (STORICIZZATA)

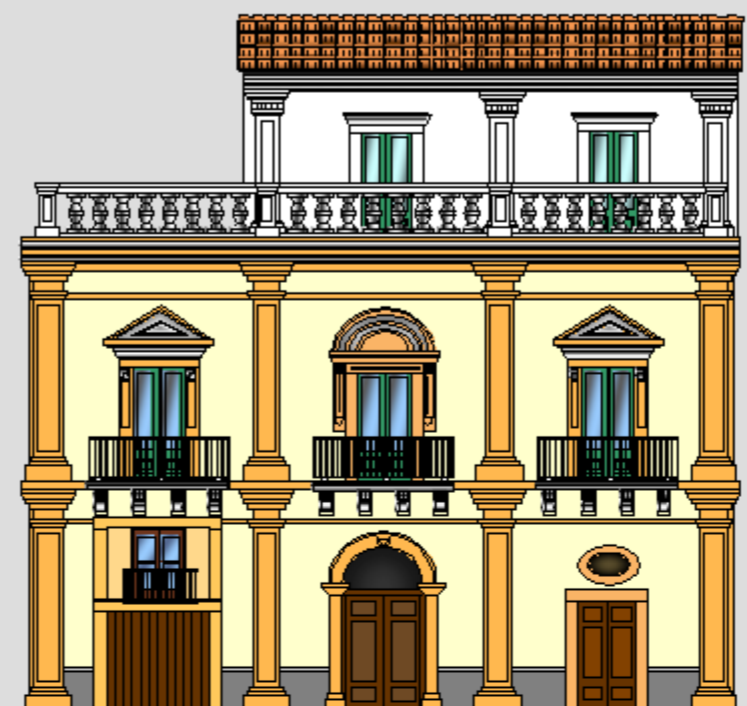
POLICROMIA IN FACCIATA IMPATTANTE , RICONFIGURAZIONE APERTURA AL PIANO TERRA CON ALTERAZIONE SIMMETRIA DELL'ORIGINARIO SCHEMA COMPOSITIVO .

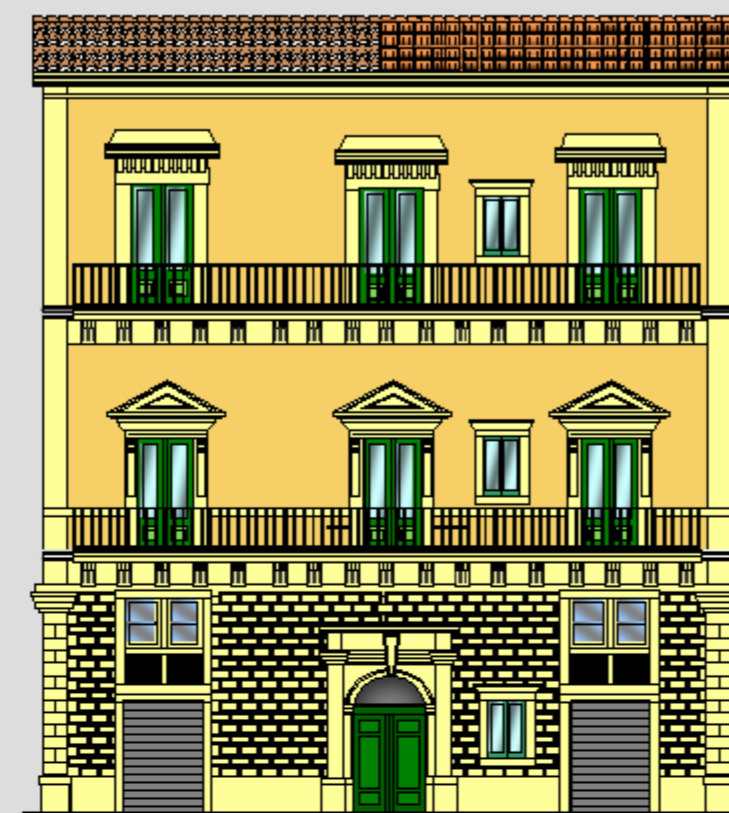
MANTO DI COPERTURA REALIZZATO PARTE CON COPPI DI PRODUZIONE INDUSTRIALE A VISTA INTONACO ED ELEMENTI LAPIDEI TINTI E GLIATI CON VERNICE COPRENTE . SARACINESCHE IN LAMIERA NON VERNICIATA , INSERIMENTO APERTURE CON ALTERAZIONE SIMMETRIA DELL'ORIGINARIO SCHEMA COMPOSITIVO .

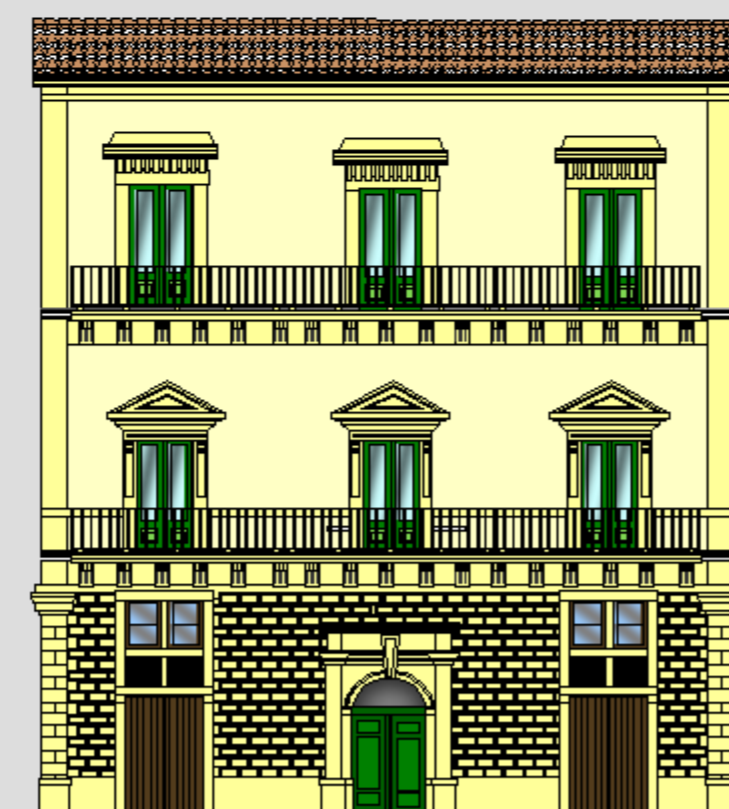
RIPRISTINO COPERTURA A TETTO CON MANTO DI COPPI LAVORATI A MANO , SOSTITUZIONE SARACINESCA IN LAMIERA CON INFESSO IN LEGNO A DOGHE VERTICALI VERNICIATO , RIFACIMENTO STRATO DI FINITURA INTONACO E COLORAZIONE A TINTA TENUE . SCIALBATURA ELEMENTI LAPIDEI IN FACCIATA .

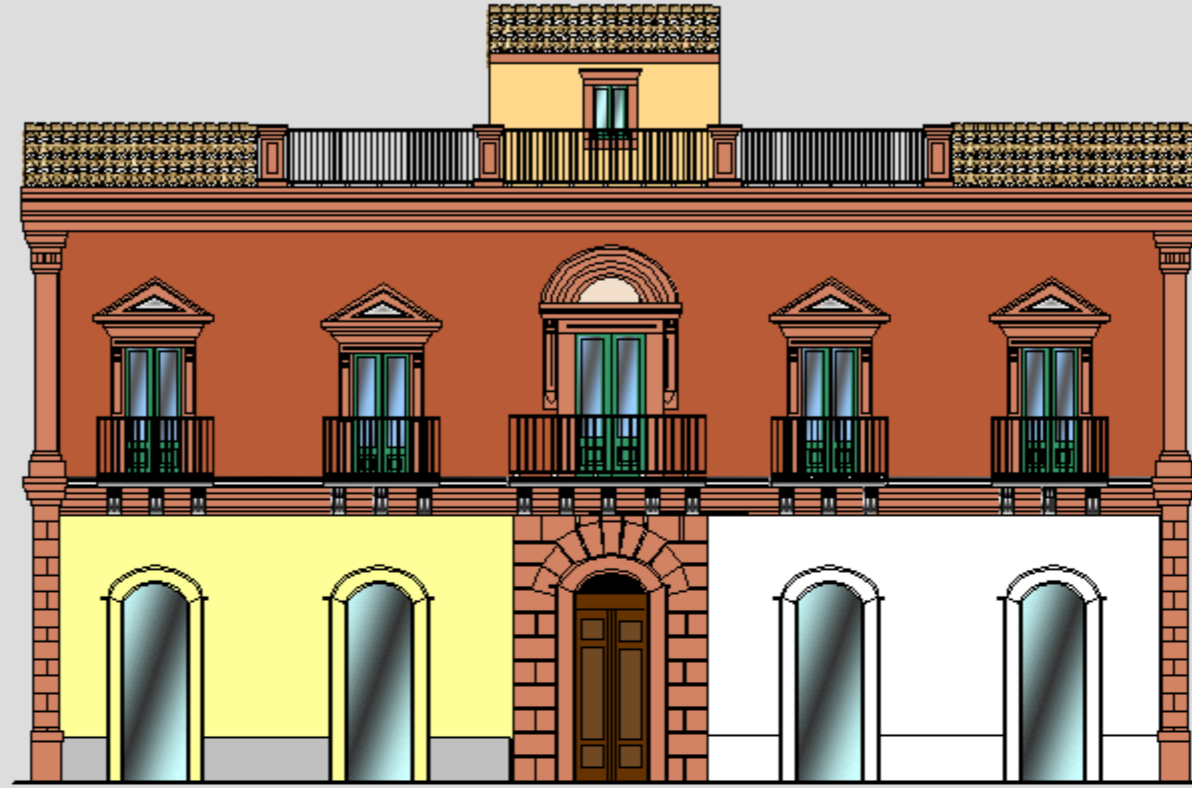
ELIMINAZIONE PARZIALE DELLE FALDE A TETTO, CORPO AGGIUNTO IN SOPRAELEVAZIONE, AL PIANO TERRA REALIZZAZIONE VETRINE CON INFISSI IN ALLUMINIO FRONTE EDILIZIO POLICROMO, CARATTERISTICHE MATERICHE, CROMATICHE E COMPOSITIVE TOTALMENTE DISSONANTI RISPETTO ALLA PREESISTENTE UNITA' EDILIZIA.

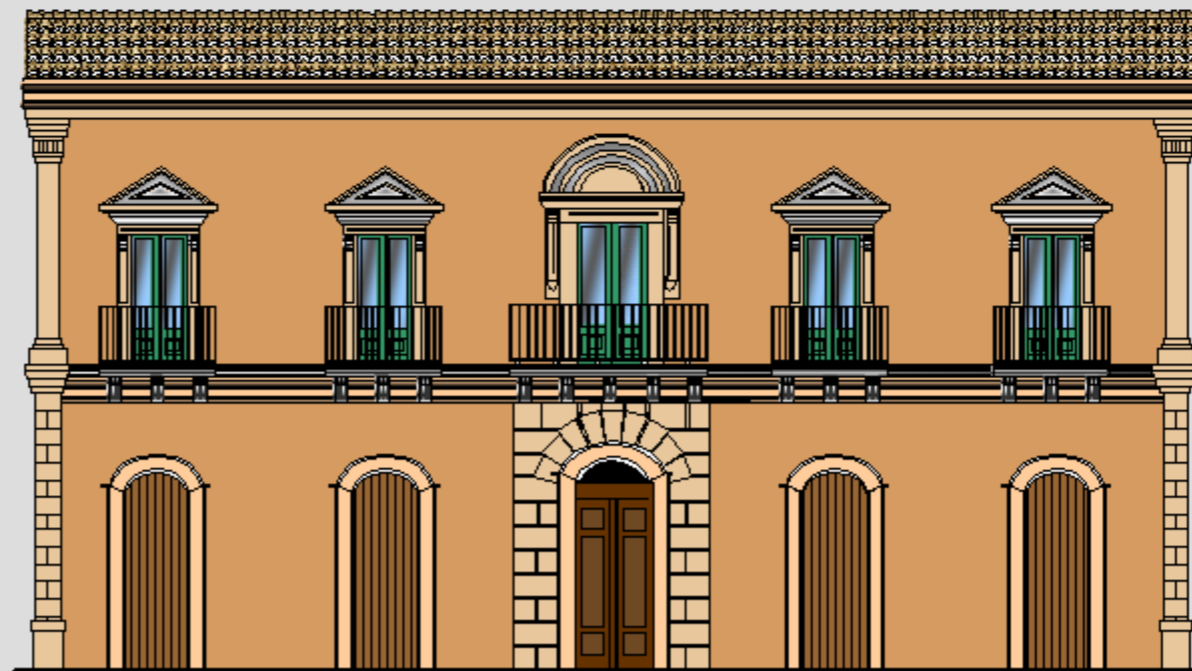
DEMOLIZIONI SUPERFETAZIONE NON STORICIZZATA, RIPRESTINO DEL MANTO DI COPERTURA CON COPPI LAVORATI A MANO, RIFACIMENTO STRATO DI FINITURA INTONACO E COLORAZIONE A TINTA TENUE, SCALBATURA ELEMENTI LAPIDEI, UNIFORMITA' CROMATICA IN FACCIATA, INFESSI IN LEGNO VERNICIATI.

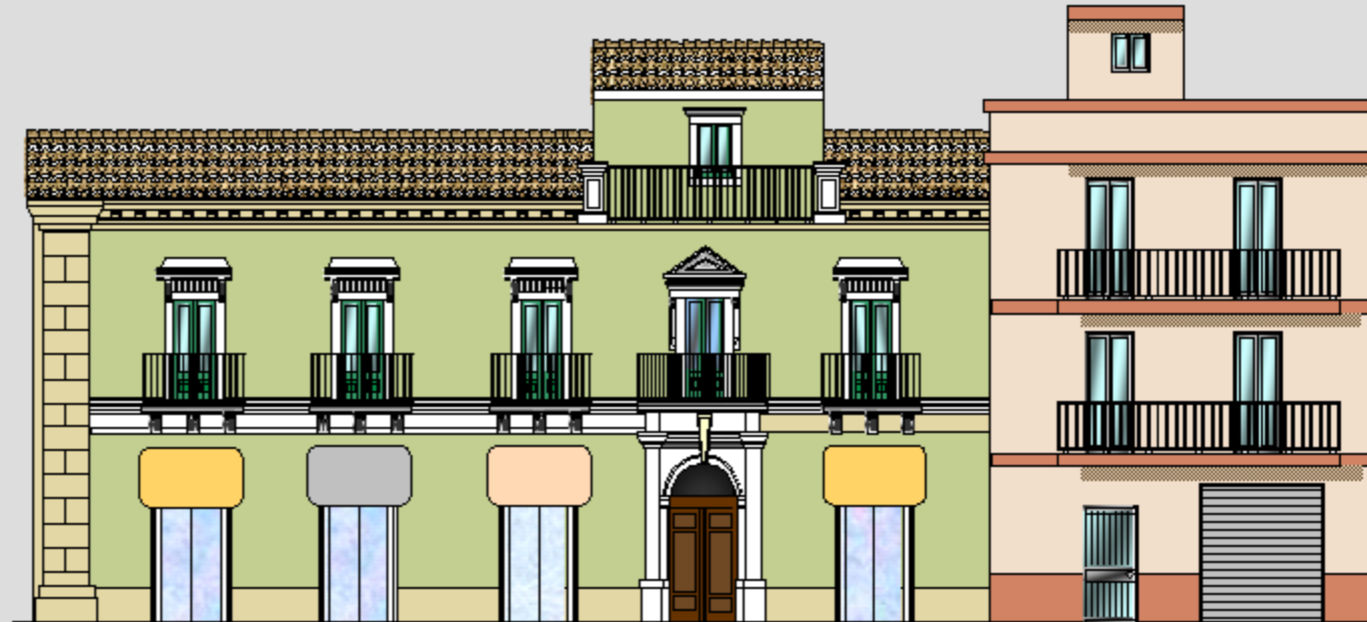
DEMOLIZIONE E RICOSTRUZIONE PARZIALE DI PALAZZO IN EPOCA PRECEDENTE AGLI ANNI '60, CON REALIZZAZIONE EDIFICIO MODERNO MULTIPIANO. REALIZZAZIONE VETRINE AL PIANO TERRA CON OCCULTAMENTO APPARECCHIATURA LAPIDEA DECORATIVA ED APPLICAZIONE INSEGNE PUBBLICITARIE CON DIMENSIONE FUORI SCALA.

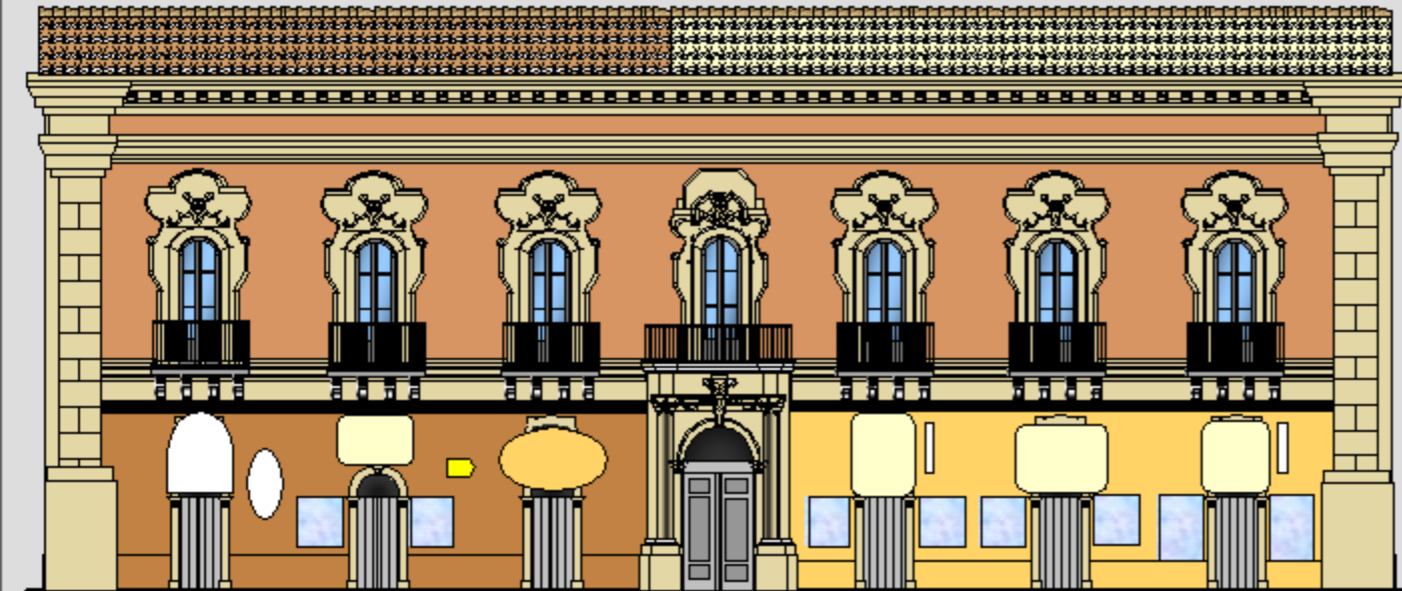
MANTO DI COPERTURA CON COPPI DI NATURA ETEROGenea. AL PIANO TERRA REALIZZAZIONE VETRINE, BACHECHE ESPOSITIVE IN ALLUMINIO PVERNICIATO E APPLICAZIONE INSEGNA PUBBLICITARIA FUORI SCALA CON OCCULTAMENTO DEGLI ELEMENTI ARCHITETTONICI CARATTERIZZANTI DEL PROSPETTO, CARATTERISTICHE MATERICHE, CROMATICHE E COMPOSITIVE TOTALMENTE DISSO-

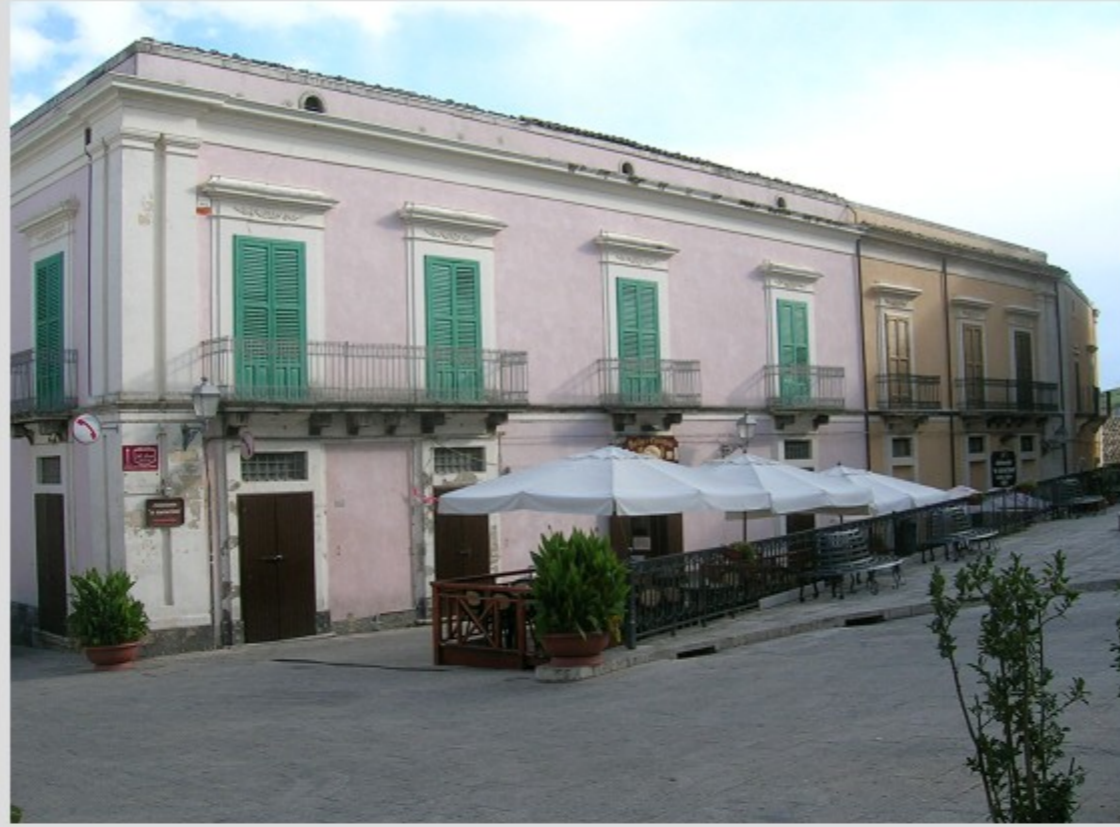
STATO ATTUALE

BICROMIA DESONANTE IN CONTRASTO CON LE CARATTERISTICHE TIPOLOGICHE DEL CENTRO STORICO

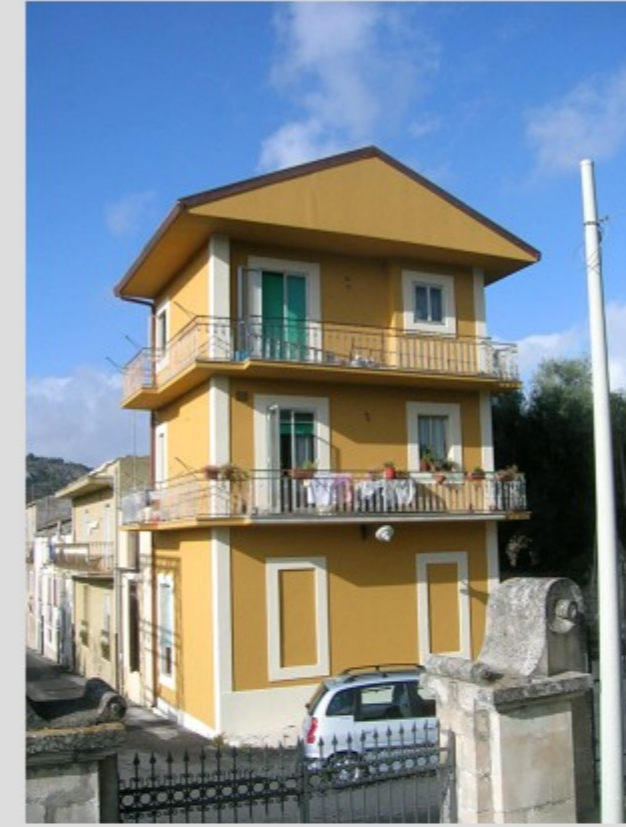
STATO ATTUALE

ENFATIZZAZIONE ELEMENTO PIRAMIDALE DI COPERTURA, ACCENTUAZIONE CONTRASTO BICROMIA

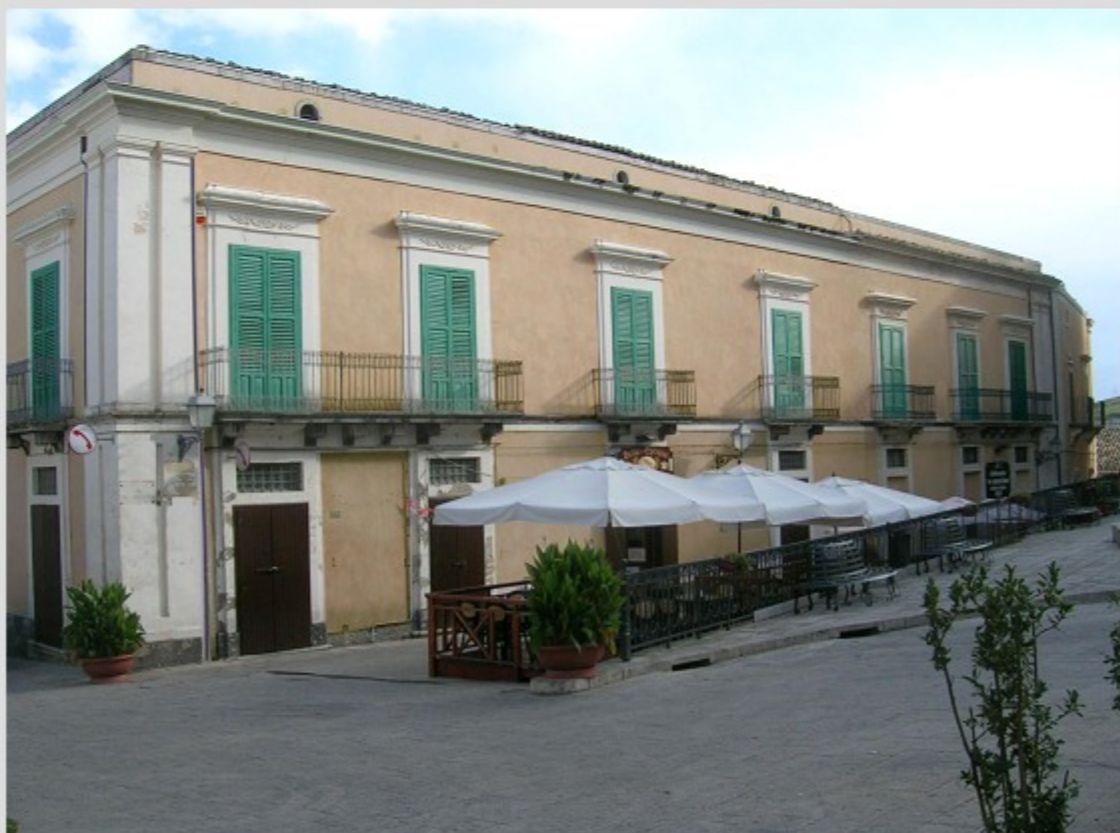
PROGETTO

RIPIRESTINO TIPOLOGICO

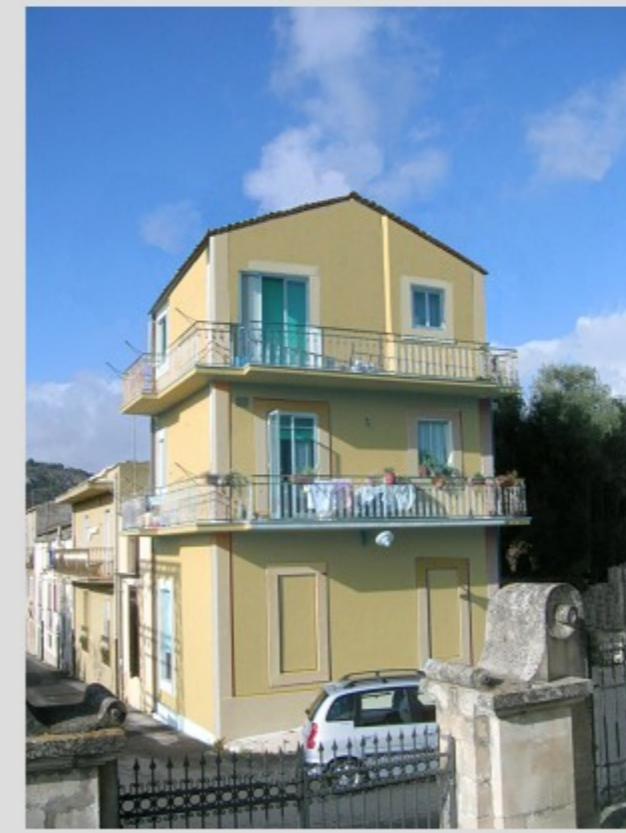
PROGETTO

RIDUZIONE ELEMENTI DESONANTI

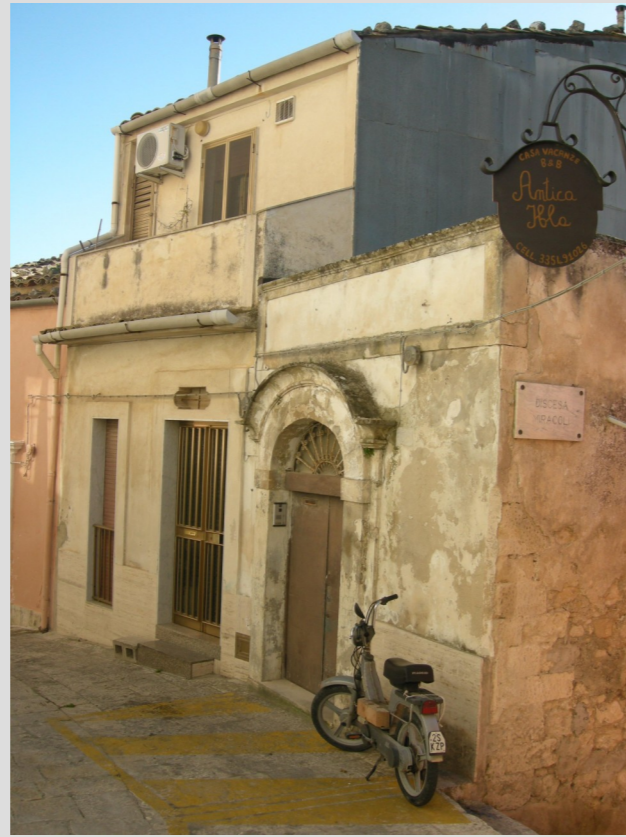
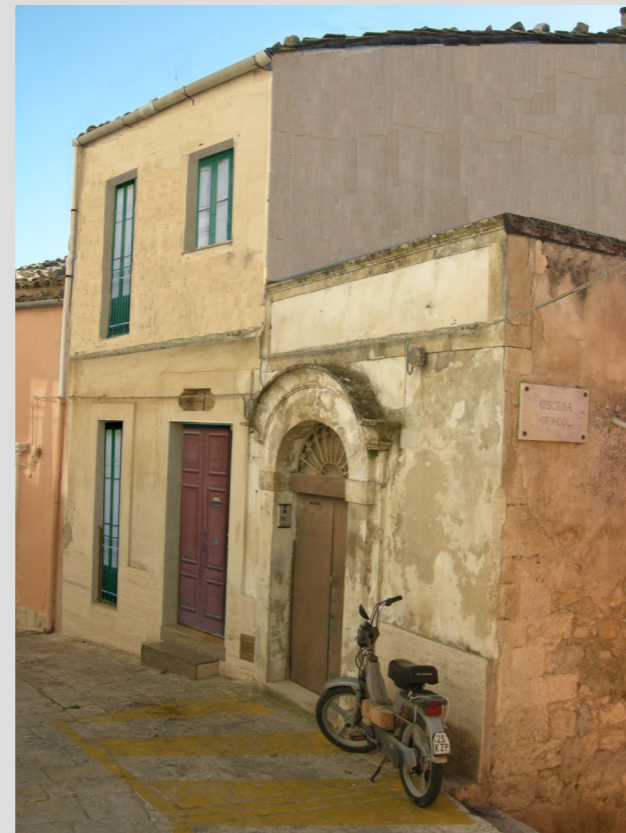
AMPLIAMENTO IN SOPRAELEVAZIONE , ART. 12, ART. 13 DELLE NORME TECNICHE DI ATTUAZIONE DEL PPE.
