Città di Ragusa

VARIANTE GENERALE AL P.R.G. E PIANO PARTICOLAREGGIATO CENTRO STORICO RAGUSA

INTERVENTI TIPO ESEMPLIFICATIVI

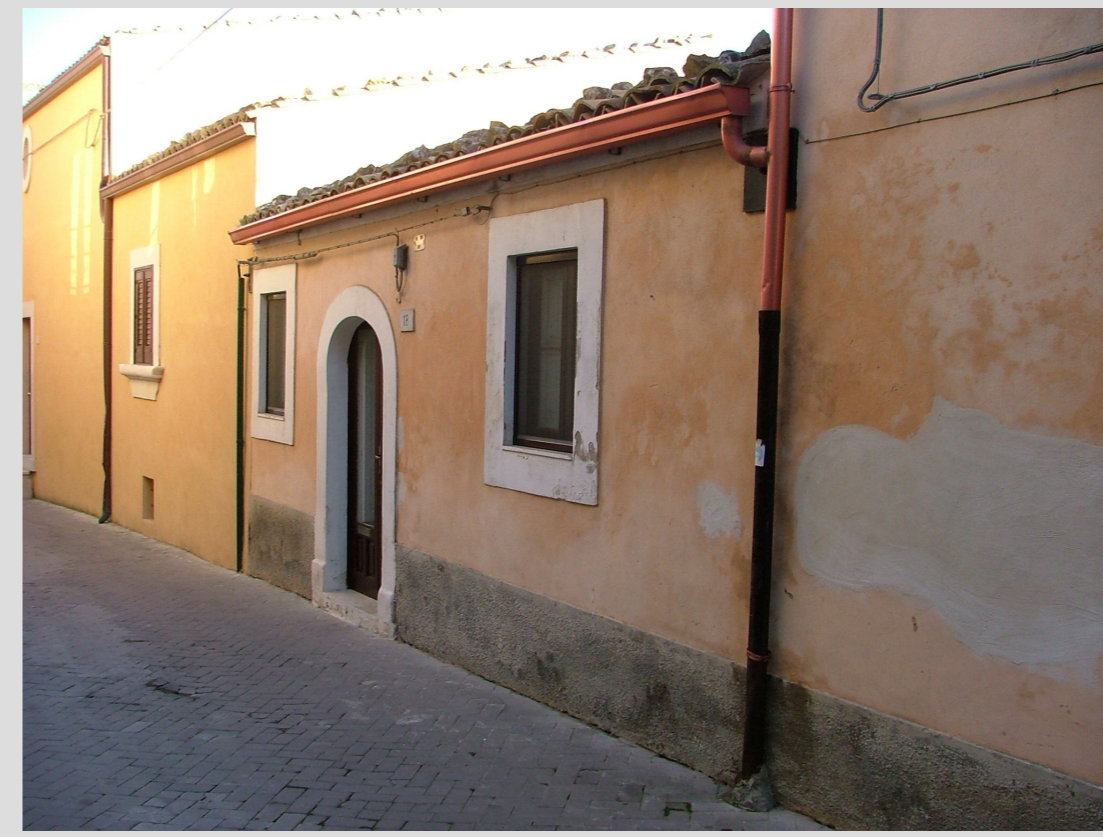
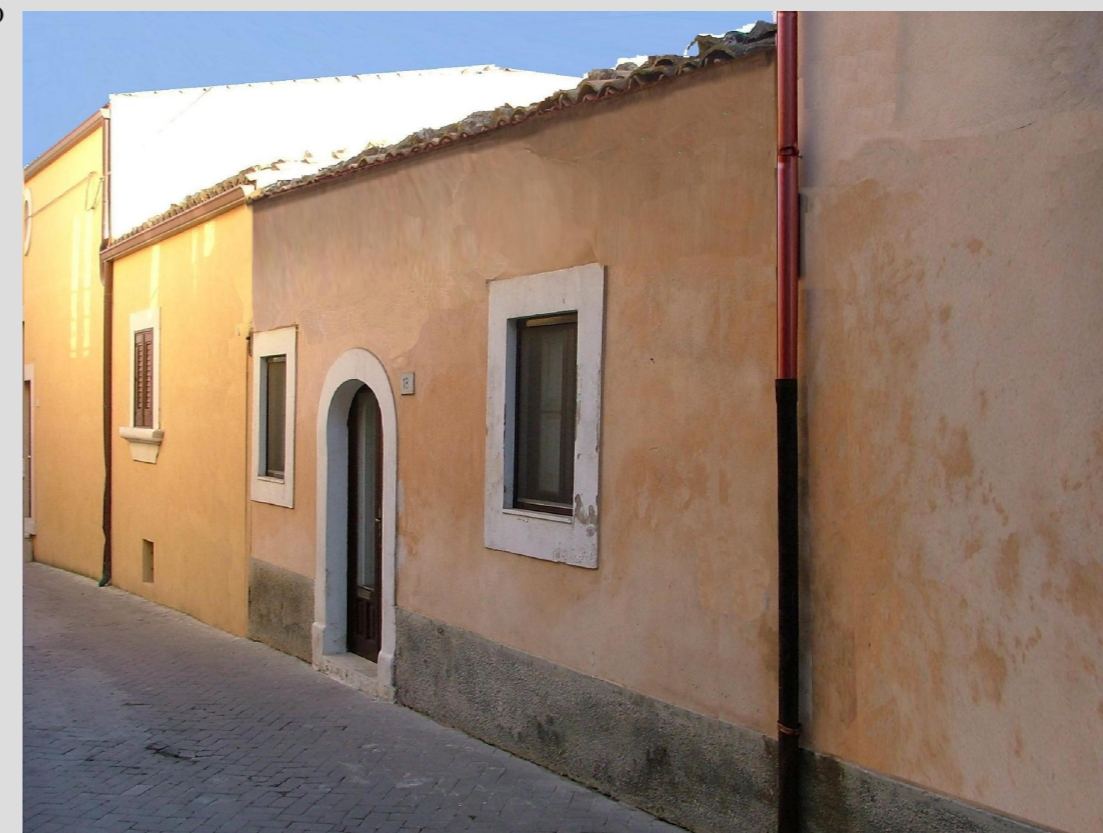
SOPRAELEVAZIONE MEDIANTE TRASLAZIONE DELLA LINEA DI GRONDA, ART. 12, ART. 13 DELLE NORME TECNICHE DI ATTUAZIONE DEL PPE.

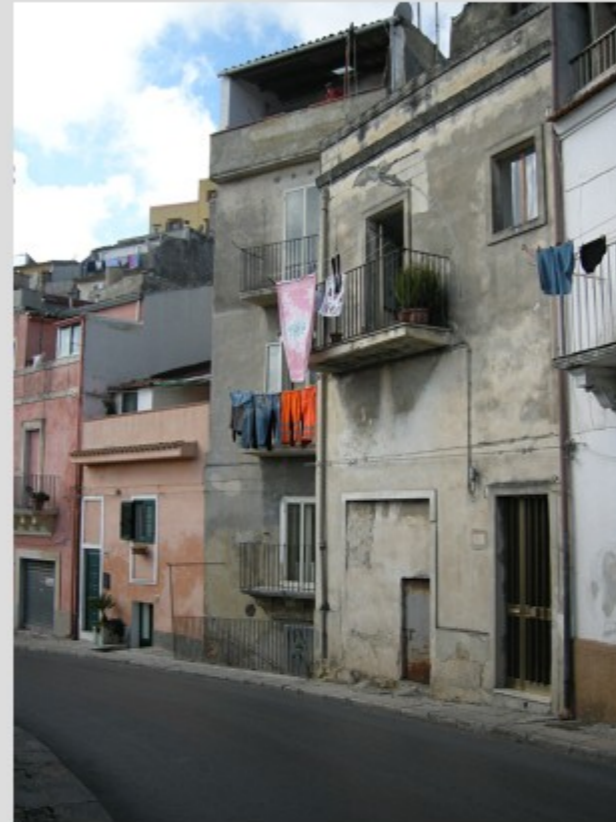
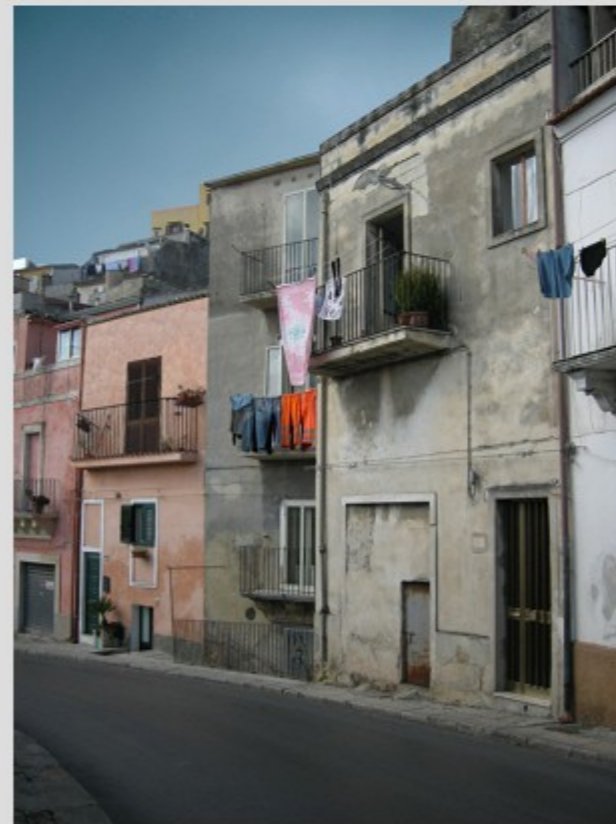
SOPRAELEVAZIONE DI UNITA' EDILIZIA AD UN SOLO PIANO TERRA ART. 12, ART. 13 DELLE NORME TECNICHE DI ATTUAZIONE DEL PPE.

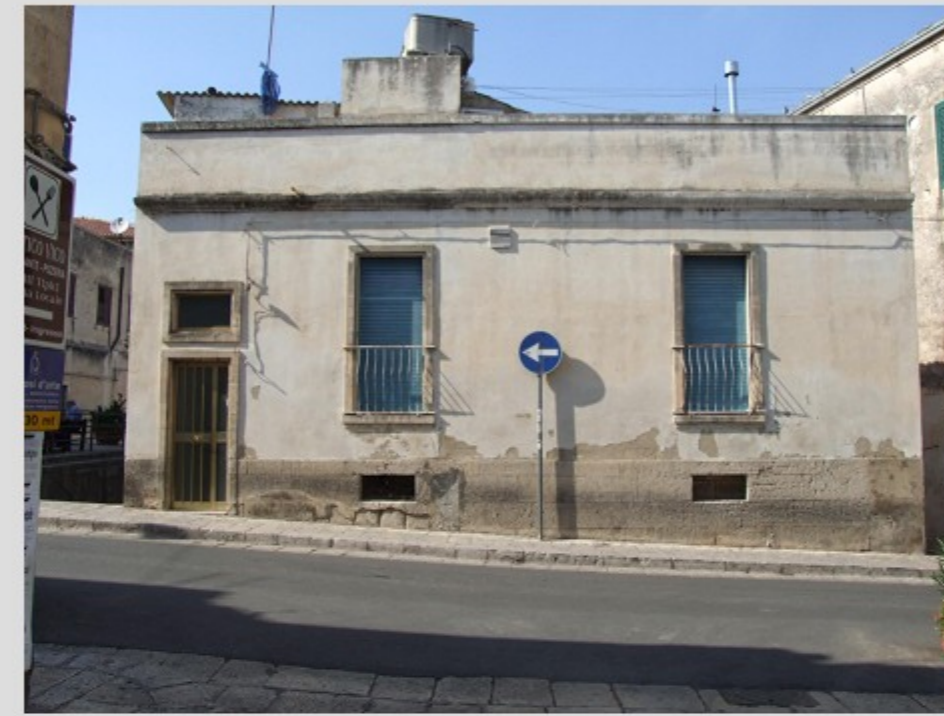
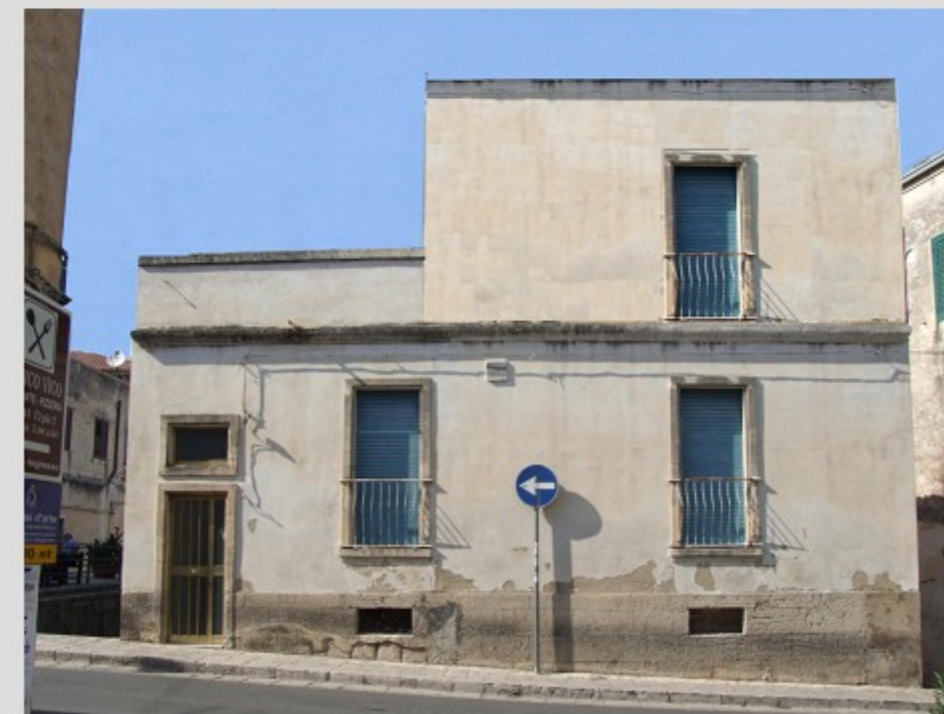
SOPRAELEVAZIONE PARZIALE DI UNITA' EDILIZIA AD UN SOLO PIANO TERRA ART. 12, ART. 13 DELLE NORME TECNICHE DI ATTUAZIONE DEL PPE.

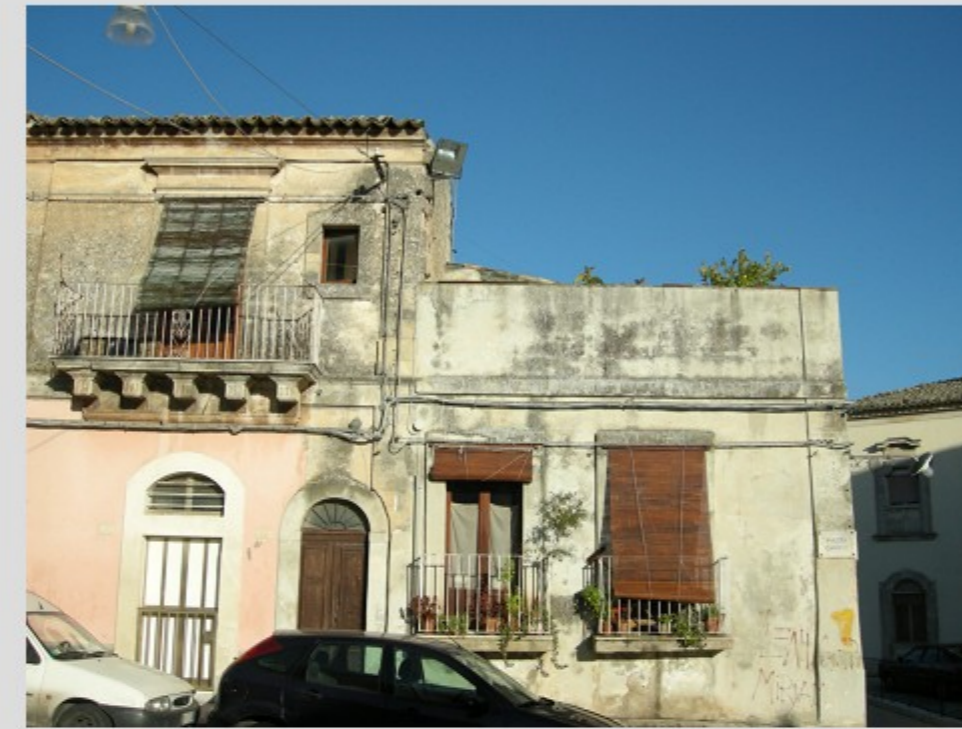
STATO  
ATTUALE

SOPRAELEVAZIONE DI UNITA' EDILIZIA AD UN SOLO PIANO TERRA ART. 12, ART. 13 DELLE NORME TECNICHE DI ATTUAZIONE DEL PPE.

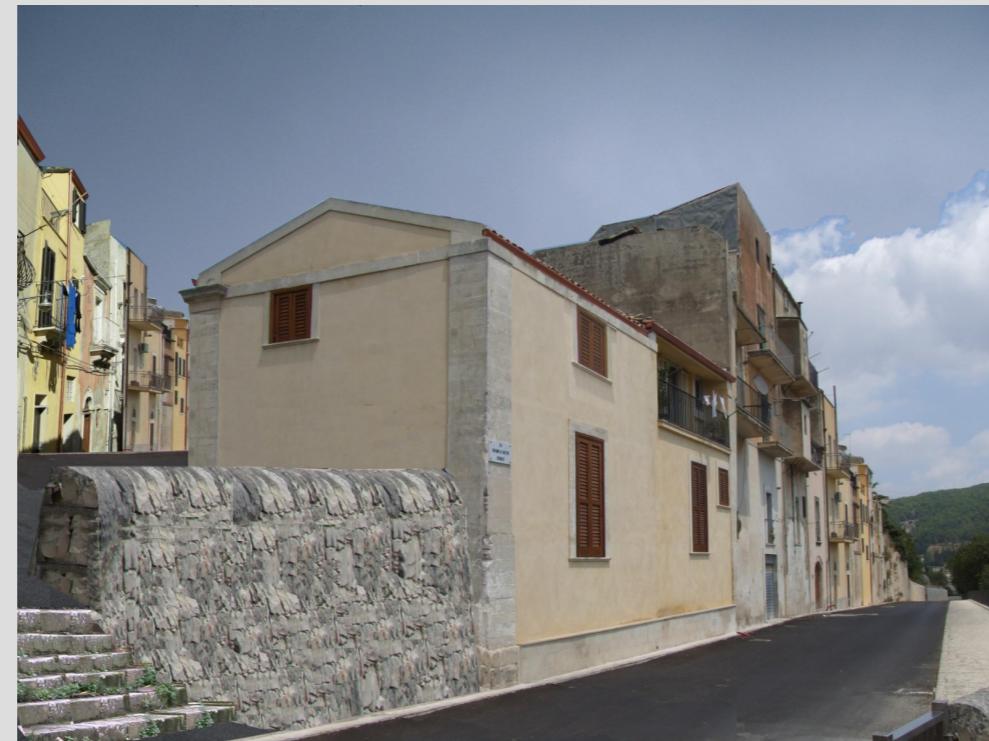
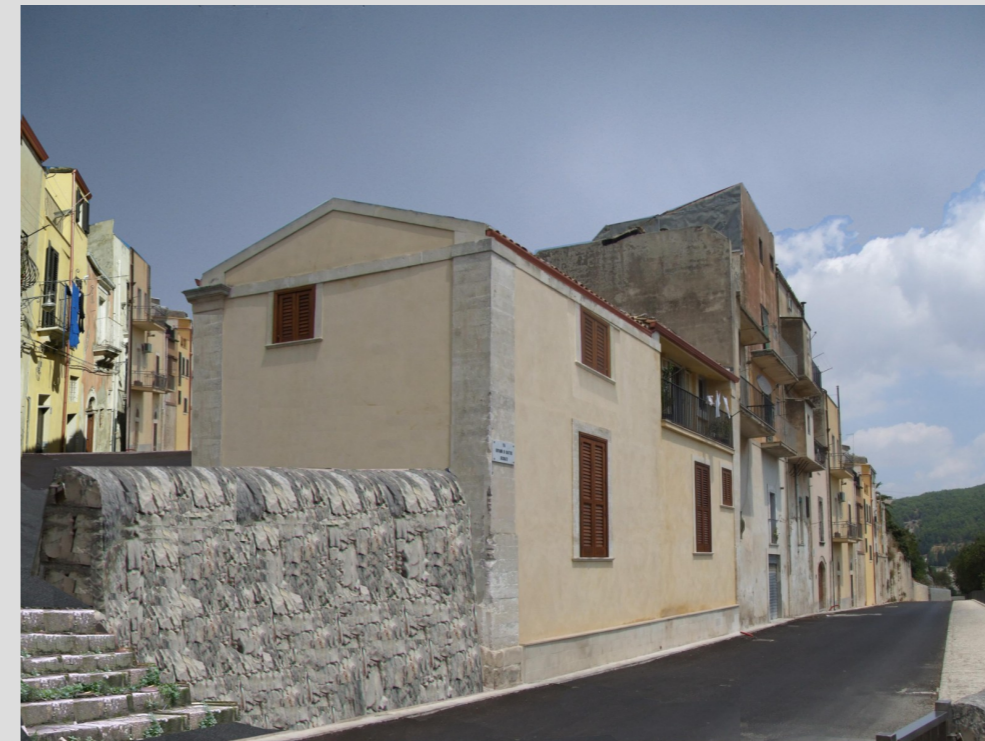
STATO  
ATTUALE

SOPRAELEVAZIONE DI UNITA' EDILIZIA AD UN PIANO TERRA SOLO RISPETTO AD UNA STRADA, ART. 12, DELLE NORME TECNICHE DI ATTUAZIONE DEL PPE.

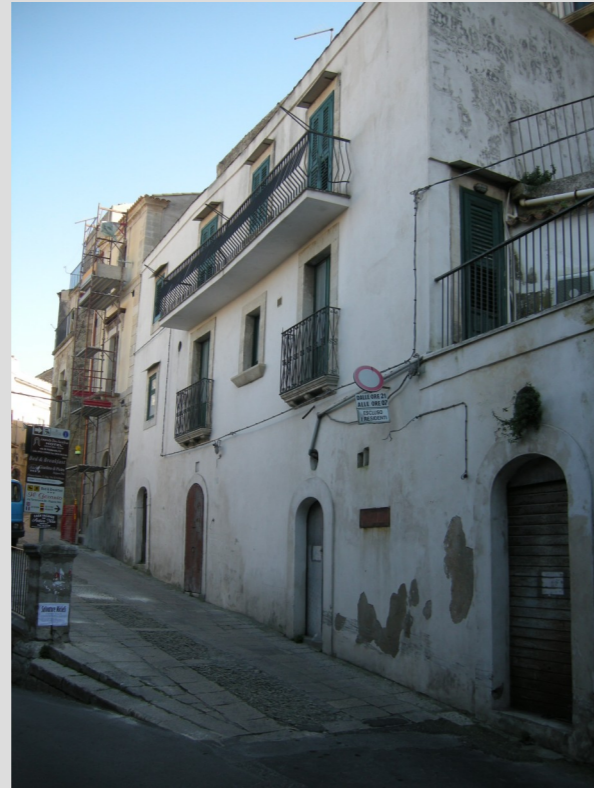
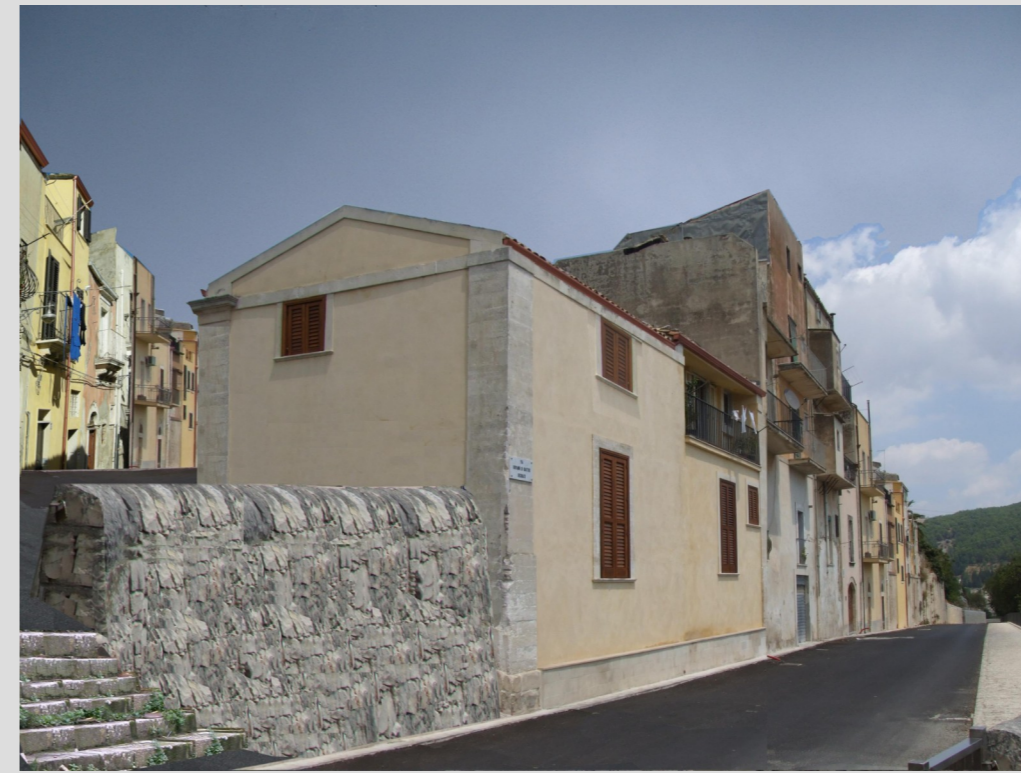
STATO ATTUALE

AMPLIAMENTO IN SOPRAELEVAZIONE DI UNITA' EDILIZIA ART. 12, DELLE NORME TECNICHE DI ATTUAZIONE DEL PPE.

SOPRAELEVAZIONE DI UNITA' EDILIZIA AD UN PIANO TERRA SOLO RISPETTO AD UNA STRADA, ART. 12, DELLE NORME TECNICHE DI ATTUAZIONE DEL PPE.

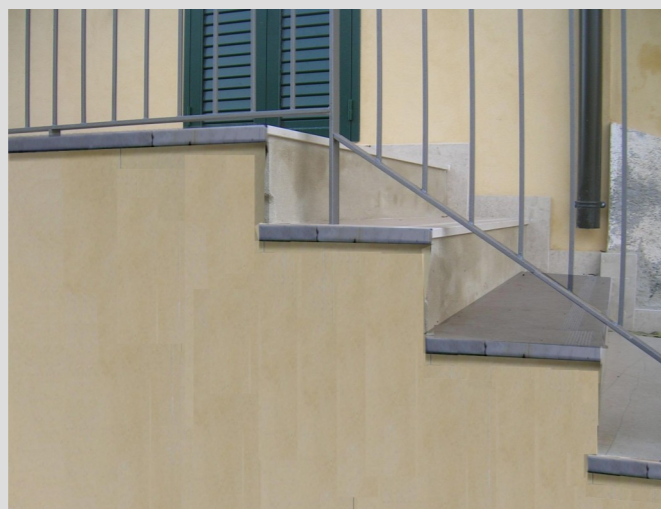
SCALE ESTERNE RIVESTITE CON LASTRE DI PIETRA PECE . PARAMENTO MURARIO INTONACATO CON MALTA A BASE DI CALCE E SUCCESSIVAMENTE TINTEGGIATO

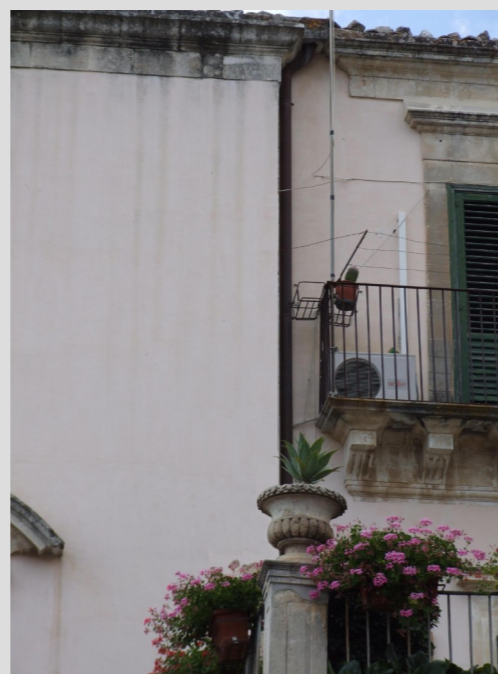
LIVELLAMENTO INTONACO IN PROSSIMITA' DELLA LINEA DI CONFINE CON ELIMINAZIONE DENTE DI SEGA

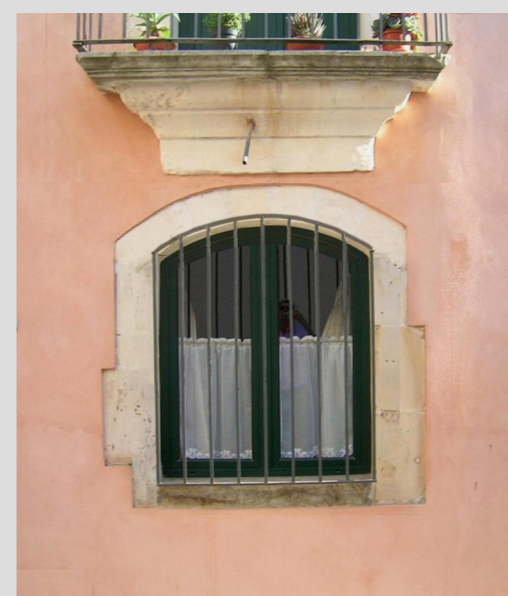
INFISSO E GRATA PROTETTIVA A DISEGNO SEMPLICE ,SOLUZIONE TIPICA DELL'EDILIZIA DI BASE DEL CENTRO STORICO

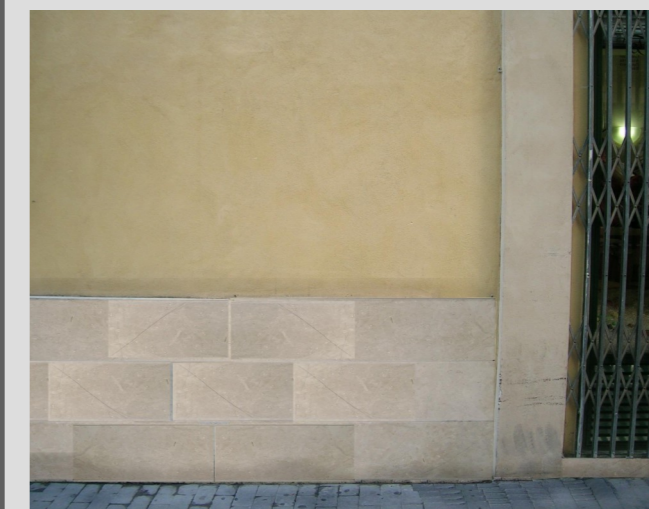
ZOCCOLATURA COSTITUITA DA LASTRE DI PIETRA CALCAREA LISCIA

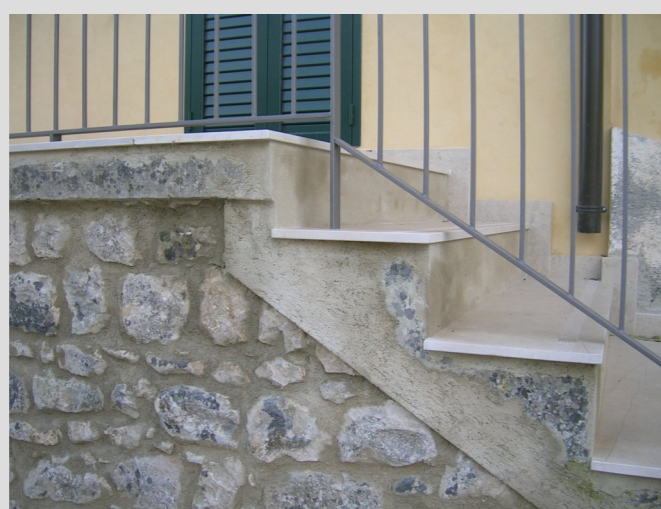
SCALE ESTERNE RIVESTITE CON LASTRE DI MARMO . PARAMENTO MURARIO CON FINTURA COMPOSITA ,TIPOLOGICAMENTE NON CLASSIFICABILE .

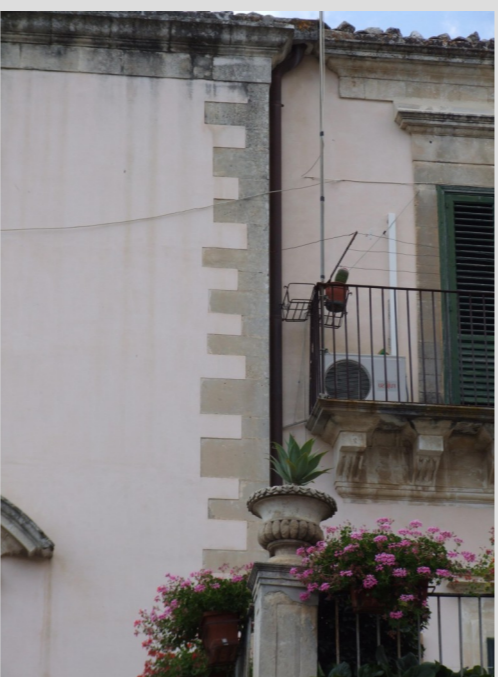
INTONACO SU FRONTE PALAZZO CON RIFINIZIONE A DENTE DI SEGA IN RILEVATO, SOLUZIONE INADEGUATA E NON COERENTE CON LE CARATTERISTICHE TIPOLOGICHE DEL CENTRO STORICO

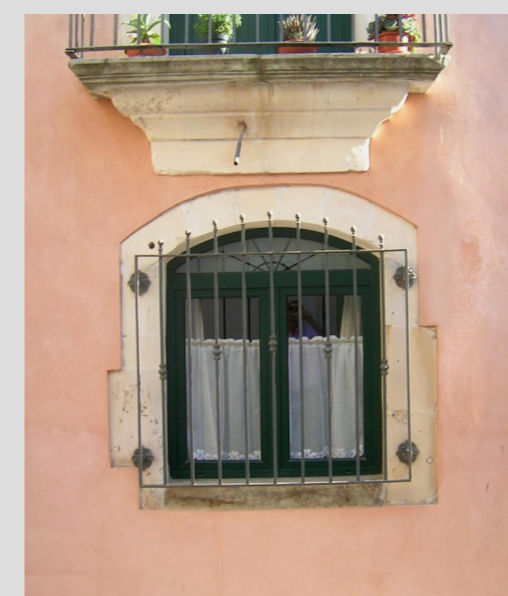
INFISSO E GRATA PROTETTIVA A DISEGNO ATIPICO

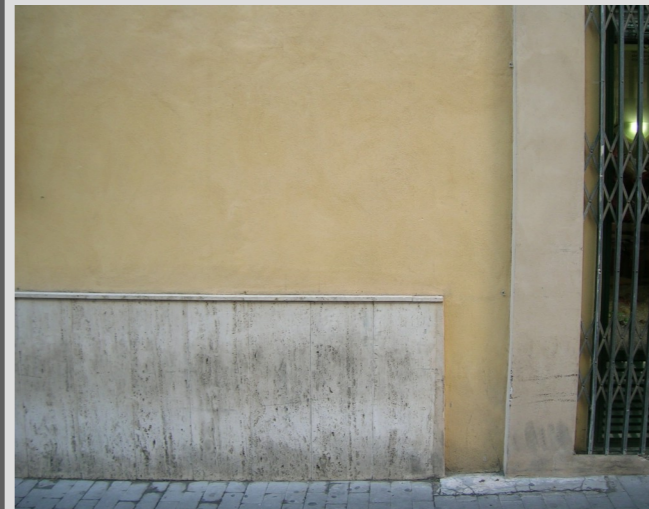
ZOCCOLATURA DISCONTINUA COSTITUITA DA LASTRE IN MARMO CON LAVORAZIONE DI TIPO INDUSTRIALE E SOVRAPPOSIZIONE LISTELLO SOMMITALE, SOLUZIONE INADEGUATA E NON COERENTE CON LE CARATTERISTICHE TIPOLOGICHE DEL CENTRO STORICO
