N. D'ORDINE <i>1724</i> 29-09-2011	OGGETTO: APPROVAZIONE PROGETTO DEFINITIVO "RISANAMENTO VERSANTE SUD E SUD-EST DI RAGUSA IBLA SOVRASTANTE LA VIA OTTAVIANO - MITIGAZIONE RISCHIO IDROGEOLOGICO AREA URBANA DI RAGUSA IBLA (CODICI PAI 082-7RA-053 E 082-7RA-054)" -IMPORTO € 3.369.647,00.
DATA 29/09/2011 N. 280 SETT. VII

RISANAMENTO VERSANTE SUD E SUD-EST DI RAGUSA IBLA SOVRASTANTE LA VIA  
OTTAVIANO - MITIGAZIONE DEL RISCHIO IDROGEOLOGICO AREA URBANA RAGUSA IBLA-  
CODICE P.A.I. 082-7RA-053 - 082-7RA-054

## RELAZIONE GENERALE

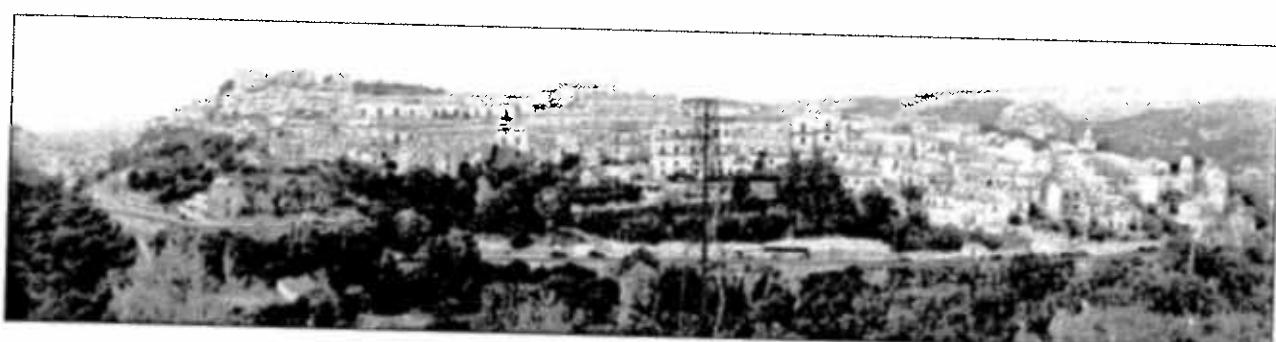
**Foto 1 Foto panoramica versante sud area urbana di Ragusa**

La morfologia del sito è caratterizzata da un “versante” fortemente condizionato dalle attività antropiche, caratterizzato da gradoni e terrazzamenti artificiali prevalentemente in stato di abbandono e degrado. L’inclinazione media del versante è di circa 25-35° rispetto all’orizzontale, sono presenti trincee stradali e residui di scavi antropici con pendenza sub-verticale.
