**STUDIO IDROLOGICO-IDRAULICO  
E DI INVARIANZA IDRAULICA**  
A CORREDO DELLA VARIANTE DEL PIANO REGOLATORE DI RAGUSA

**CARTA DELLA PERICOLOSITA' IDRAULICA**  
**Tav. A.2 Cava Mistretta**  
scala 1:2.000

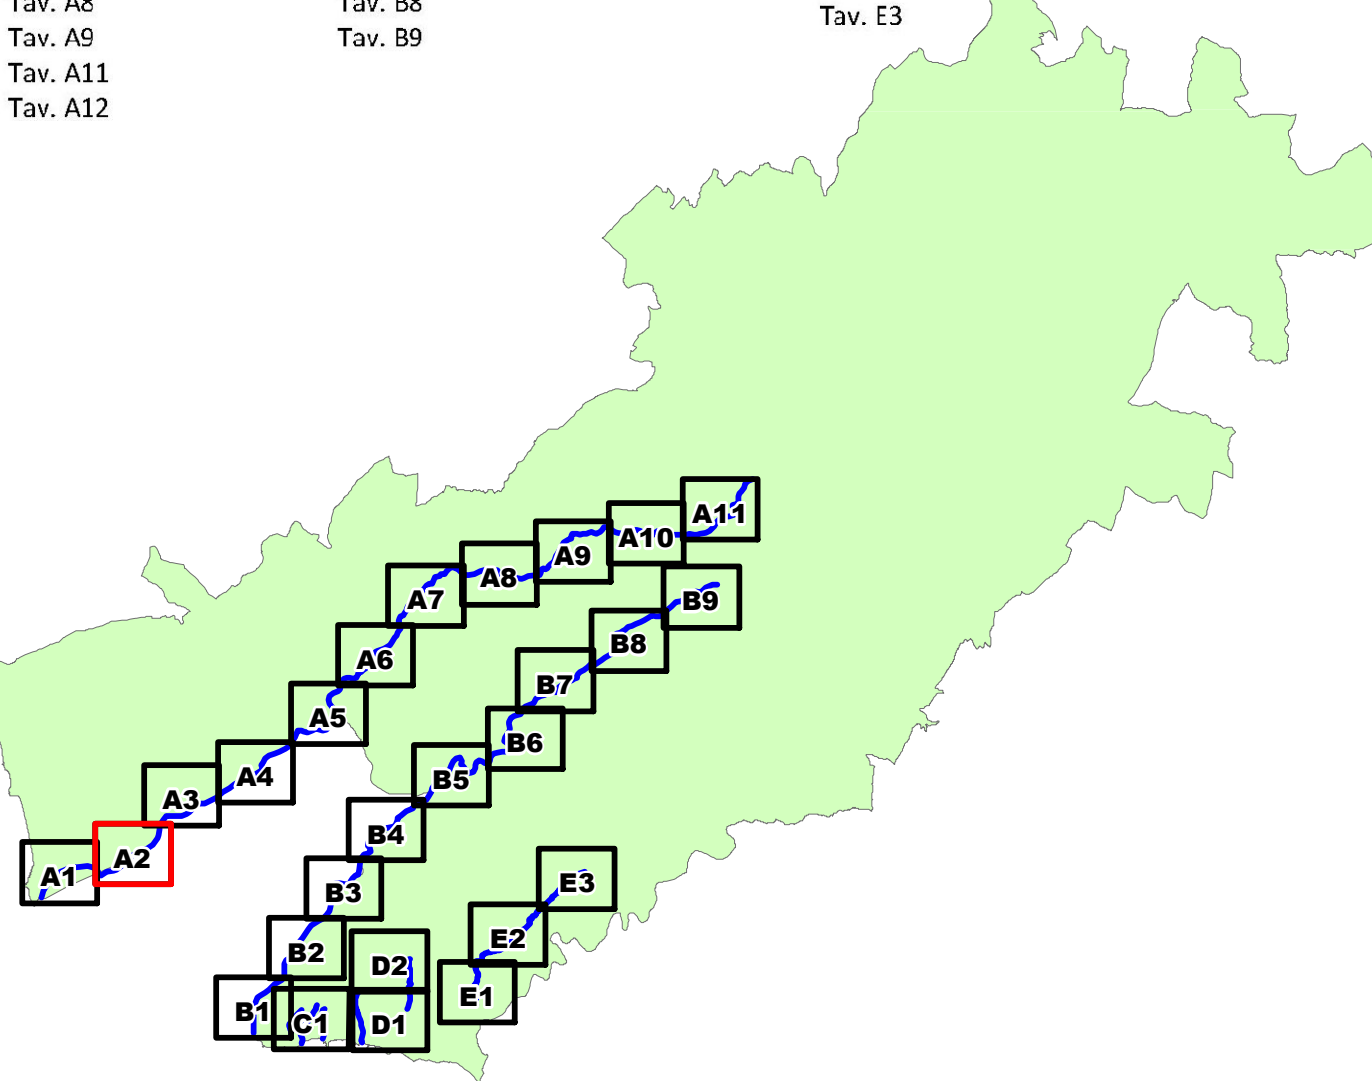
- Legenda**
- Limiti Comunali
  - Impiuvio
  - Area con Tr = 50 anni
  - Area con Tr = 100 anni
  - Area con Tr = 300 anni
  - Sito di Attenzione
